## **Синус-ліфтинг з негайним навантаженням**

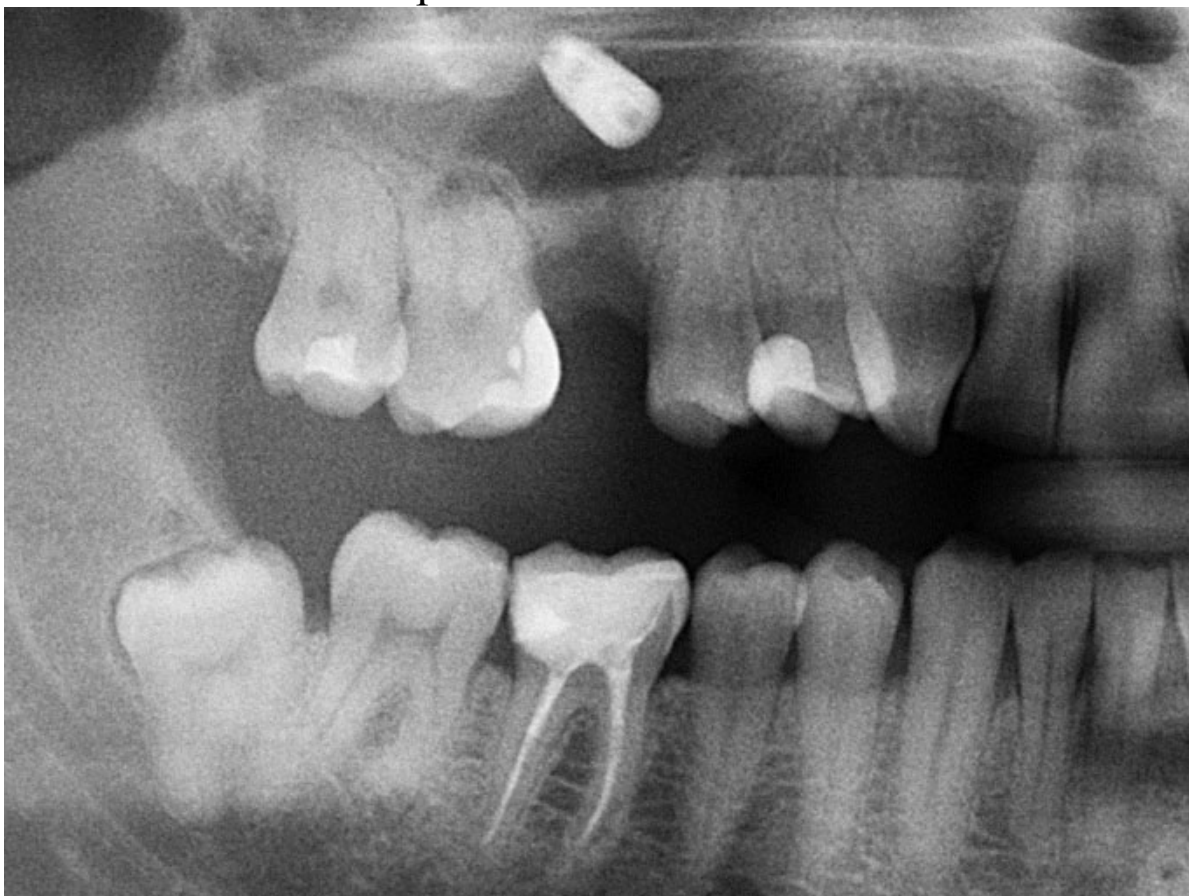
У клініці, де була проведена імплантація, при огляді жодних проблем загоєння після імплантації виявлено не було. При огляді виявлено сполучення порожнини рота і верхньощелепної пазухи в ділянці відсутнього 1.6 зуба з ознаками запалення. На ортопантограмі виявлений імплантат, що вільно переміщається у верхньощелепній пазусі. Виявлено, що прорив мембрани Шнейдера і відсутність із спочатку достатнього об'єму кістки призвели до цього ускладнення.

*Рис. 1. На знімку проглядається імплантат у проекції верхньощелепної пазухи, є сполучення порожнини рота і верхньощелепної пазухи*

Через 2 місяці після видалення імплантату і проведеної антибактеріальної терапії пацієнта знову прооперували, провівши реконструкцію гайморової пазухи і виконавши синус-ліфтинг з одночасною імплантацією.

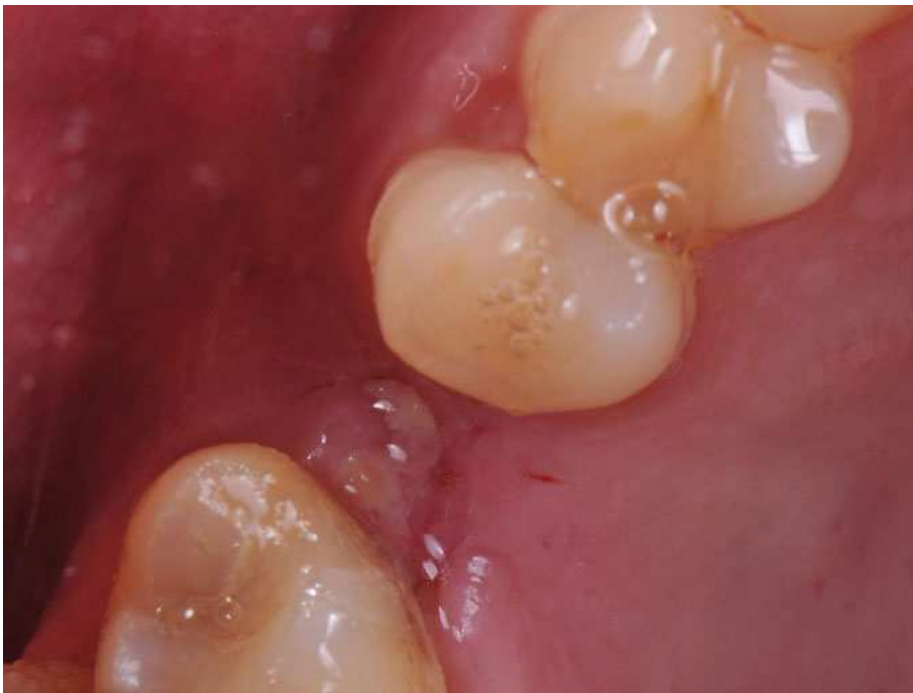
*Рис. 5. Стан  
м'яких тканин  
після зняття  
швів*

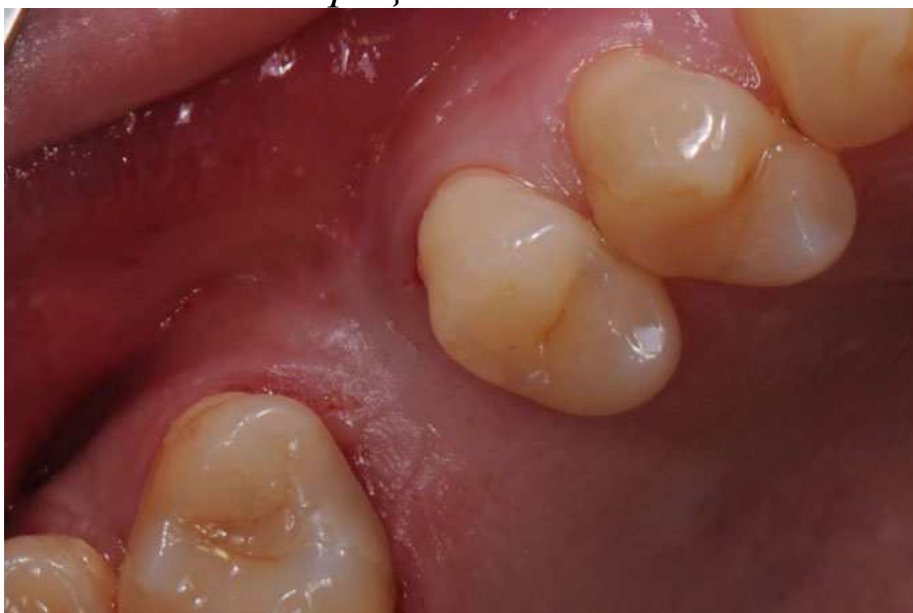
*Рис. 7. Стан тканин через 4 місяці*

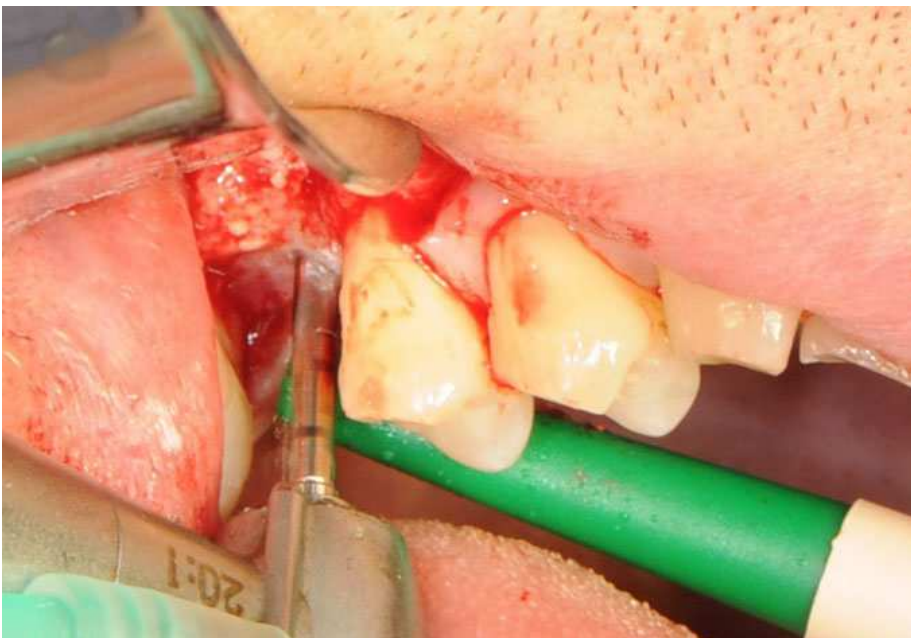
*Рис. 8. Препарування кісткового ложа з наступною установкою імплантату*

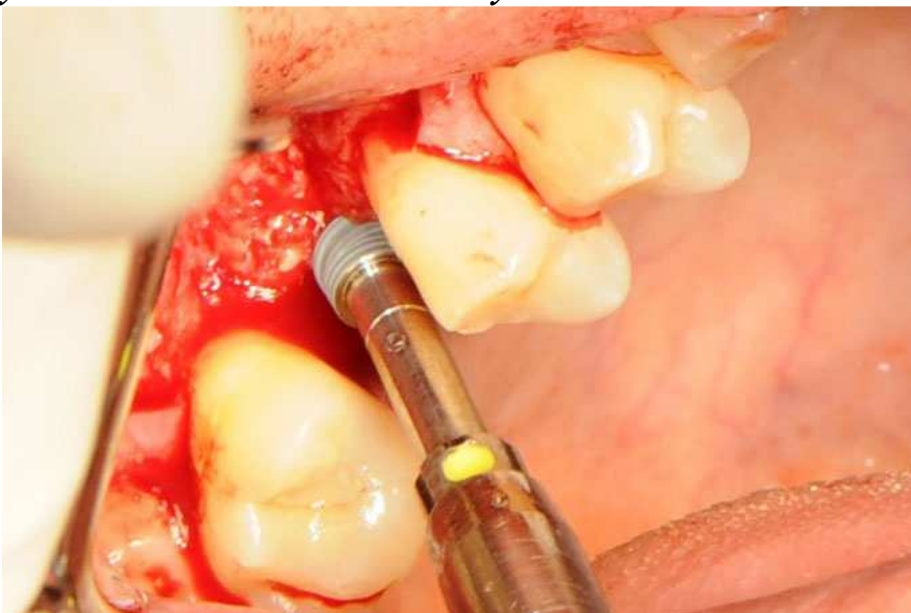
*Рис. 9. Установка імплантату*

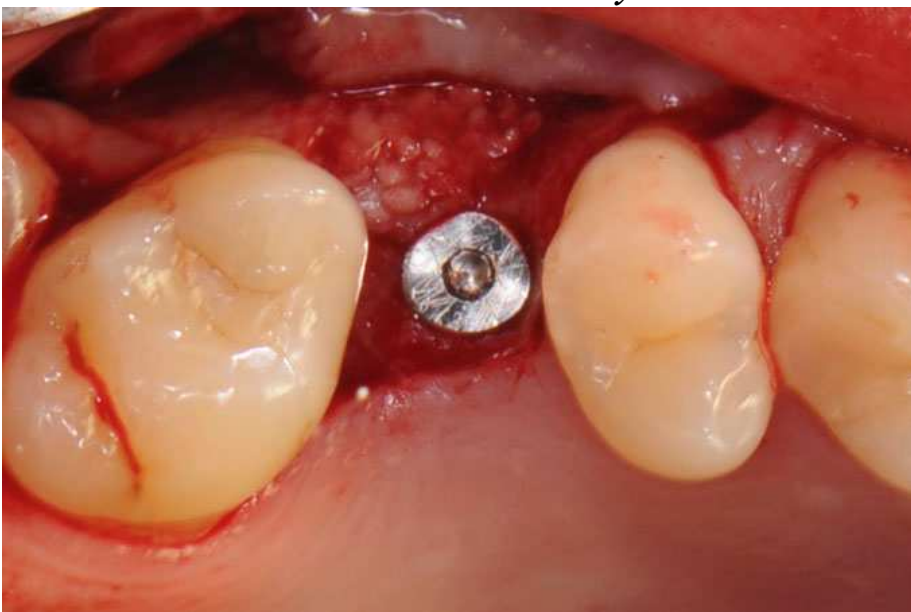
*Рис. 10. Встановлений імплантат*
