## **Лагодження зламаного базису**

### **Передісторія**

### **Вихідна ситуація**

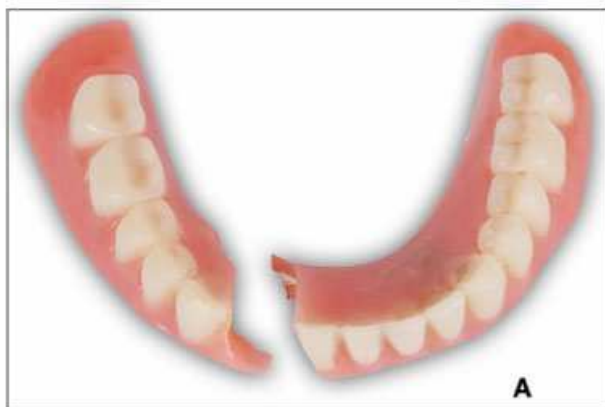
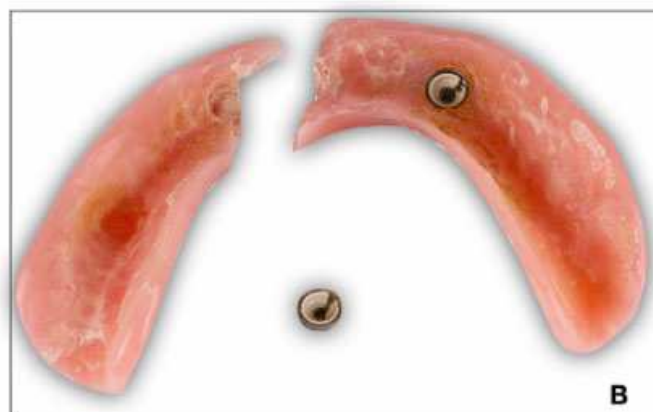
*Рисунок 1*

91-літня жінка з хорошим загальним станом здоров'я була спрямована на термінове лагодження протеза нижньої щелепи. Пацієнтці були встановлені імпланти, і обидві зубні дуги були відновлені приблизно сім років тому. Вона не пам'ятає, коли востаннє оцінювали стан протезів або проводили їх корекцію. Вона відмічає, що вони «прилягають нещільно». Крім того, пацієнтка повідомила про дві попередні спроби лагодження зламаного протеза іншим стоматологом (рисунок 1). На питання, що вона робила, коли протез ламався, вона не змогла відповісти. Протез нижньої щелепи фіксується на двох імплантатах, і зламався прямо в ділянці одного з корпусів кріплення.

На рисунку 1А видно сліди від попереднього лагодження. Рисунок 1В показує складнішу картину; поломка базису зубного протеза в ділянці одного з корпусів.

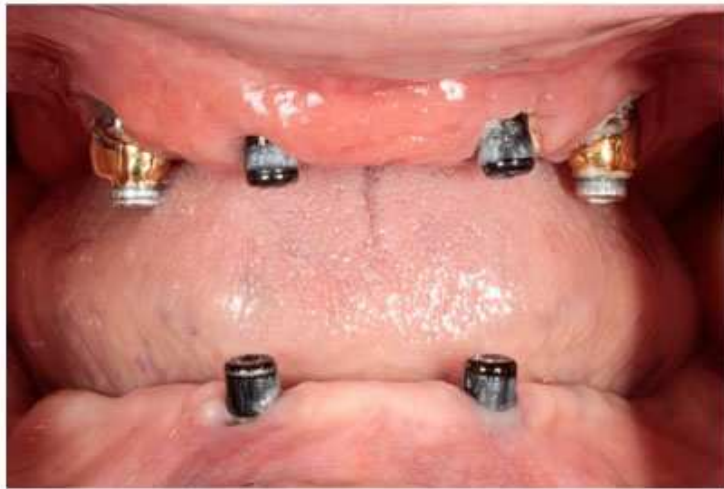
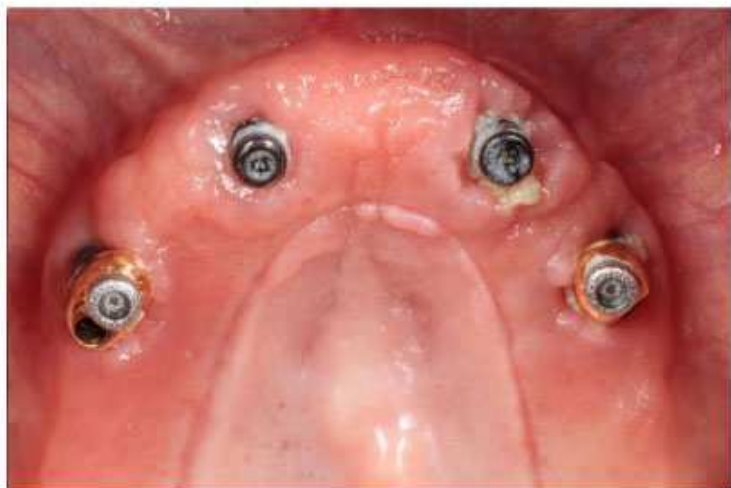
*Рисунок 3*

Пояснення: (ліворуч) Верхня щелепа була відновлена за допомогою зубного протеза в той же час, коли і нижня щелепа.

(праворуч) На верхній щелепі передні абатменти виглядають аналогічно нижньощелепним абатментам, але задні абатменти, мабуть, є кутовими, і були виготовлені індивідуально.

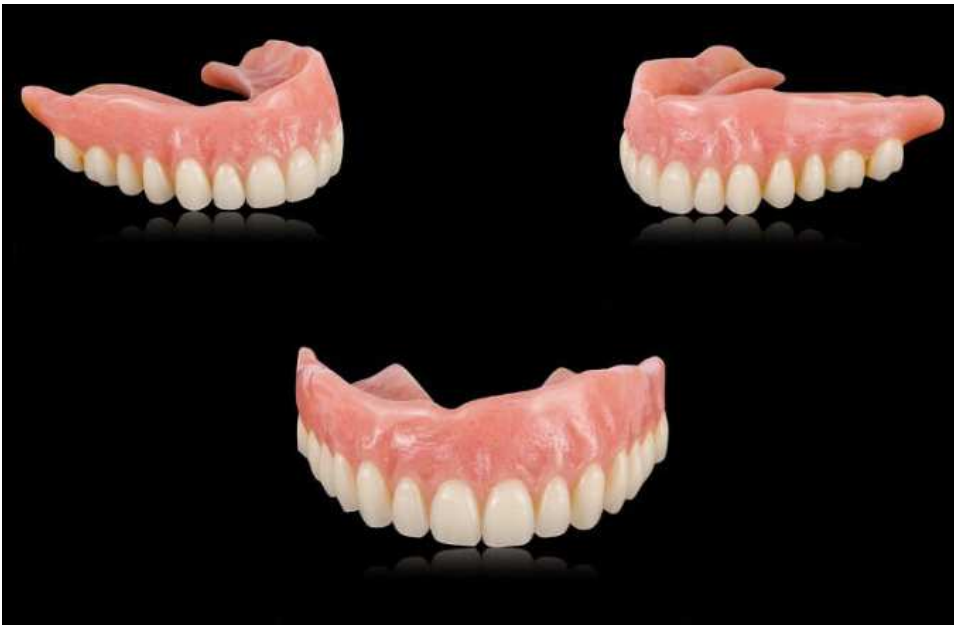
*Рисунок 4. Незважаючи на вік, протез зберігся добре*

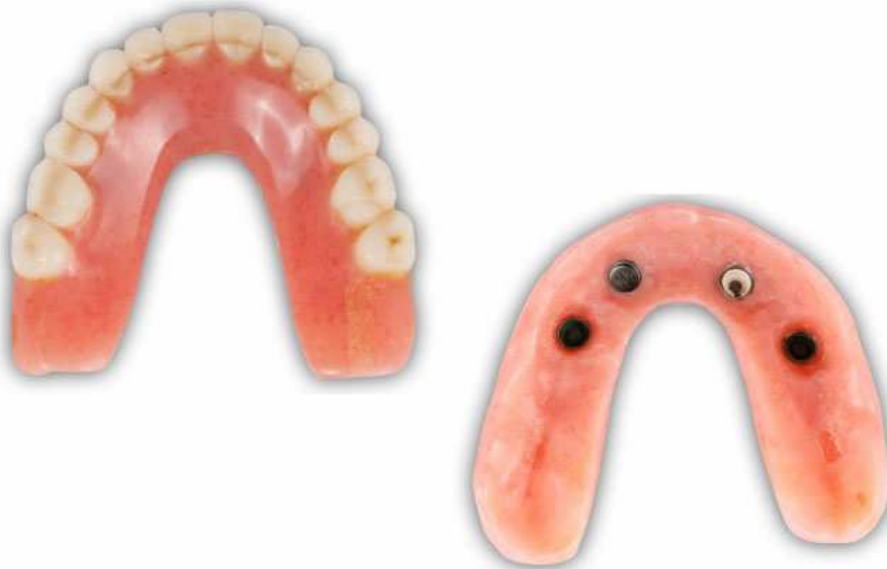
*Рисунок 5*

При огляді оклюзійної поверхні протеза верхньої щелепи спостерігається значне зношування штучних зубів. Оскільки протезу сім років, а тим більше це протез на імплантатах, це не є несподіванкою (рис. 5 ліворуч, рис. 6). Зауважимо, що верхньощелепний протез повністю втратив один з утримуючих елементів, а три, що залишилися, не забезпечують потрібної стабілізації (рис. 5 праворуч).

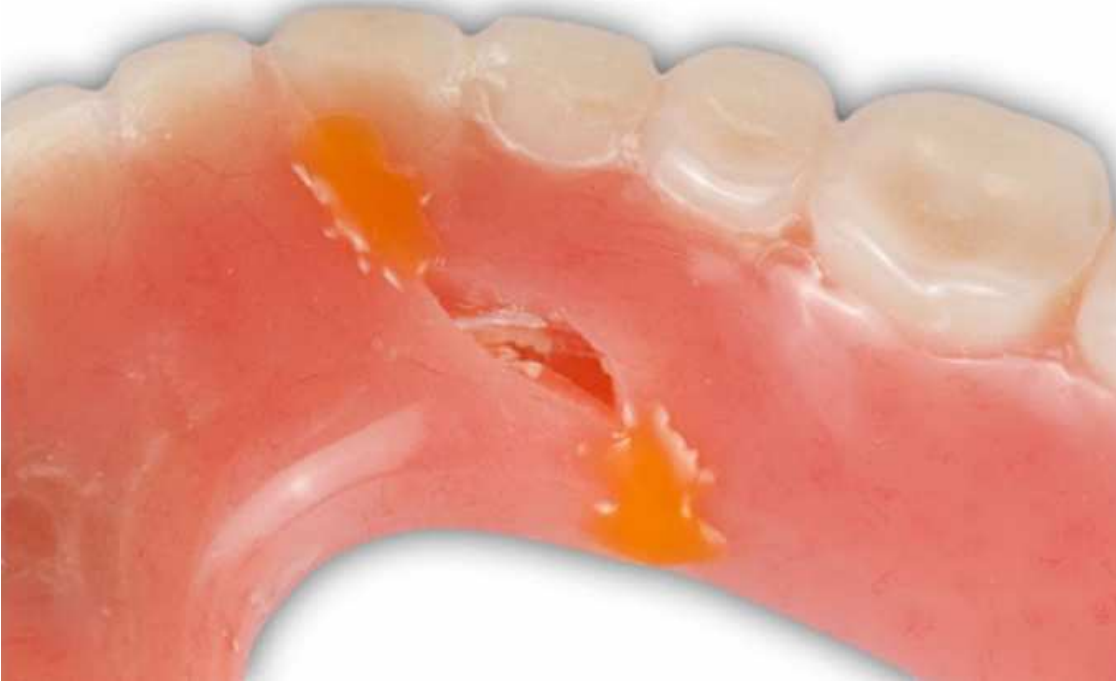
*Рисунок 8. Фрагменти добре зіставлені, але з язичного боку відсутній фрагмент*

У цьому випадку пацієнтка наполягала на лагодженні протеза. Для його лагодження знадобляться два етапи. Перший полягає у відновленні зламаного базису, а другий – у з'єднанні атакмента з протезом. Першим кроком є точна репозиція фрагментів базису (рис. 7 і 8). Правильна репозиція дуже важлива, оскільки помилка тут може створити проблеми з приляганням протеза до гребеня і порушення оклюзійних контактів.

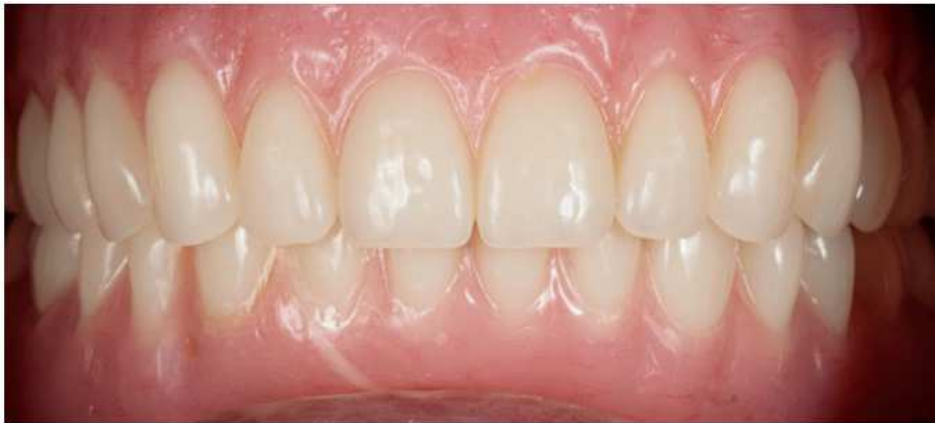
*Рисунок 17.  
При опущеній  
губі видно  
«шрам» від  
лагодження.*

*На щастя, у цьому випадку не знадобилася корекція.*
