## **Відновлення штучної коронки поверх імплантату встановленого 30 років тому**

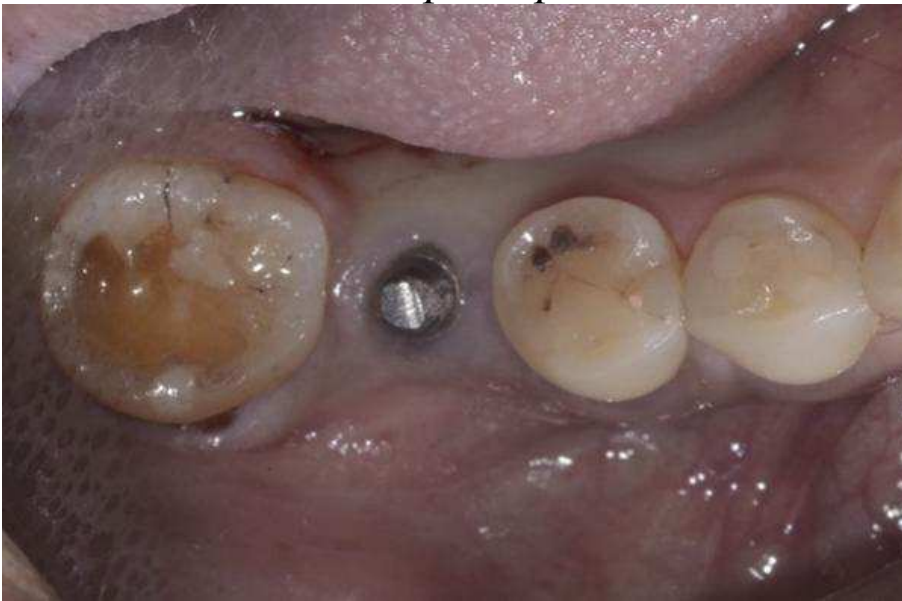
*Фото 2. Оклюзійний вигляд перед операцією*

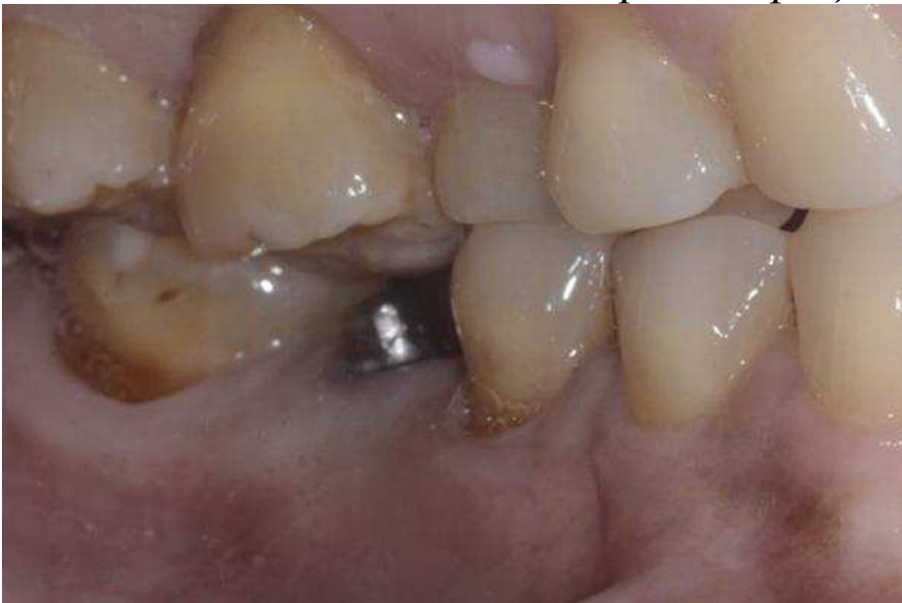
У відділення пародонтології і імплантологічної стоматології Ашмана в Нью-йоркському університеті звернулася пацієнтка сімдесяти років. Головною скаргою пацієнтки була коронка, що часто зміщувалася на її імплантаті, який заміщає другий премолар. При клінічному обстеженні було виявлено, що в зоні відсутнього другого правого премолару нижньої щелепи був встановлений імплантат press-fit, який був встановлений більше 30 років тому за допомогою суцільного абатмента press-fit, виготовленого на замовлення. Імплантат (3,6 мм x 15 мм) був добре інтегрований у кістку без ознак інфекції або втрати об'єму кісткової тканини (фото 1). Клінічно, проте, висота абатмента була менша, ніж вимагається для ідеального утримання коронки (фото 2-3).

*Фото 3. Внутрішньоротове фото з боку щоки; зверніть увагу на відсутність критичної висоти абатмента, необхідної для утримання коронки*

Було прийняте рішення не видаляти імплантат через ризик перелому кістки і втрату кісткової тканини, а замість цього збільшити висоту абатмента для покращення утримання коронки. Був піднятий клапоть повної товщини, абатмент був підготовлений з використанням твердосплавної фрези 1957 року випуску FG metal (Brasseler, США) і високошвидкісного наконечника, таким чином крайові м'які тканини були переміщені апікально, щоб збільшити висоту абатмента, тим самим покращуючи фіксацію коронки, що утримується за допомогою цементу (фото 4-6).

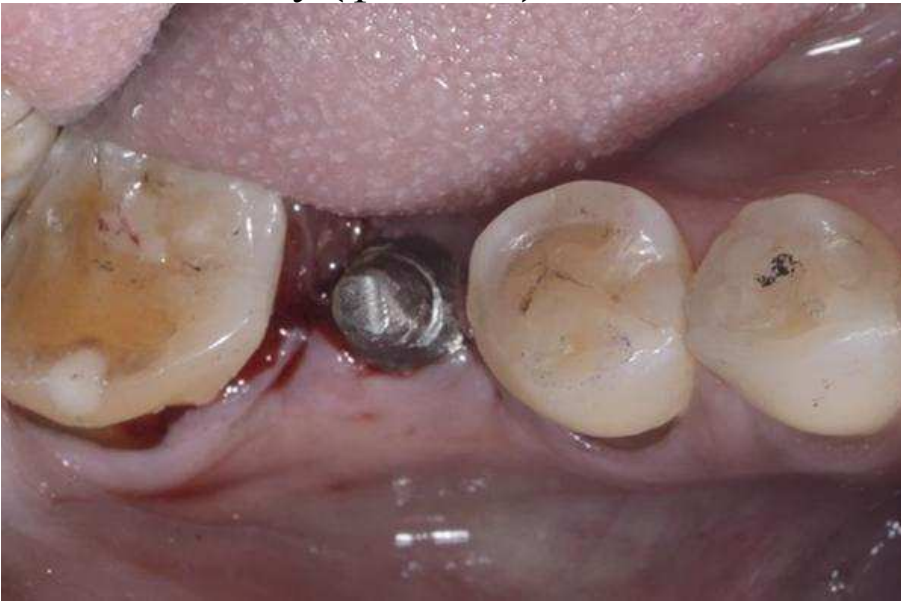
*Фото 4. Апікально розташований клапоть зміщений для збільшення висоти тканин у ділянці абатмента, оклюзійний вигляд*

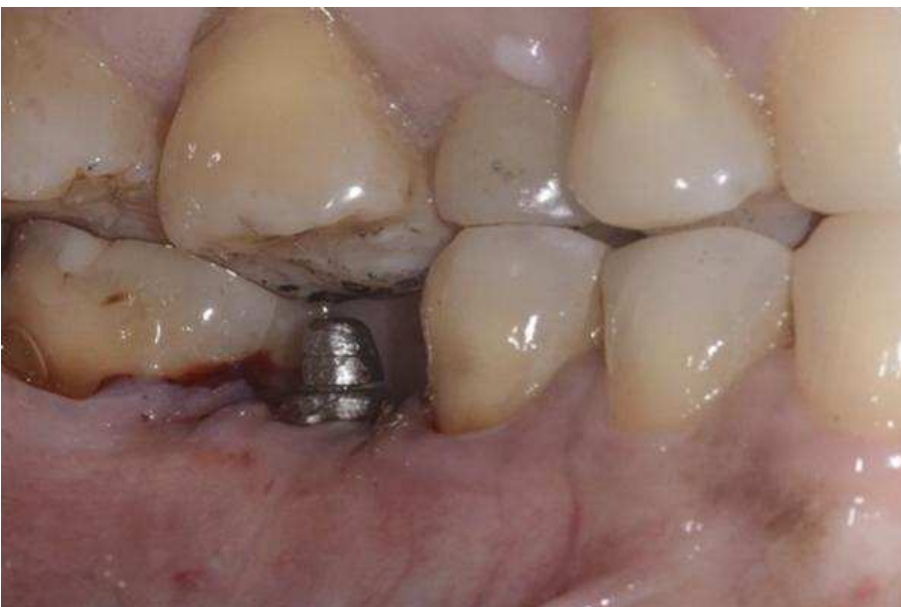
*Фото 5. Апікально розташований клапоть зміщений для збільшення висоти тканин у ділянці абатмента, вигляд з вестибулярного боку*

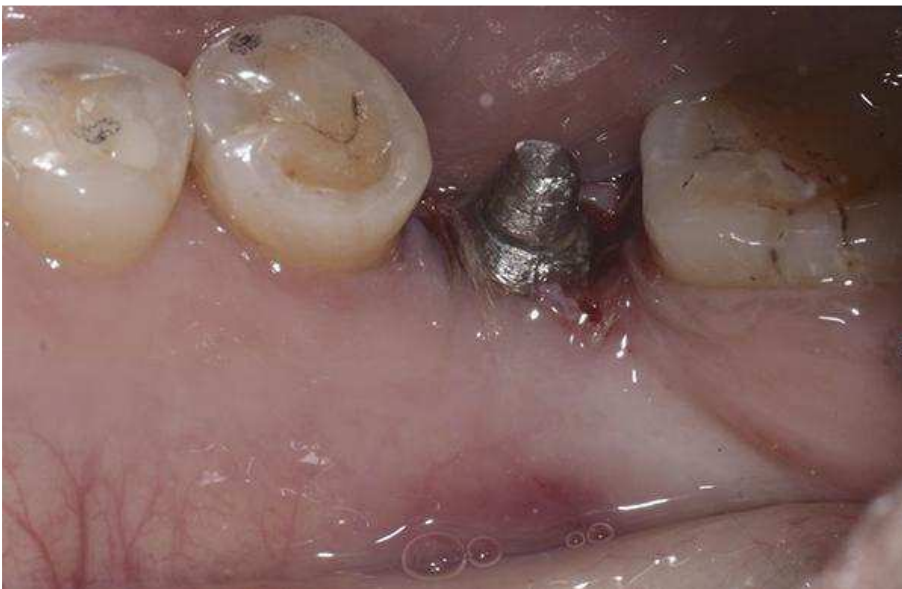
*Фото 6. Апікально розташований клапоть зміщений для збільшення висоти тканин у ділянці абатмента, вигляд з язичного боку*

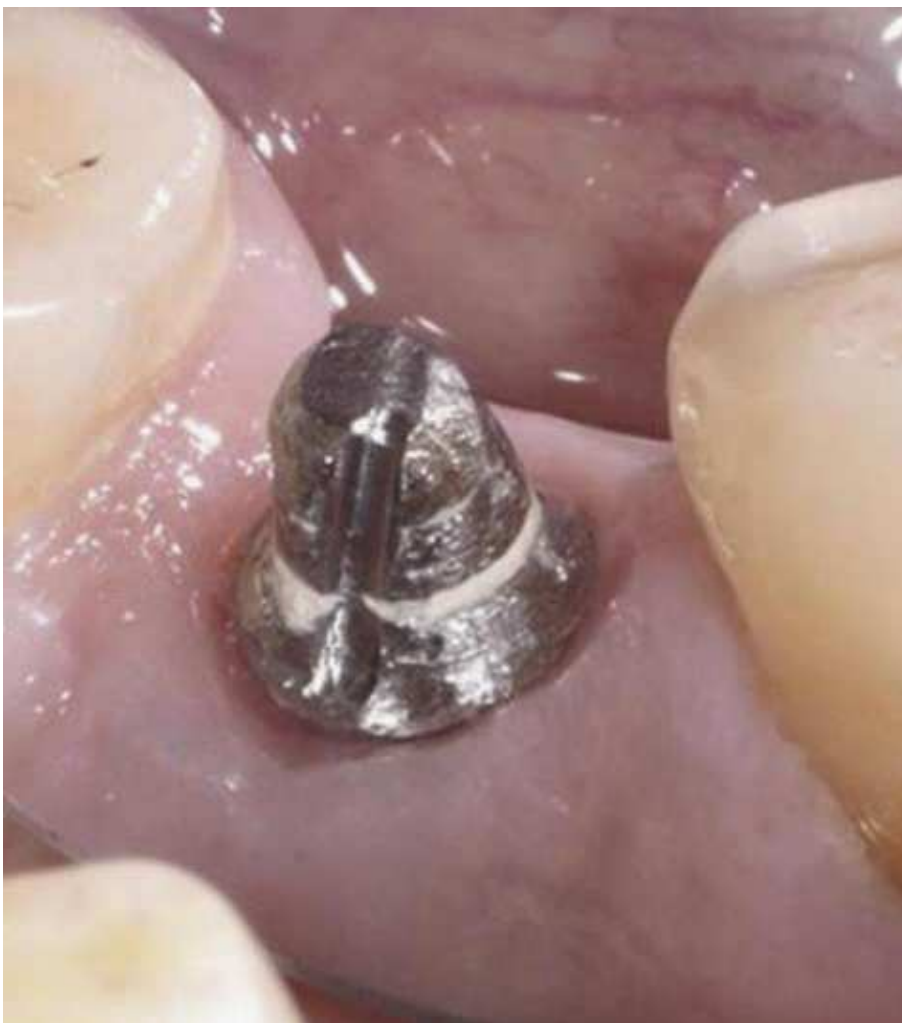
*Фото 7. На абатменті зроблена канавка для запобігання обертанню коронки  
Після фіксації*

На абатменті з використанням твердосплавного бору тієї ж конструкції була зроблена канавка, що перешкоджає обертанню (фото 7). Був отриманий відбиток зубного ряду за допомогою закритої

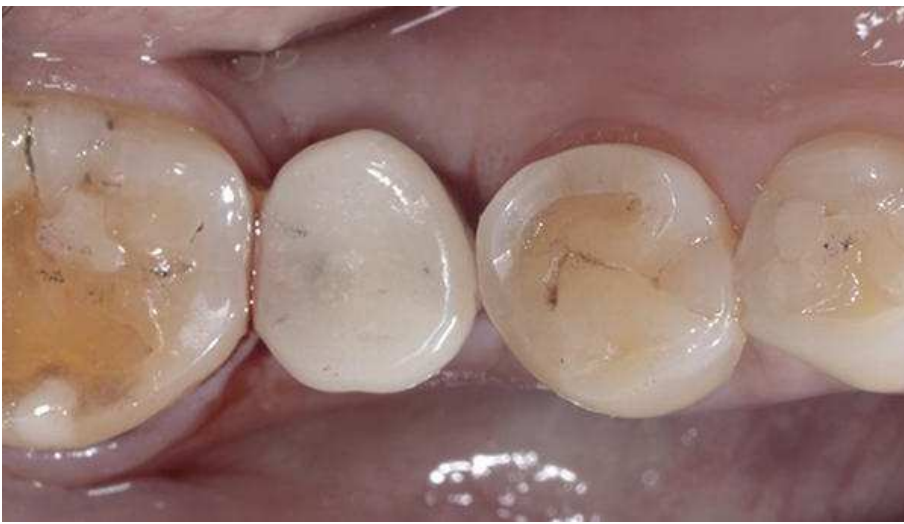
*Фото 8. Тимчасова коронка зафіксована на цемент*

коронки на цемент, пацієнтка залишилася задоволеною функціональними і естетичними результатами (фото 8-11).

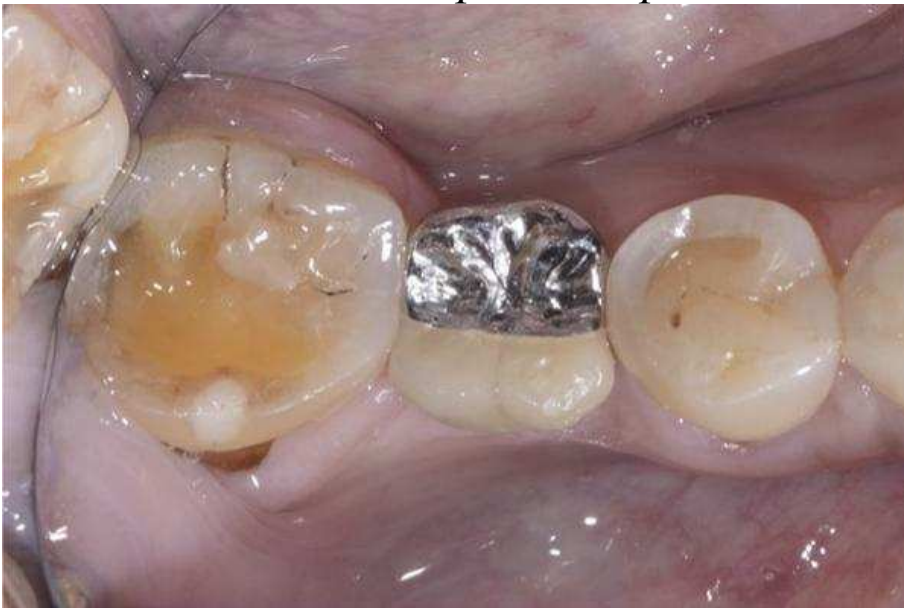
*Фото 9. Остаточна коронка з фіксацією на цемент, оклюзійний вигляд*

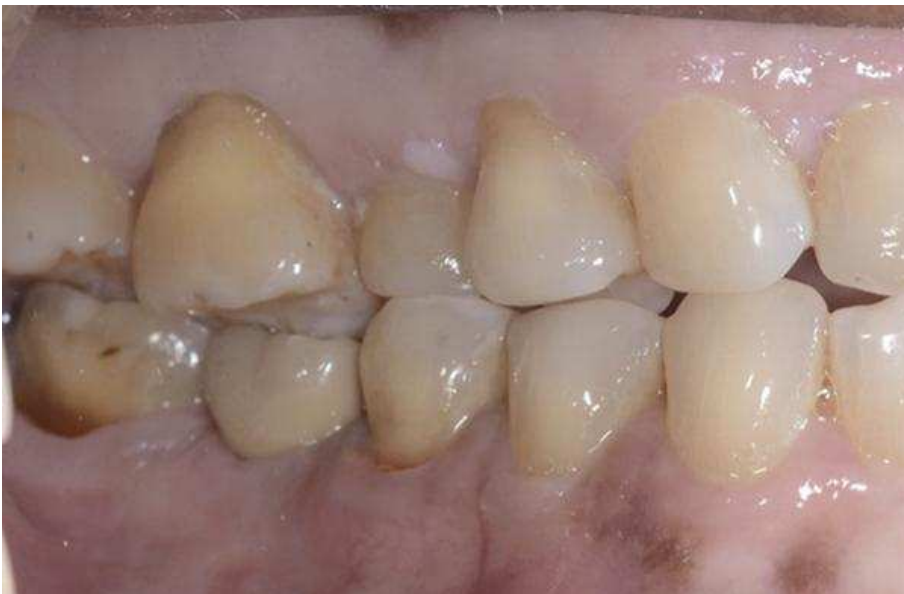
*Фото 10. Остаточна коронка, фіксована на цемент, вигляд з вестибулярного боку; зверніть увагу на необхідність використання кераміки для облицювання вестибулярної сторони через недостатній міжоклюзійний простір*
