## Одностороннє підняття прикусу

### з вкладкою з дисилікату літію і цирконієвим мостовидним протезом

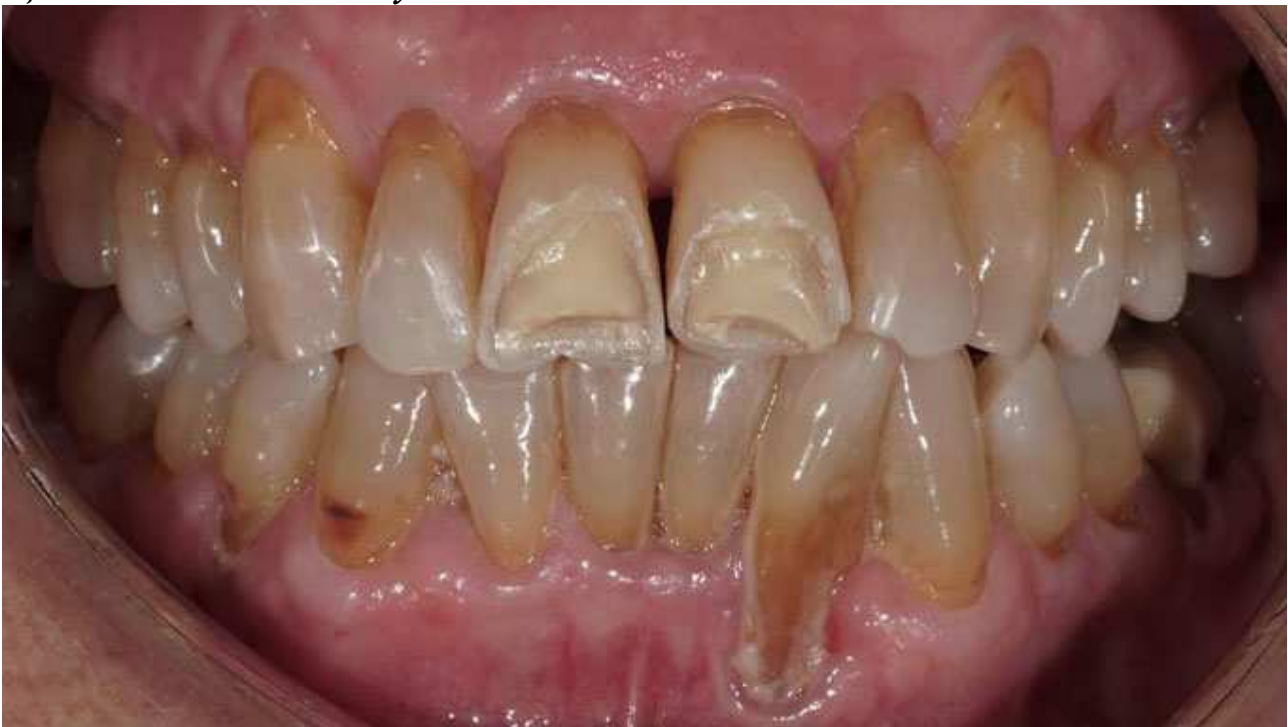
*Фото 2: Клінічна ситуація на першому прийомі в стоматологічній клініці*

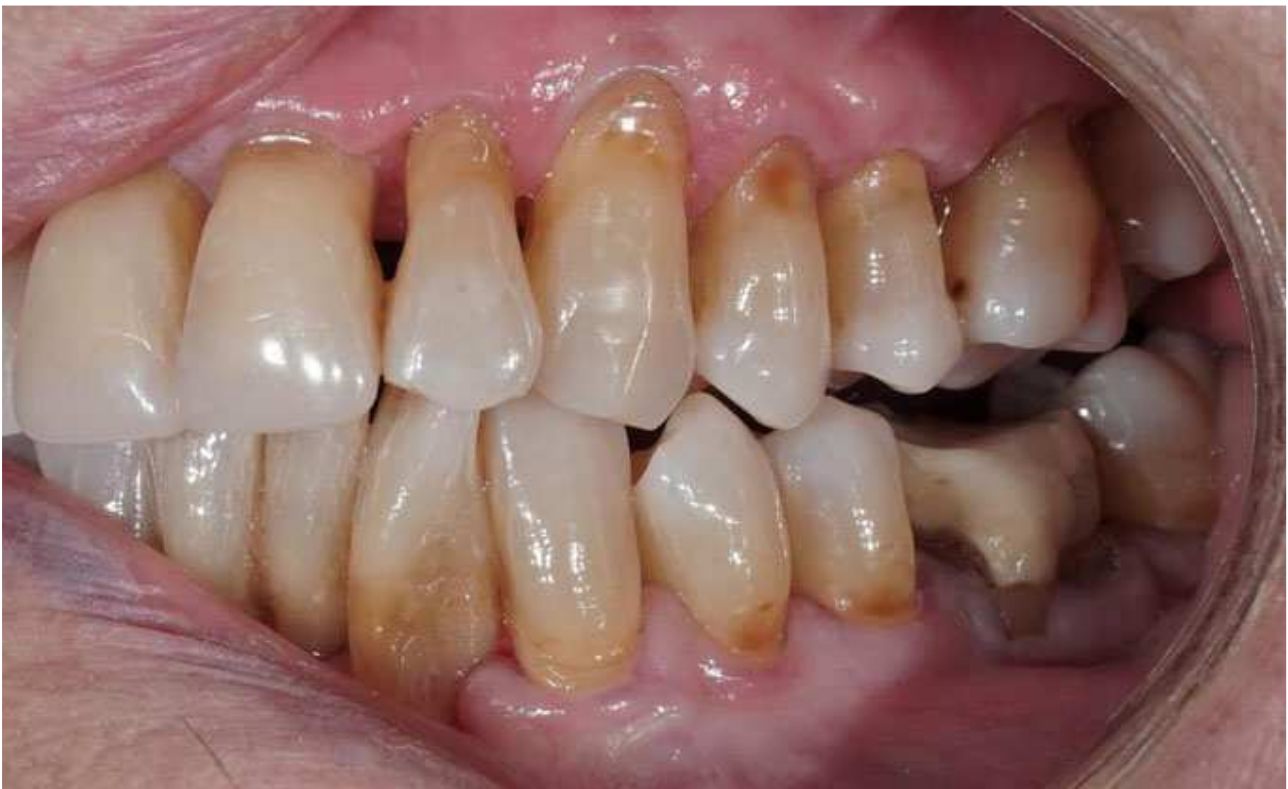
Під час фіксації лівий задній відділ нижньої щелепи був переміщений таким чином, що зуби 34-37 були виведені з прикусу (фото 3).

*Фото 3: Відкритий прикус у лівій задній ділянці нижньої щелепи*

Пацієнтка, зрозуміло, хотіла мати можливість нормально жувати в цій ділянці як раніше. Після ендодонтичного лікування двох видалених центральних різців, які були реплантовані в лікарні, і пародонтальної терапії була запланована оклюзійна терапія для підняття прикусу з лівого боку.

Першою метою була реставрація зубів, а друга – покращити прикус за допомогою трьох вкладок і коронки з дисилікату літію (IPS e.max CAD, Ivoclar Vivadent). Проте під час препарування зуба був виявлений подовжній перелом кореня першого моляра, тому на цьому прийомі був відновлений тільки перший премоляр. Для цієї мети за один прийом була виготовлена вкладка з використанням системи CEREC (Dentsply Sirona) і зацементована за допомогою PANAVIA V5 (Kuraray Noritake Dental). Перший моляр був видалений.

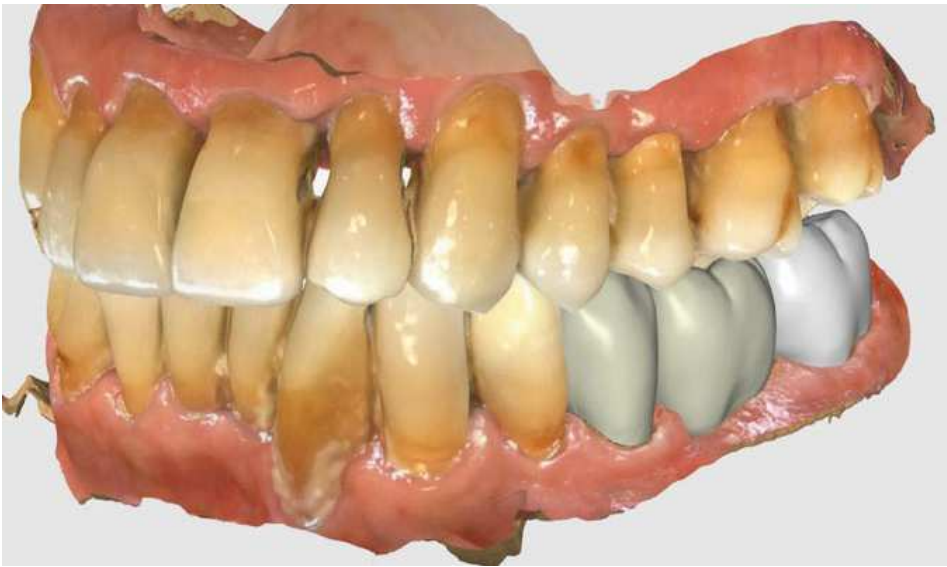
*Фото 4: Дизайн мостовидного протеза з використанням програмного забезпечення CEREC*

*Фото 5: Дизайн мостовидного протеза з використанням програмного забезпечення CEREC*

Через тиждень другий премоляр і моляр були підготовлені як опорні зуби для мостовидного протеза. Потім був спроектований мостовидний протез (фото 4-6) і відфрезерований з цирконієвого блоку KATANA Zirconia Block у відтінку Shade A3.5, а також індивідуалізований за допомогою пасти CERA-BIEN ZR FC Kuraray Noritake Dental (фото 7-10).

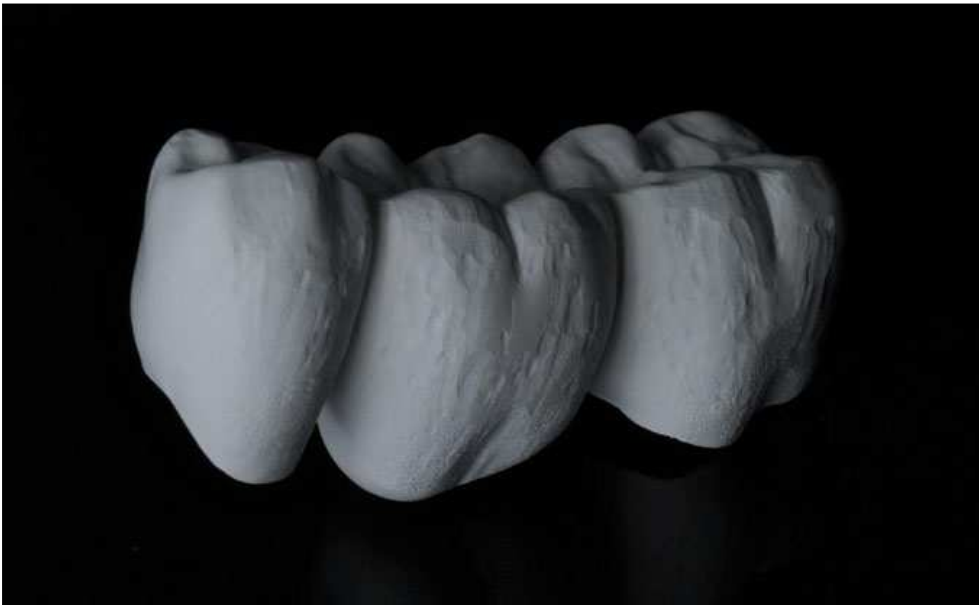
*Фото 7: Текстурування поверхні в заздалегідь спеченому стані (перед остаточною процедурою спікання)*

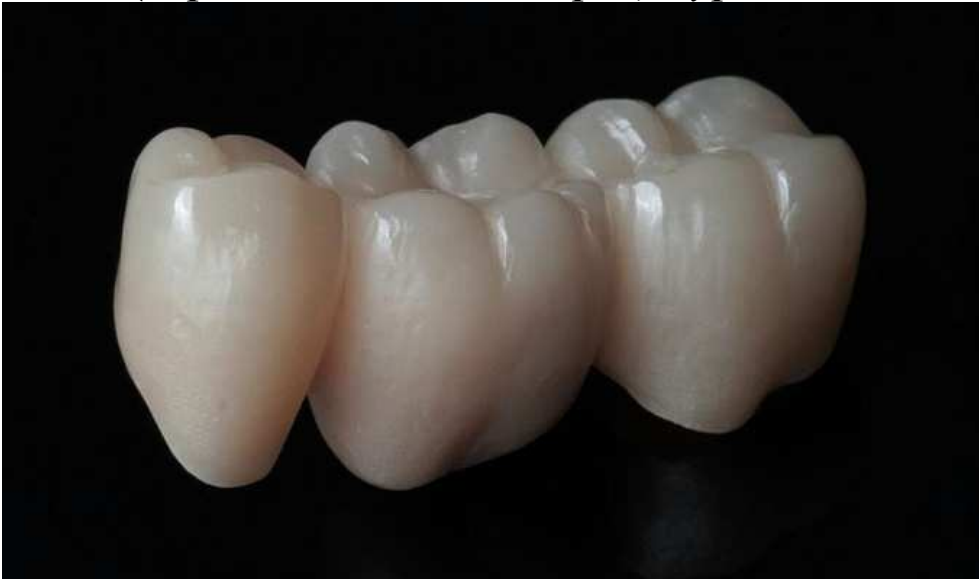
*Фото 8: Після 7-годинного циклу спікання*

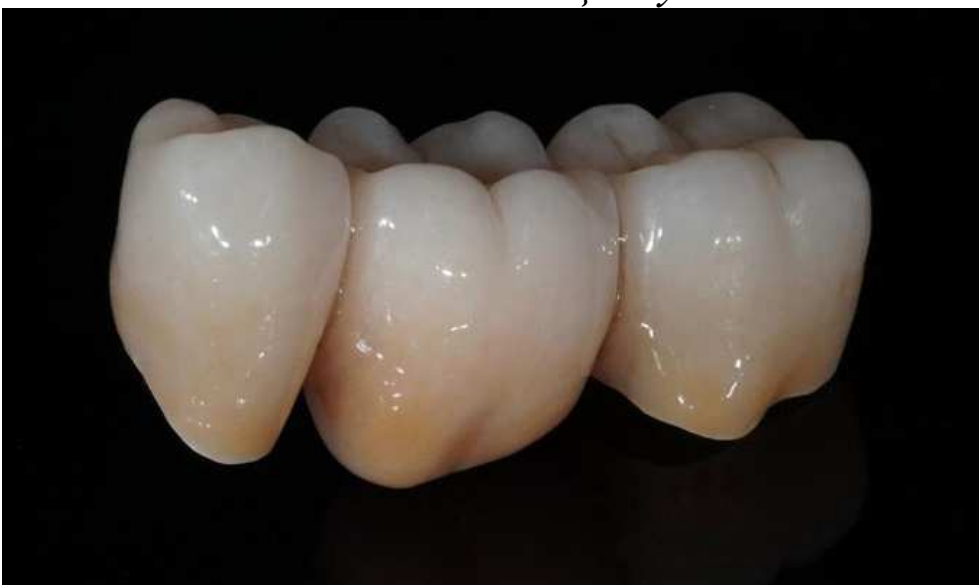
*Фото 9: Зовнішній вигляд мостовидного протеза після індивідуального забарвлення пастою CERABIEN ZR FC Paste Stain.*

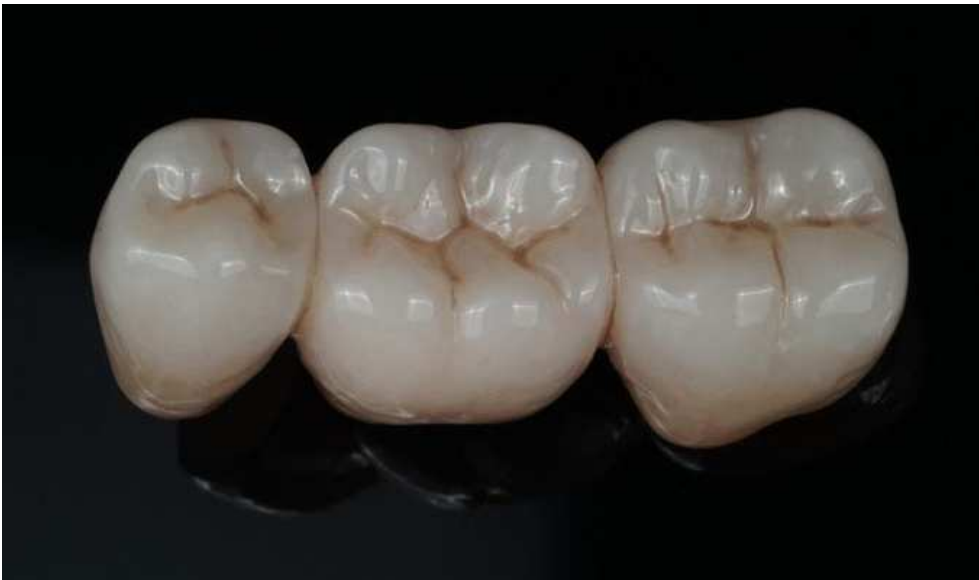
*Фото 10: Зовнішній вигляд після подвійного глазурування*  
Ще через тиждень після піскоструминної обробки міст був за-  
литий полімерним цементом PANA VIA SA Cement Universal  
(фото 11-13)

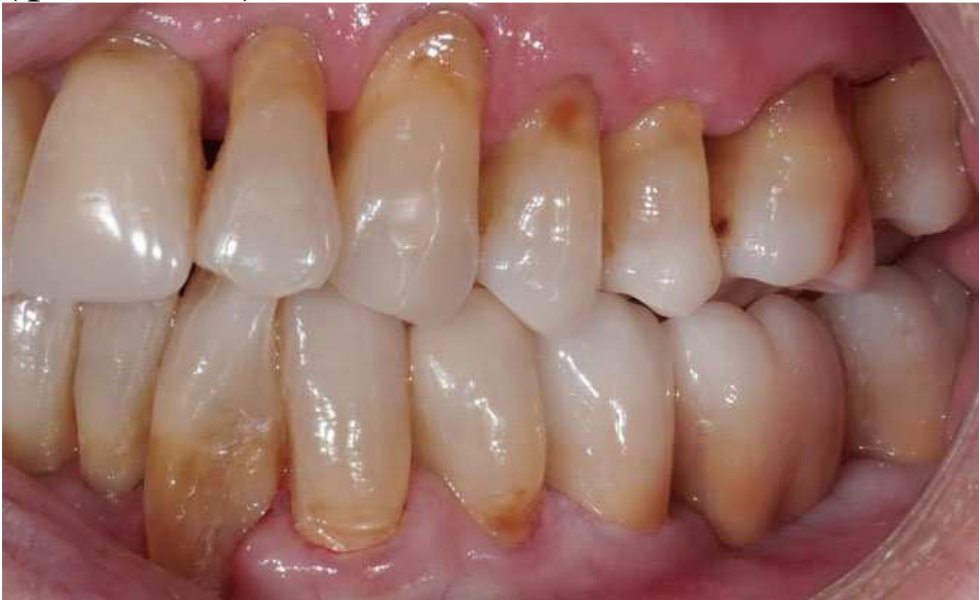
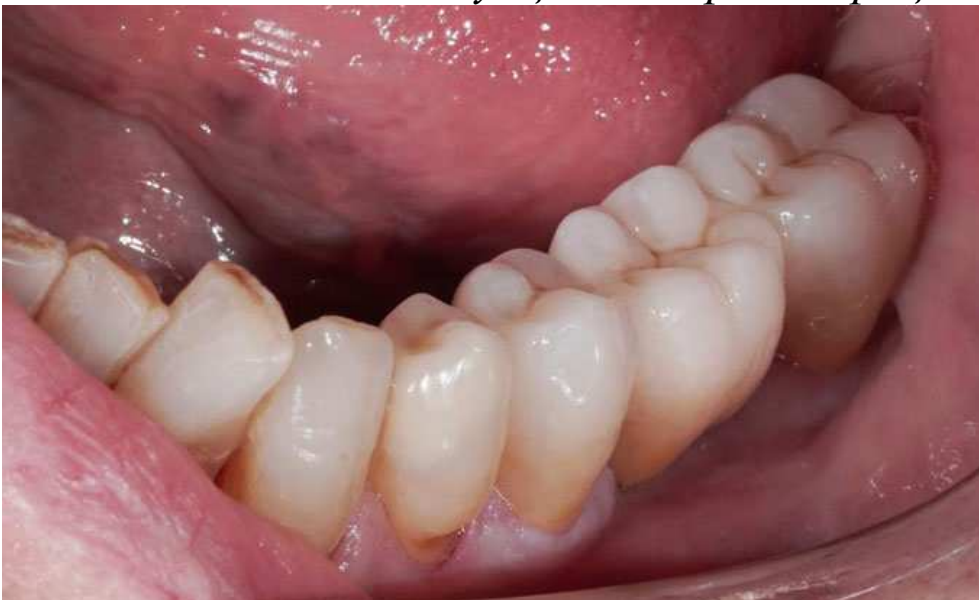
*Фото 11: Клінічна ситуація після реставрації зубів*

*Фото 12: Клінічна ситуація після реставрації зубів*
