Важливість мультидисциплінарного планування лікування: повторне лікування зубних рядів верхньої і нижньої щелеп

після катастрофічної невдачі первинного протезування на імплантатах

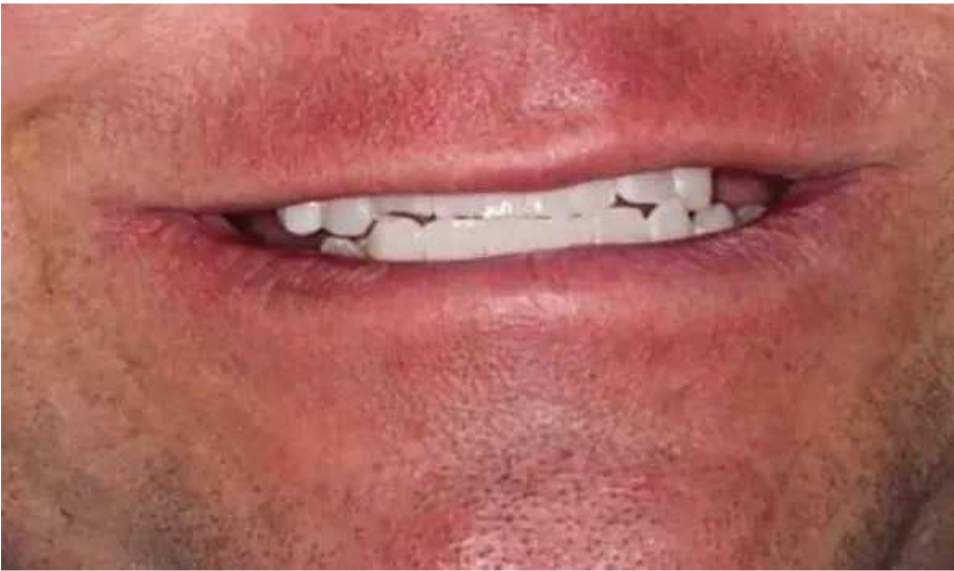
Фото 1. Природний зубний ряд до лікування в положенні різців від краю до краю з відсутніми бічними зубами і бічним збільшенням язика

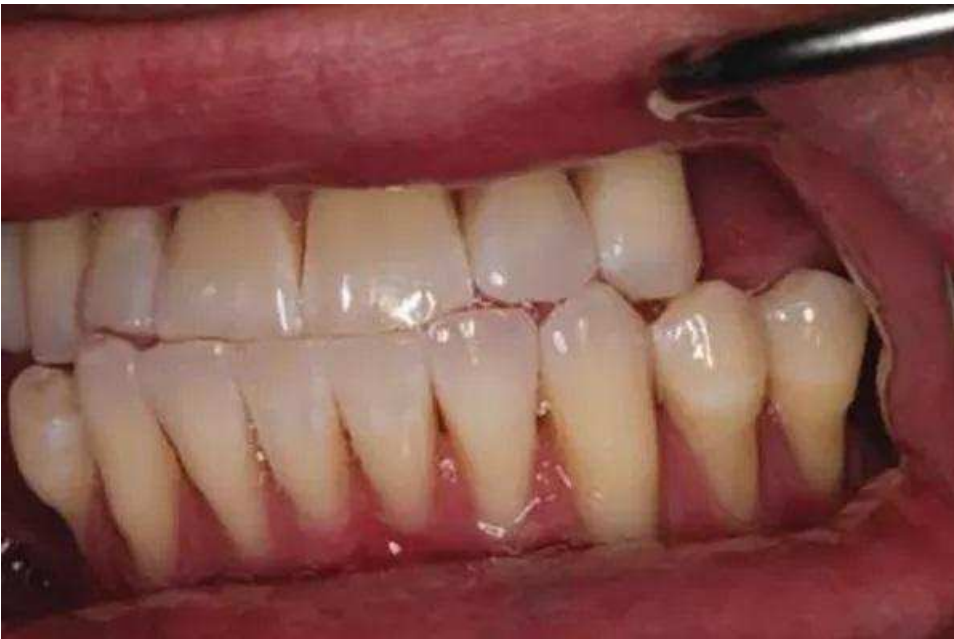
Фото 2.

Природний зубний ряд до лікування, вигляд ліворуч збоку

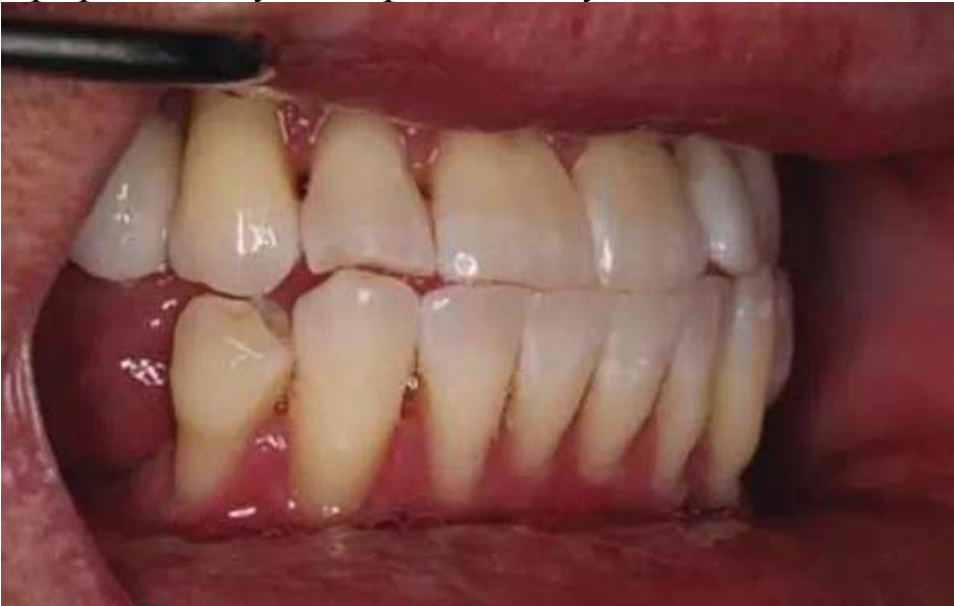
Фото 3.

Природний зубний ряд до лікування, вигляд праворуч збоку

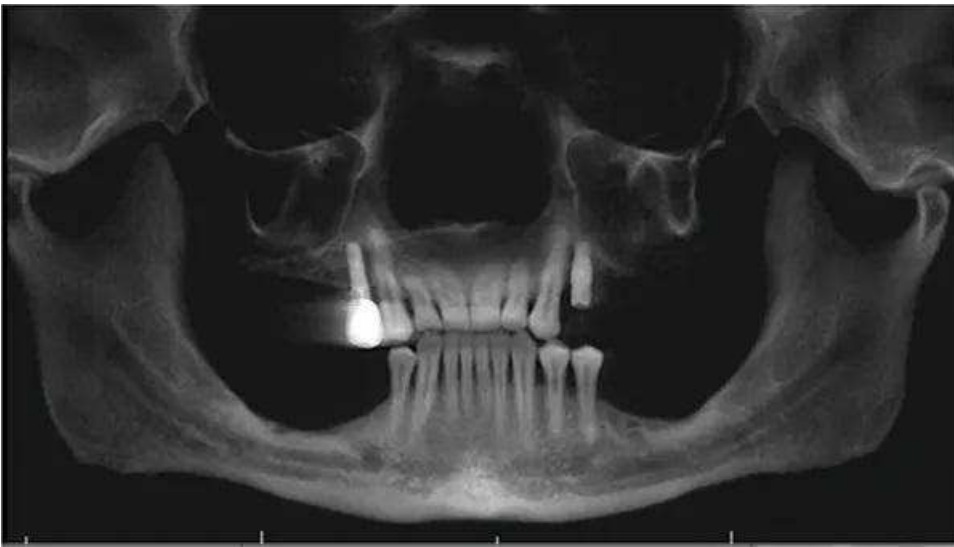
Фото 4.

Панорамний рентгенівський знімок, на якому видно втрату кісткової тканини перед лікуванням і зубний ряд, що зберігся. Раніше пацієнт був налаштований на повну реставрацію ротової порожнини і планував незнімне протезування верхньої і нижньої щелеп на основі чотирьох стандартних імплантатів і двох виличних імплантатів у верхній щелепі і чотирьох стандартних імплантатів у нижній щелепі. Імплантати були встановлені щелепно-лицьовим хірургом, а проміжні протези були відразу ж встановлені ортопедом.

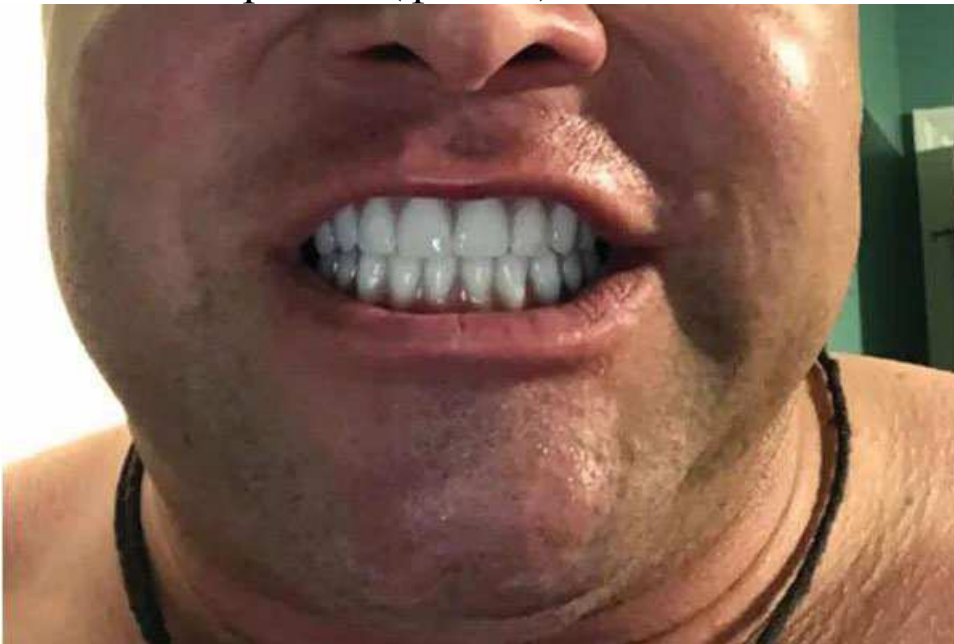
Фото 5. Первинна установка імплантатів з негайним навантаженням за допомогою тимчасових протезів з гвинтовою фіксацією з ПММА

Хоча первинна установка імплантатів, можливо, була в межах норми, неякісна анатомічна конструкція тимчасового протеза, швидше за все, була основним джерелом невдоволення пацієнта; проте остаточний протез з цирконію викликав ще сильніший дискомфорт, і, незважаючи на численні зусилля співробітників лабораторії із коригування форми протеза, пацієнт постійно відчував занепокоєння через те, що, за його словами, він заважав руху язика і зубів, що значно відрізнялося від його звичного співвідношення щелеп (фото 6, 7).

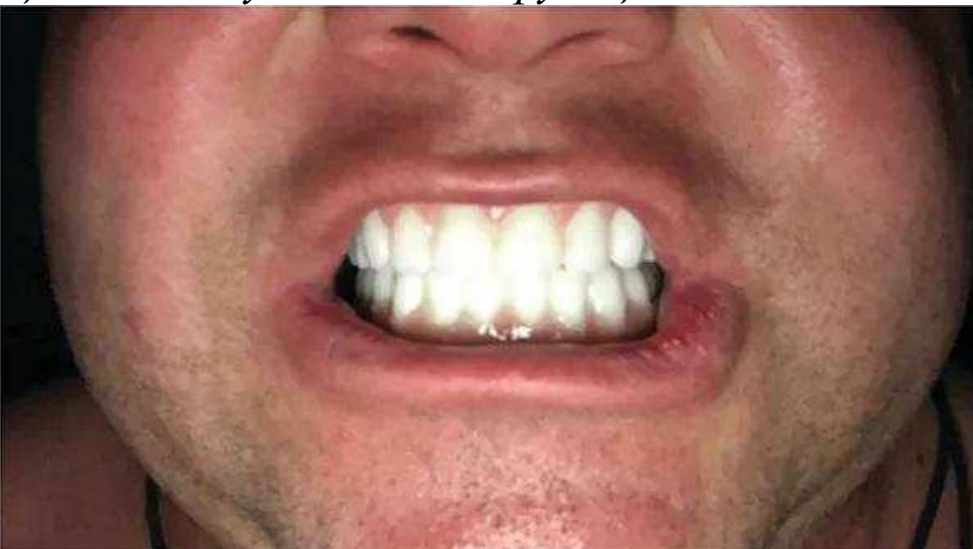
Фото 7. Первинні цирконієві протези показують вузьке розташування бічних зубів у центральній оклюзії

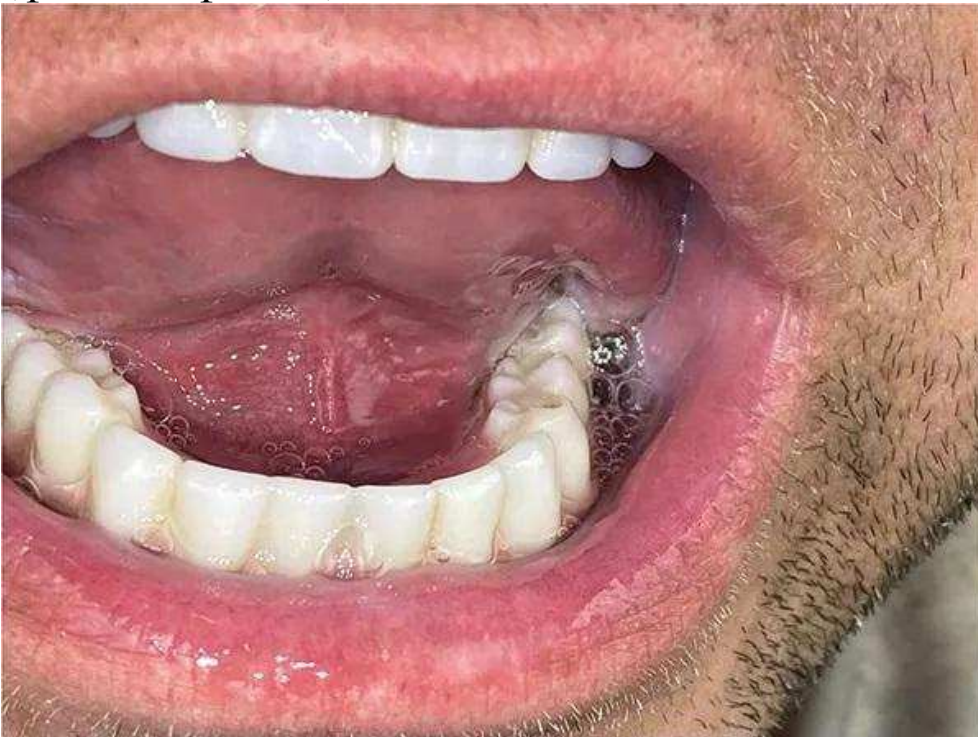
порушилася мова, а також з'явилося прикушування губ, щік і язика, і врешті-решт дійшло до того, що травма ротової порожнини сильно вплинула на його сон. Остаточним переломом для пацієнта став сильний біль, який він відчував, коли травмував свій язик з двох боків, неодноразово прикусивши його. Потім пацієнт звернувся за допомогою до іншої установи, сподіваючись на консультацію і можливе повторне лікування. При клінічному огляді була виявлена сильна рвана рана, що повністю пронизала дорсальну поверхню язика з двох сторін (фото 8 і фото 9).

Фото 8. При використанні цирконієвого протеза з гвинтовою фіксацією було помітно латеральне обмеження задньої частини язика

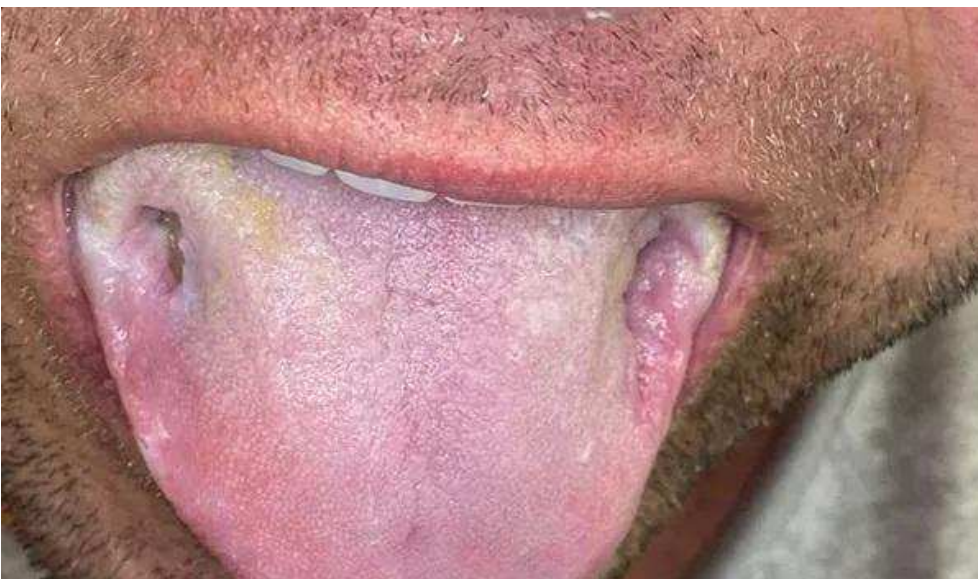
Фото 9. Латеральні межі язика з ранною з обох боків

Йому була проведена паліативна лазерна біостимуляція, призначений амоксицилін (500 міліграм) і хлоргексидиновий ополіскувач для рота, а також нічні капи.

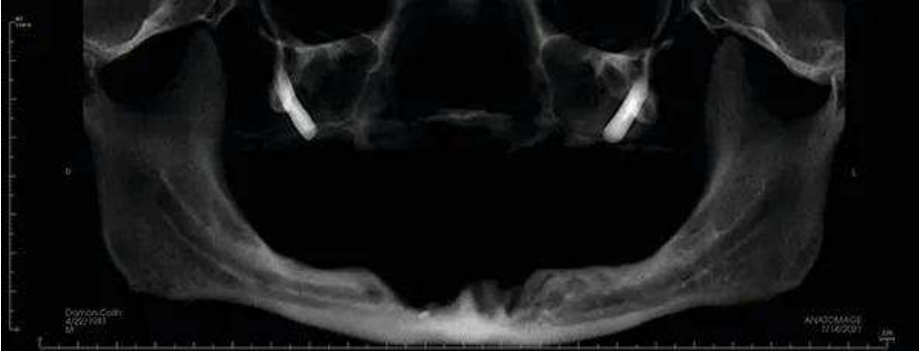
виправдано радикального хірургічного втручання були видалені не лише імплантати і протези на імплантатах, але і значний об'єм здорової кістки, в яку добре інтегрувалися оригінальні кріплення (фото 10, 11). Після цього в пацієнта залишилися сильно атрофовані верхня і нижня щелепи.

Фото 10. У результаті неоптимального хірургічного лікування усі імплантати і кістка були видалені, за винятком двох виличних імплантатів

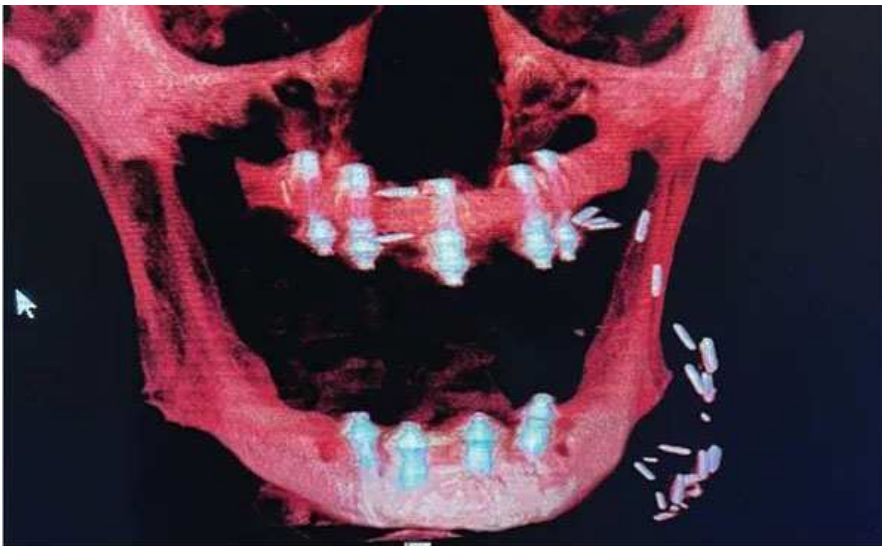
*Фото 13.
Передній вигляд
рентгенограми,
що демонструє
імплантати зі
встановленими*

абатментами і декількома титановими судинними кліпсами

План лікування був розроблений з використанням двохетапного протоколу, щоб забезпечити оптимальне загоєння. На початковому етапі було встановлено п'ять імплантатів у верхній щелепі і чотири – у нижній. Виличні імплантати більше не були потрібні, оскільки трансплантат малогомілкової кістки забезпечував достатню висоту і ширину кістки для установки імплантатів стандартного розміру. Імплантати були встановлені за відсутності протипоказань (фото 13-16), і пацієнт, за яким велось ретельне спостереження на предмет інфекції і ускладнень, успішно відновився впродовж тривалого періоду

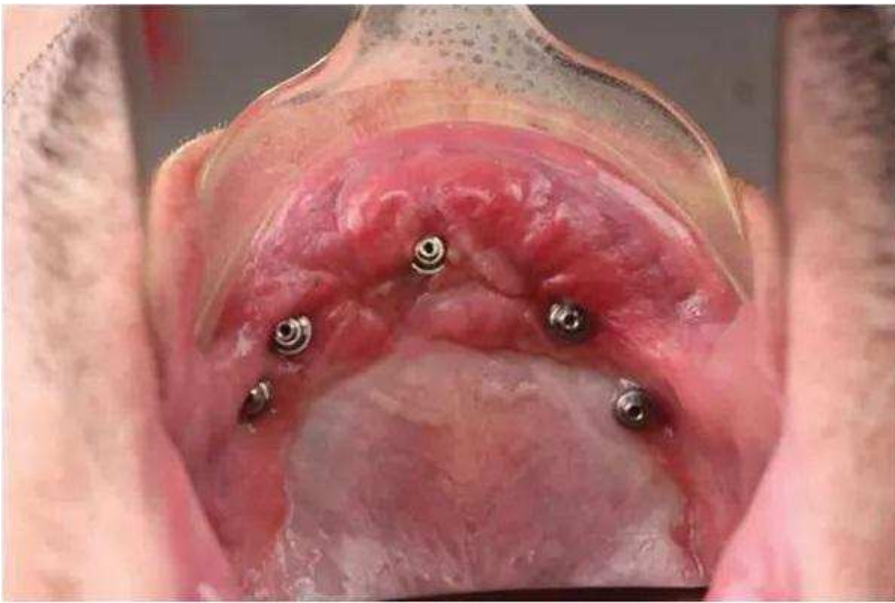
Фото 15. Абатменти на верхній щелепі, оточені здоровою слизовою оболонкою

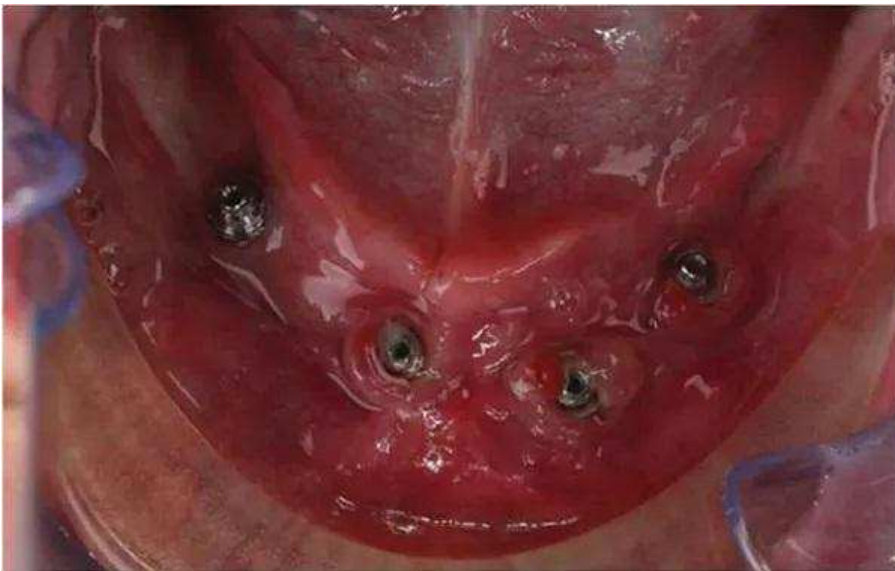
Фото 16. Чотири імплантати і абатменти на нижній щелепі із слизовою оболонкою, що загоїлася, зверху подрібненої кістки і кісткового трансплантату з КМБ

У цей час він носив повний знімний протез верхньої і нижньої щелепи, який створював вертикальний розмір для виготовлення постійного протеза. У період остеоінтеграції необхідно було провести вестибулопластику нижньої щелепи, щоб контролювати положення слизової оболонки, тим самим забезпечуючи додаткове загоєння м'яких тканин, які були анатомічно сприйнятливі до установки абатментів на нові імплантати.

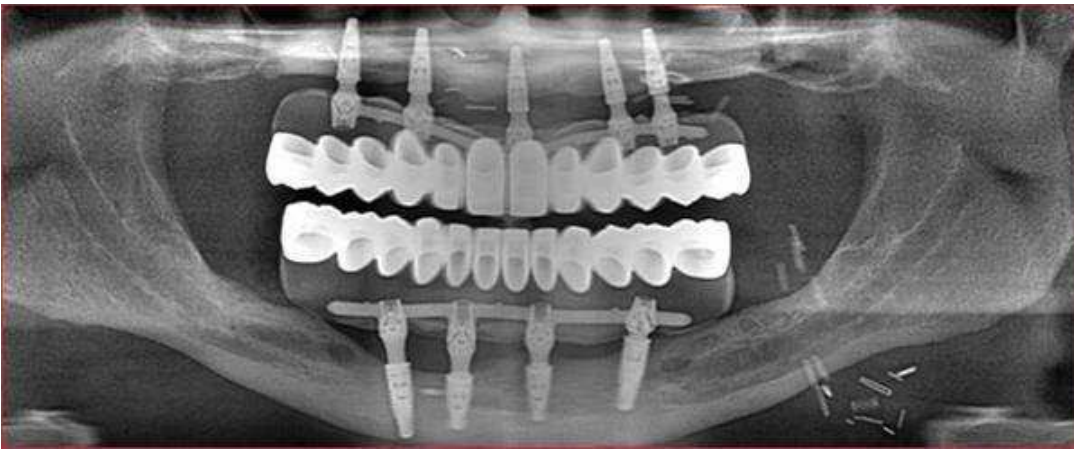
Фото 18. Післяопераційна панорамна рентгенограма

Остаточні протези з гвинтовою фіксацією були виготовлені з декількох матеріалів: титанового каркаса, шинованого на імплантатах, і окремих коронок з діоксиду цирконію з шаром полієфірефіркетону (напівкристалічного полімеру) поверх титану і рожевого композиту, що імітує ясна (фото 18-21).

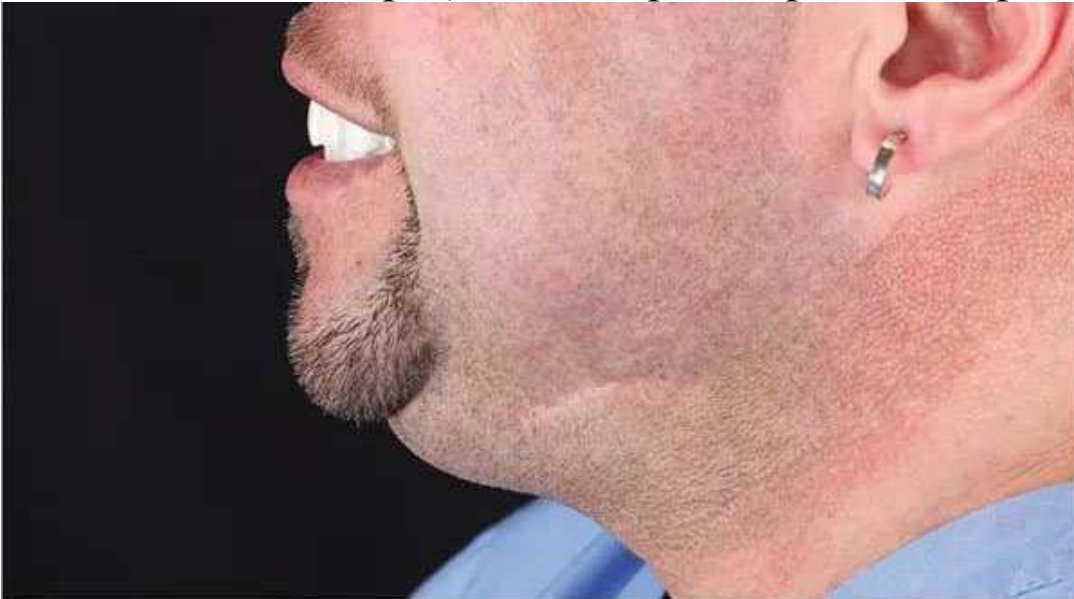
Фото 19. Остаточні незнімні протези з гвинтовою фіксацією забезпечували фізіологічну підтримку губ і м'язів

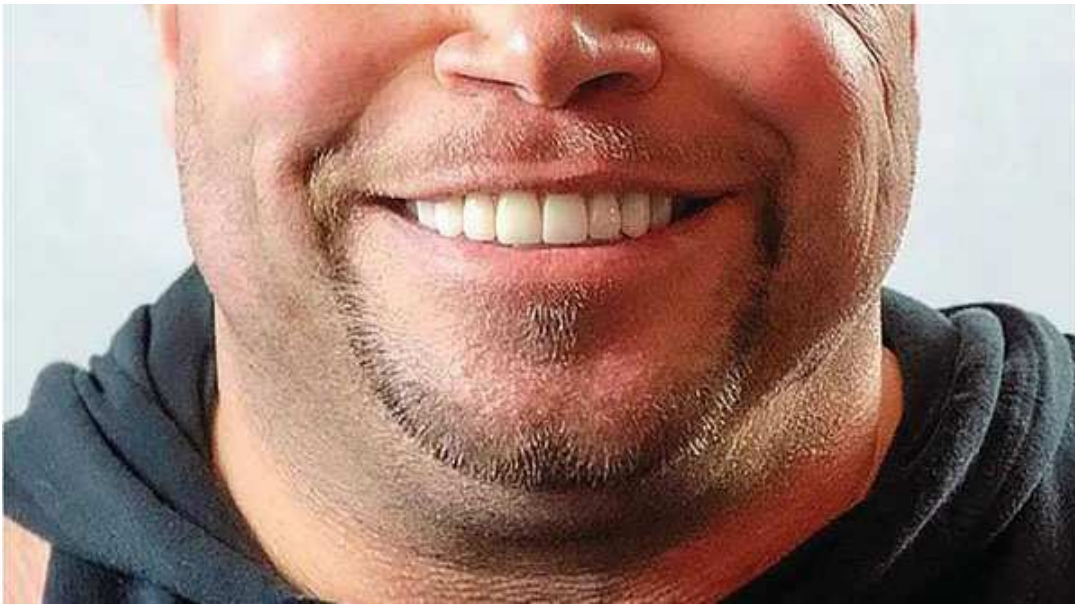
Фото 21. Вигляд обличчя пацієнта з остаточними протезами

Сьогодні пацієнт насолоджується непорушеним здоров'ям, комфортом і естетикою ротової порожнини.
