## **Мостовидний протез з опорою на природні зуби і імплантати: огляд клінічних ускладнень**

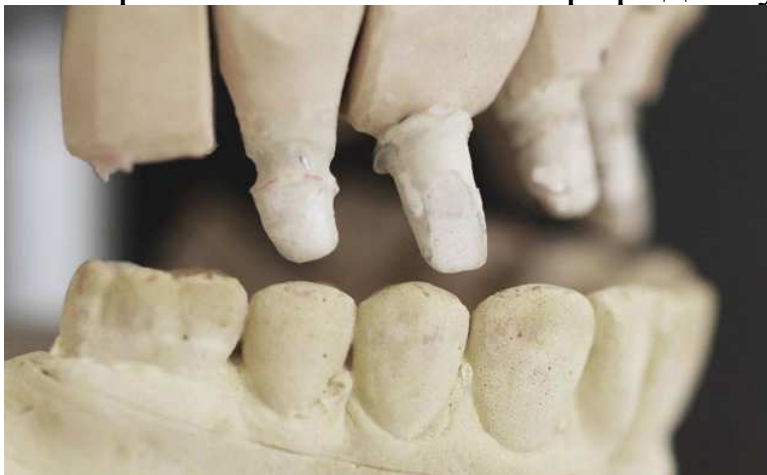
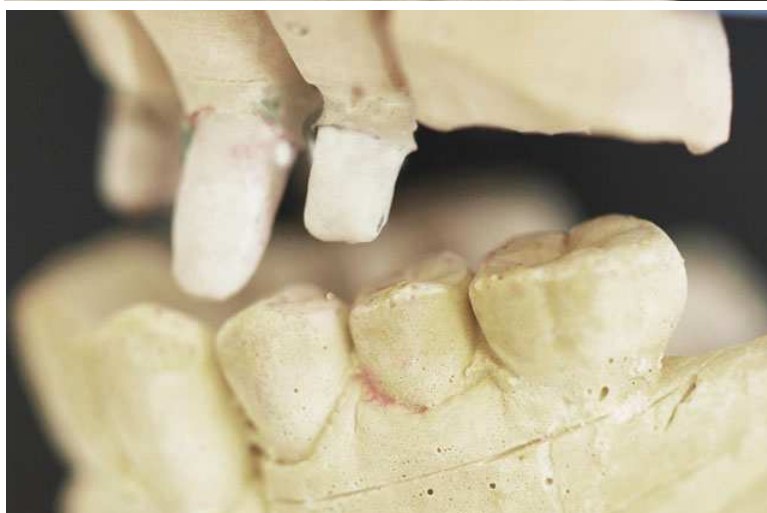
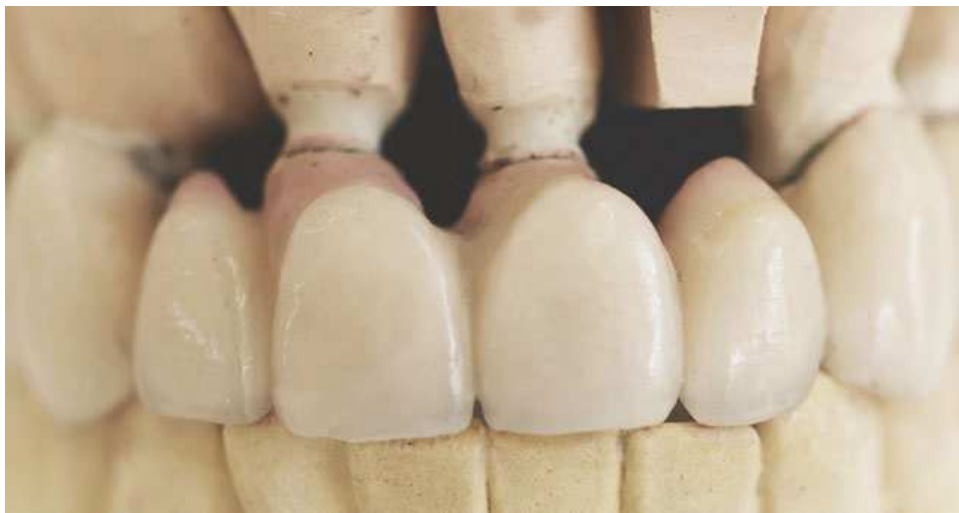
Пацієнт чоловічої статі, 62 років, не палить, загальний стан здоров'я хороший, медичних препаратів не приймає. Імплантація була проведена одним з авторів за 6 років до виникнення ускладнень, описаних у цій статті. Безперервність зубного ряду нижньої щелепи була відновлена за допомогою коронки і мостовидного протеза з опорою на імплантати. Для відновлення верхньої щелепи використовувалася телескопічна конструкція з опорою на імплантати і природні зуби (мал. 1 а - в).

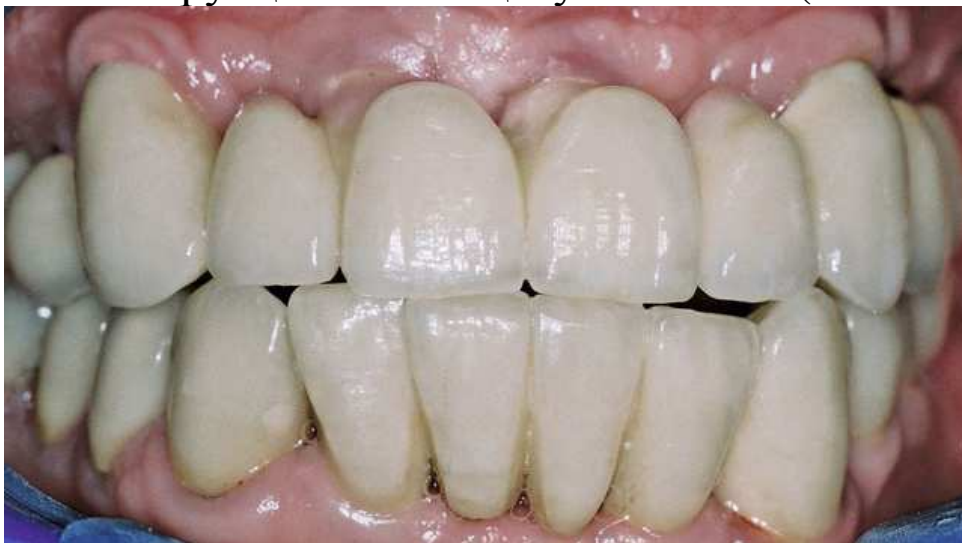
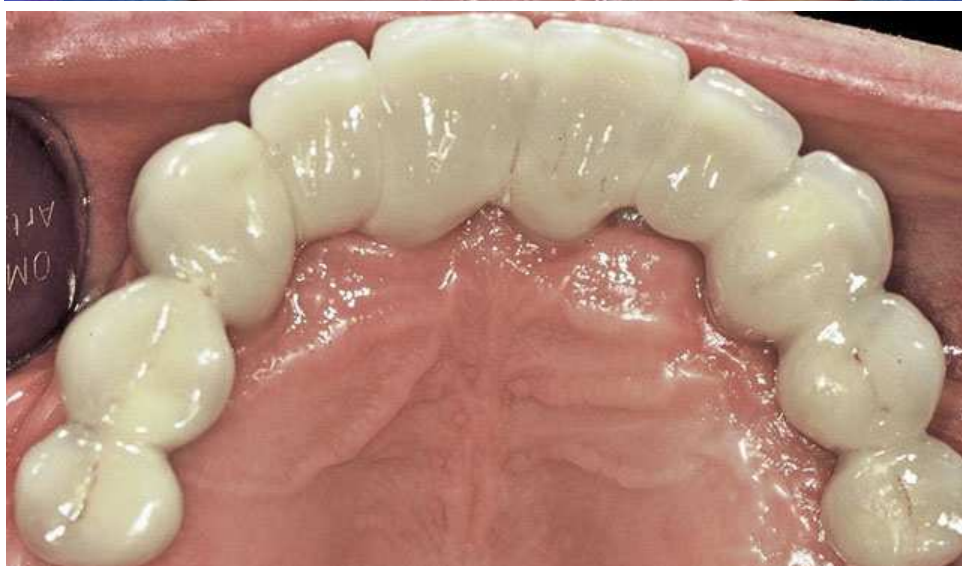
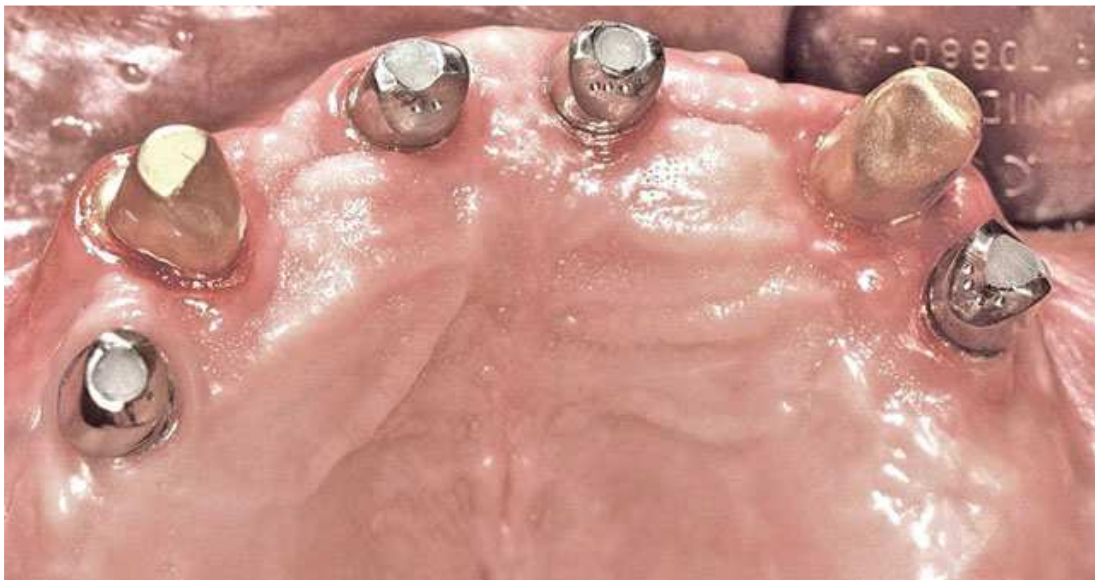
На місце 16 і 26 зубів не були встановлені імплантати, оскільки пацієнт рішуче відмовився від субантральної аугментації, внаслідок чого висота кістки виявилася недостатньою для встановлення імплантатів. Більше того, пацієнт категорично відмовився від видалення зубів 13 і 23. Отже, остаточну конструкцію необхідно було встановити з опорою на чотири імплантати (14, 11, 21, 24) і два природні зуби (13 і 23) з консольною конструкцією на місці зубів 15 і 25 (мал. 2 а - г).

Виготовлені на замовлення абатменти і золоті коронки на 13, 23 зуби були встановлені як первинні телескопічні коронки (мал. 2в). Металевий каркас фрезерувався з титанового сплаву, вкритий мікрокерамічною композитною системою. Впродовж трьох місяців пацієнт відвідував лікаря для планового огляду. Через 6 років після протезування пацієнт звернувся знову. Зуб 13 тріснув після автомобільної аварії. Пацієнт відмовився від встановлення нової ортопедичної конструкції і наполіг на збереженні вже наявної. Таким чином, була запланована заміна зуба 13 на імплантат. Зуб 13 був видалений. Потім був встановлений протез на верхній щелепі і зафіксований прикус. Далі був знятий відбиток з верхньої щелепи зі встановленим на ній протезом. Протез був винятий з ротової порожнини пацієнта разом з відбитком (мал. 3а).

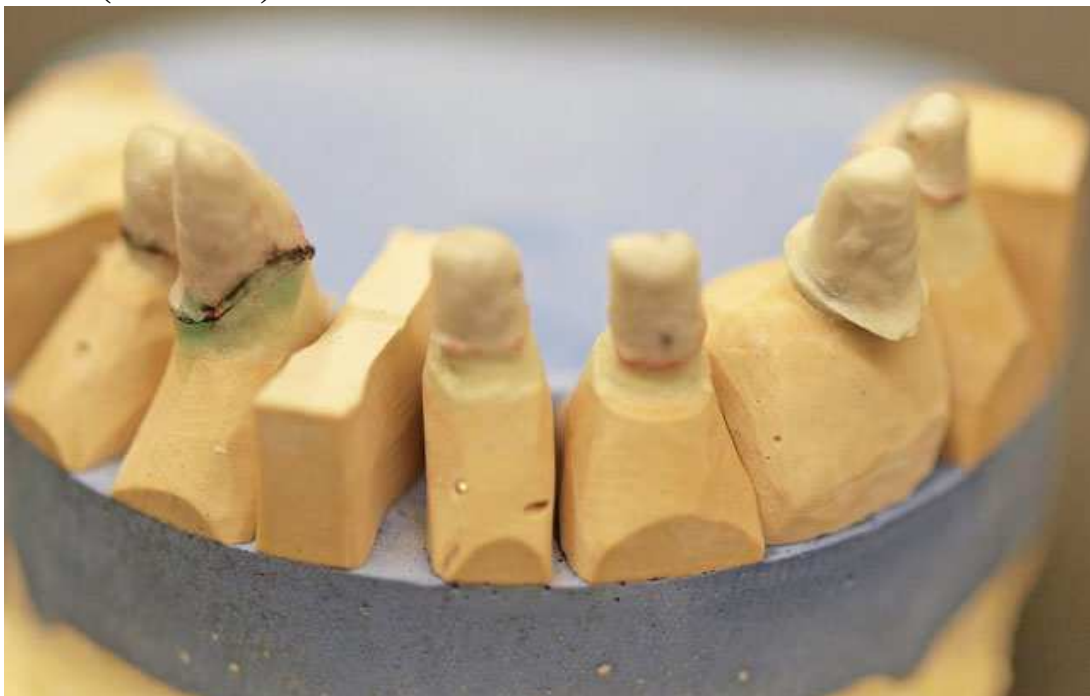
*Мал. 3б*

Це дозволило виготовити модель з точно відтвореними абат-ментами (мал. 3б).

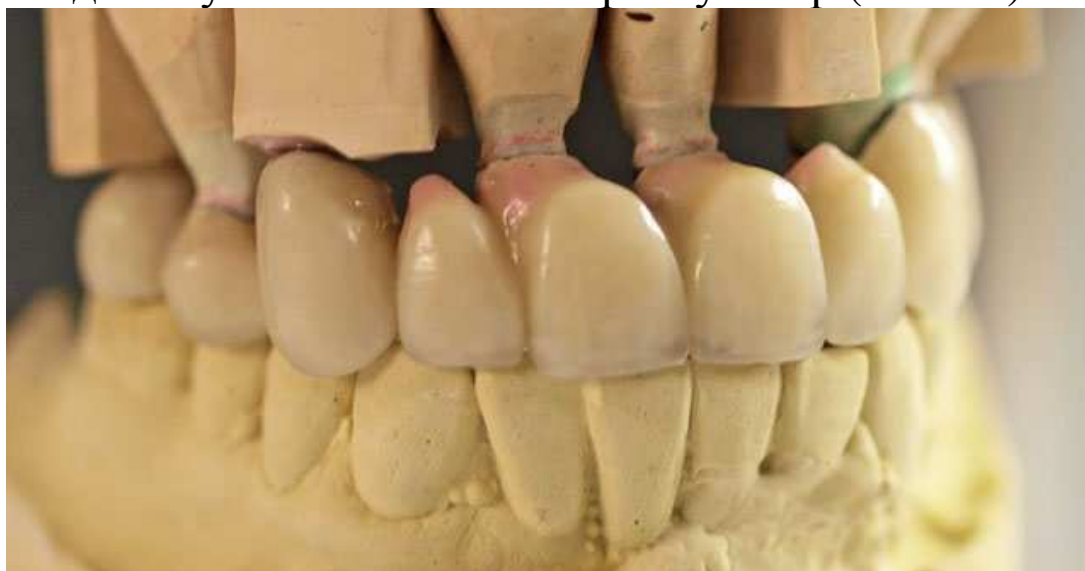
*Мал. 4а*

Модель була встановлена в артикулятор (мал. 4а).

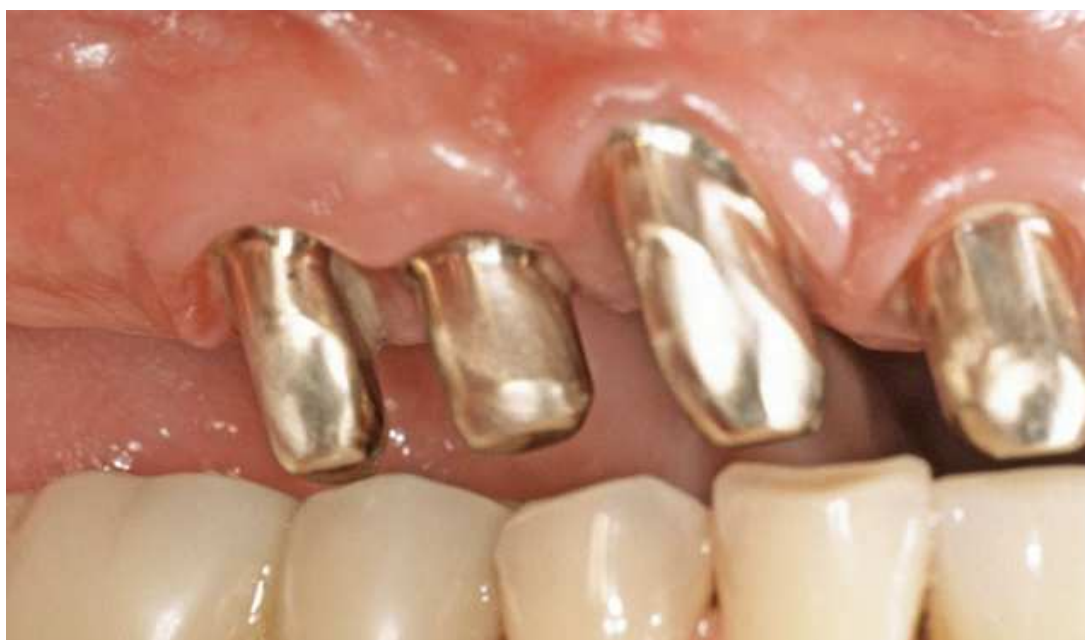
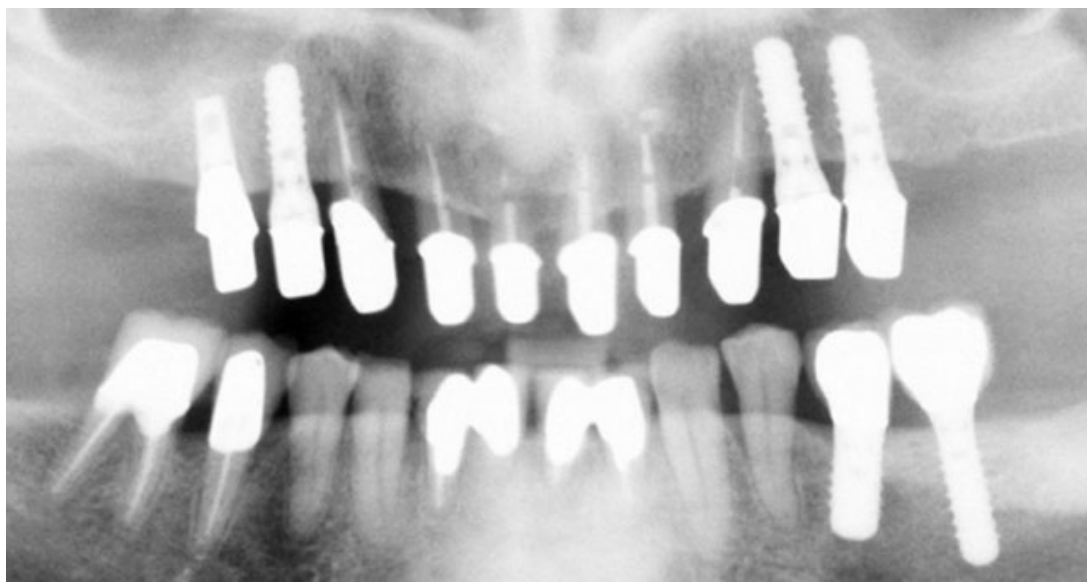
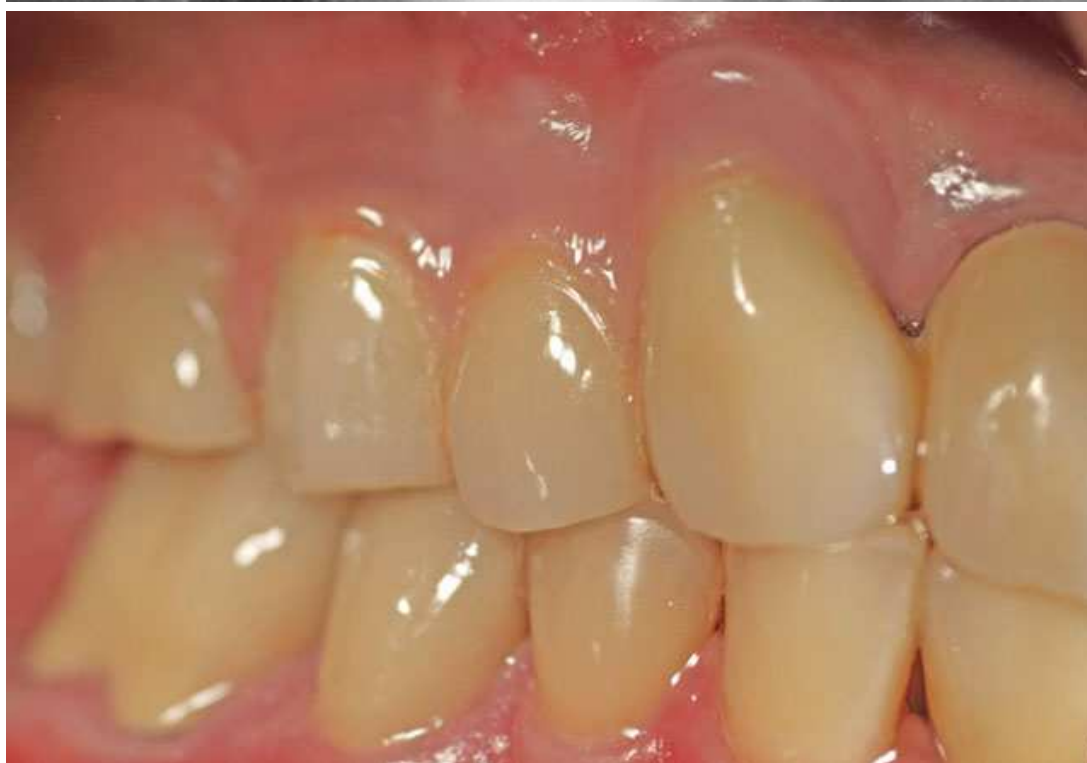
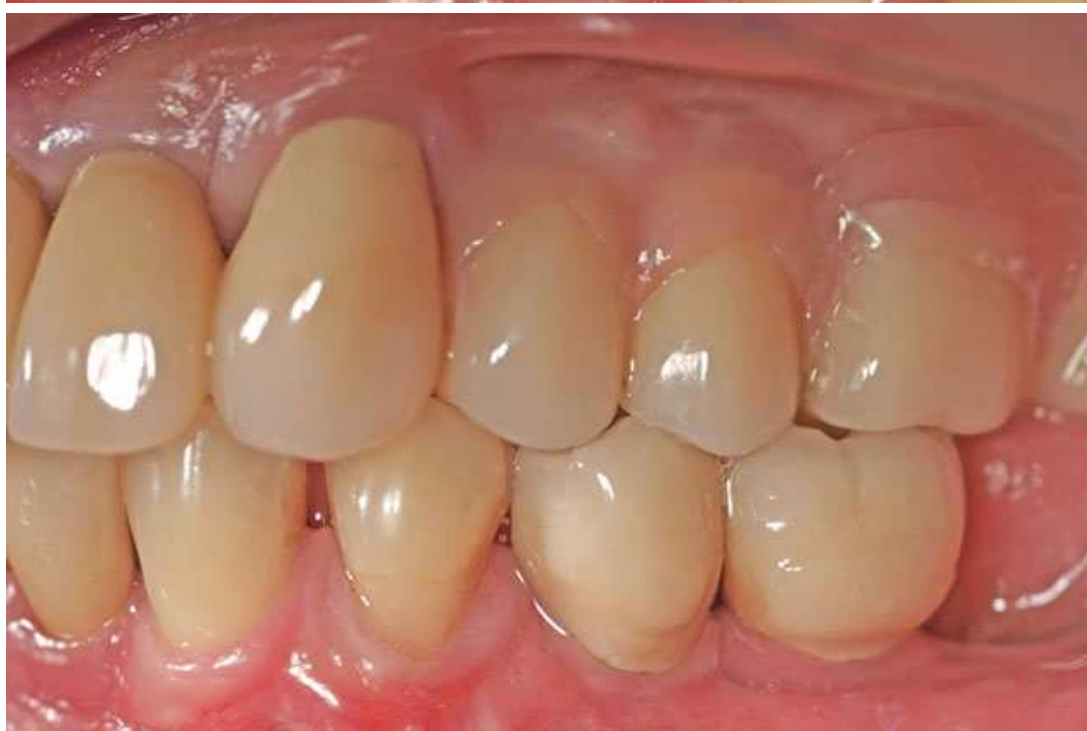
Через 13 років після протезування пацієнт звернувся до лікаря з приводу перелому кореня зуба 15. Після видалення зуба вторинна коронка була заповнена еластичним тимчасовим матеріалом. Оскільки пацієнт знову відмовився від субантральної аугментації, була запланована термінова імплантація на місці зуба 15. Виготовлення передавального ключа і установка імплантата були проведені аналогічно випадку № 1. Короткий імплантат був встановлений у позиції зуба 15 (мал. 12). Через 4 місяці після встановлення імплантату були зняті відбитки, потім виготовлений на замовлення і встановлений золотий абатмент і нова вторинна телескопічна коронка (мал. 13,14). Після установки нових абатмента і вторинної коронки пацієнт продовжив користуватися своєю старою ортопедичною конструкцією (мал. 15 а - б).
