## **Контур коронки і естетика м'яких тканин – взаємовідношення параметрів**

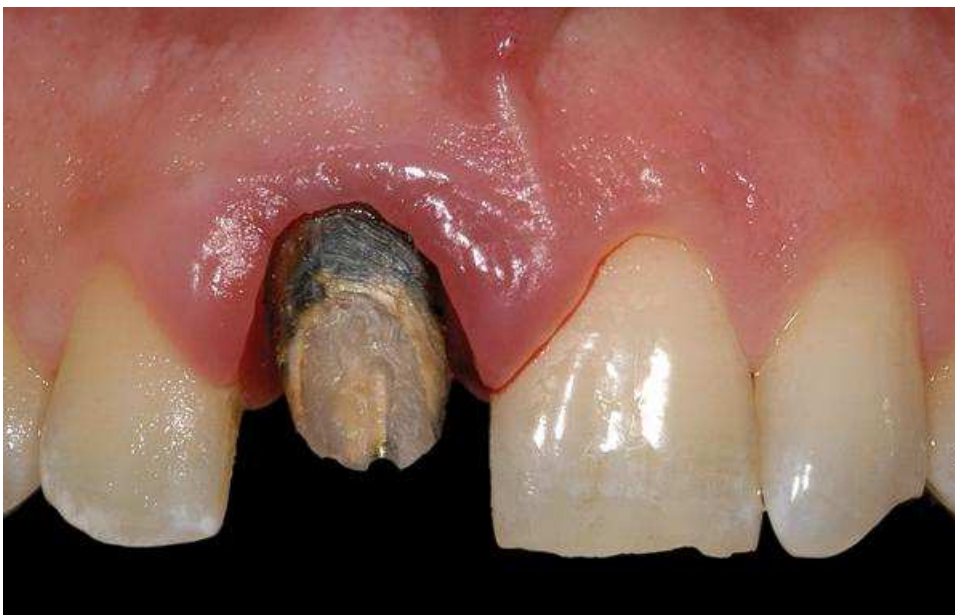
Фото 2.

*Після видалення коронки виявлено надмірну редукцію твердих тканин в аксіальному напрямку*

Клінічний стан оточуючої кісткової тканини був перевірений під час зондування, і, враховуючи її інтактність, можна було припустити, що вестибулярні ясна ще здатні мігрувати в корональному напрямі при корекції коронки. Для виготовлення провізорних коронок були отримані гіпсові моделі. Після видалення старої металевої коронки з'ясувалося, що край коронки знаходиться занадто апікально, а ділянка препарування необґрунтовано розширена в аксіальному напрямі (фото 2).

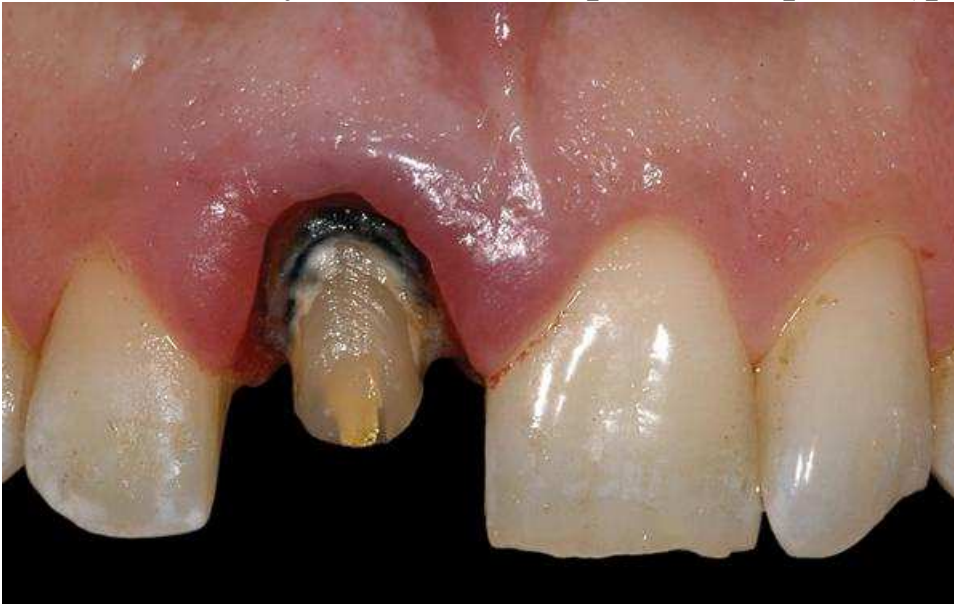
*Фото 3.  
Корекція колишнього дизайну кукси: ясенна межа препарування перенесена корональніше цементно-*

*емалевого з'єднання сусіднього центрального різця*

Лікування почали із зачистки залишків старого цементу з поверхні кукси з використанням 16-гранного твердосплавного бору, після чого провели корекцію ділянки препарування, сформувавши ясенну межу корональніше цементно-емалевого з'єднання сусіднього центрального різця (фото 3).

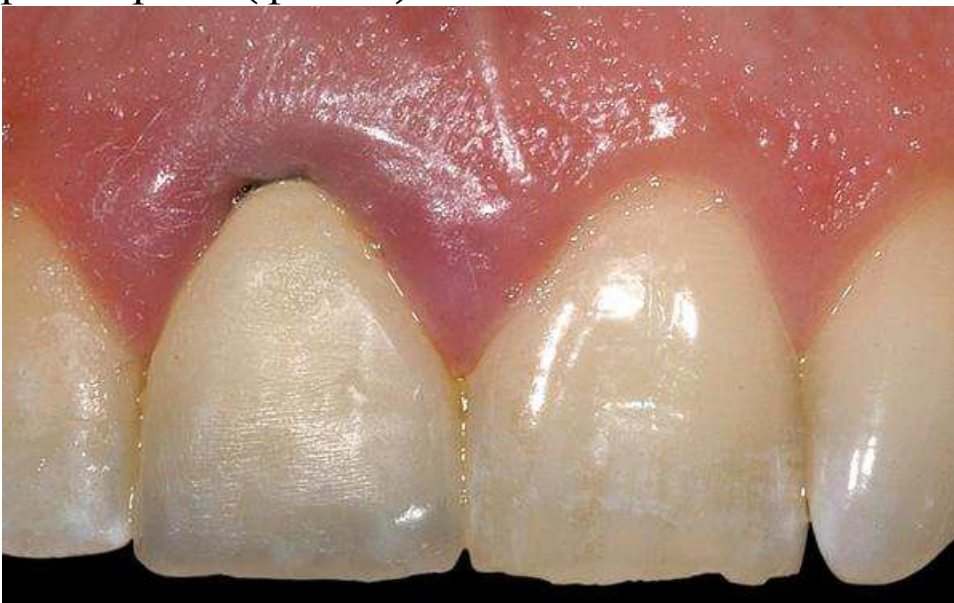
*Фото 4.  
Вигляд з провізорними коронками*

Через 6 тижнів був сформований оптимальний рівень вестибулярного профілю ясен, відповідний для фіксації остаточної реставрації (фото 4).

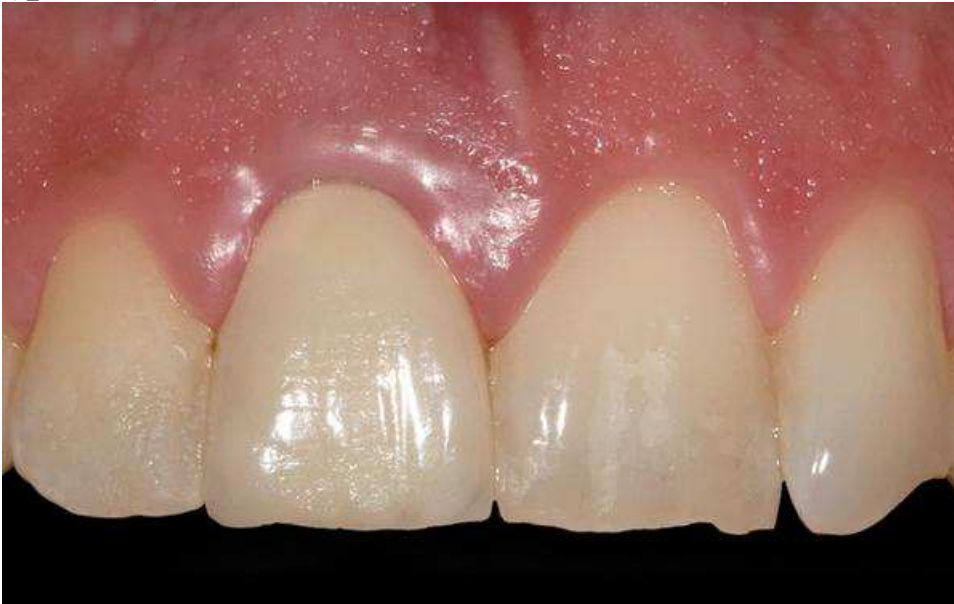
*Фото 5.*

*Вигляд з постійною короною через рік після лікування: повна стабільність і симетрія м'яких тканин у ділянці центральних різців*

ронка. Під час контрольного клінічного огляду через 1 рік після первинного втручання був зареєстрований стабільний здоровий стан м'яких тканин і оптимальний естетичний контур ясенного сосочка з вестибулярної і проксимальної сторін (фото 5).

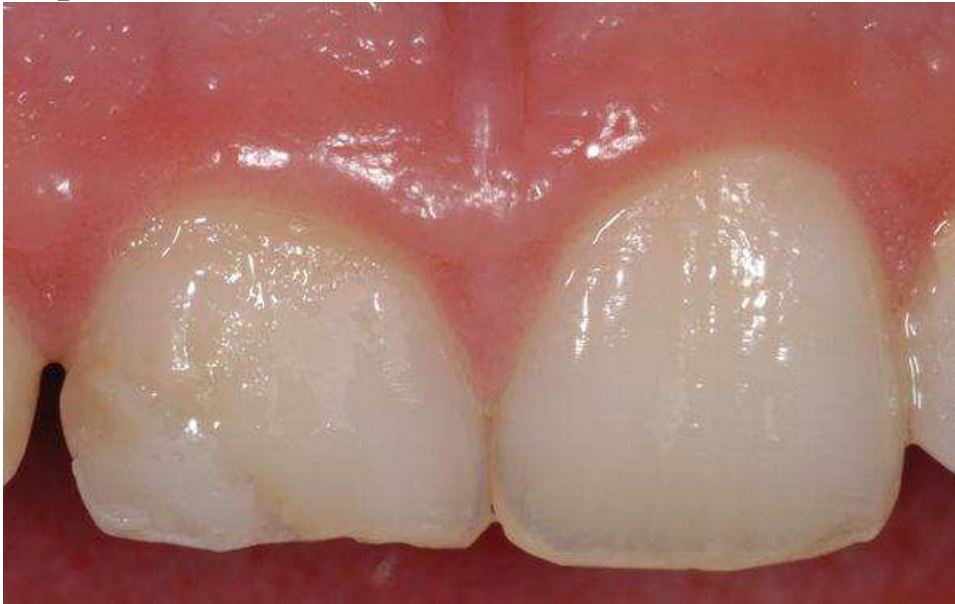
*Фото 6.  
Неадекватна  
реставрація в  
ділянці право-  
го різця і на-  
явність каріє-  
су на палати-  
нальній повер-  
хні аргумен-  
тують необ-  
хідність виго-*

*товлення повної коронки для естетичної реабілітації*

У пацієнта, що звернувся за стоматологічною допомогою, спостерігалася асиметрія позиції ясен у ділянці фронтальних зубів (фото 6) у результаті порушеного пасивного прорізування правого різця. Для корекції естетичних параметрів було показано виготовлення керамічної коронки, яка допомогла б сформувати адекватний естетичний профіль посмішки. При зондуванні зубоясенної борозни, її параметри в ділянці лівого різця відповідали 1 мм, а в ділянці правого – 2,5 мм (у результаті порушеного пасивного прорізування). Отже, маргінальний край ясен можна перемістити на 1,5 мм апікальніше, не порушивши при цьому епітеліального прикріплення зв'язко-

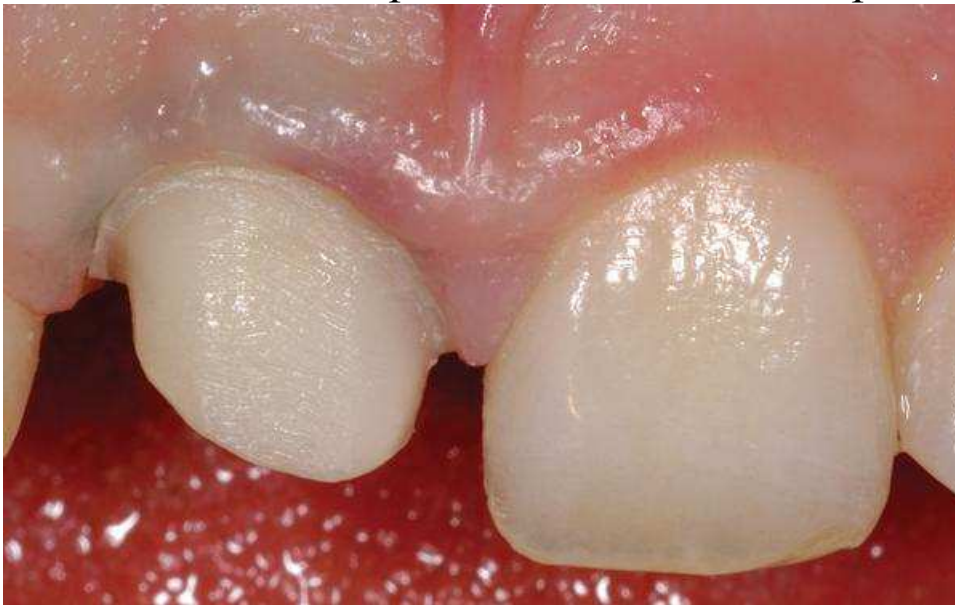
*Фото 7.  
Установка*

*неімпрегнованої ретракційної нитки в зубоясенну борозну*

вого апарату зуба. Перед корекцією рівня ясен у ділянку зубоясенної борозни помістили не імпрегновану ретракційну нитку (фото 7), за допомогою якої вдалося зімітувати позицію ясен у ділянці проблемного зуба аналогічно такій у сусіднього різця.

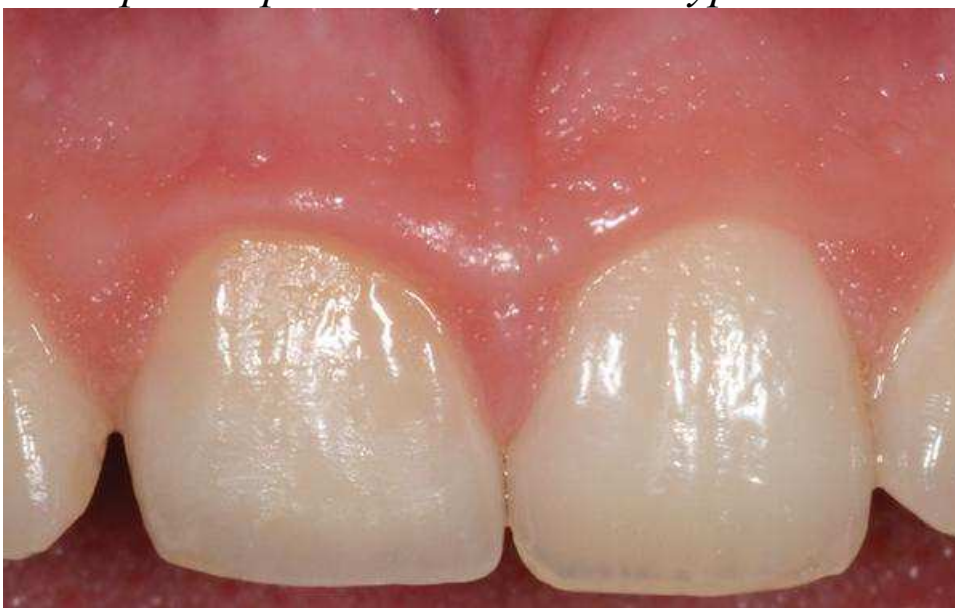
*Фото 9.  
Вигляд через 1  
рік після фік-  
сації постій-  
ної коронки:*

*стабільність ясенного контуру і відсутність ознак запалення*

На моделі аналогічну процедуру провели за допомогою вида-лення певного рівня гіпсу до досягнення ідентичної позиції ясен у ділянці обох фронтальних різців (фото 8). Опуклий контур зімітованої цементно-емалевої межі, сформований на керамічній коронці, допоміг відкоригувати позицію ясен до найбільш оптимального естетично прийнятного рівня. Контрольне клінічне обстеження цього пацієнта через один рік підтвердило стабільність і ефективність первинно отриманих результатів лікування (фото 9).

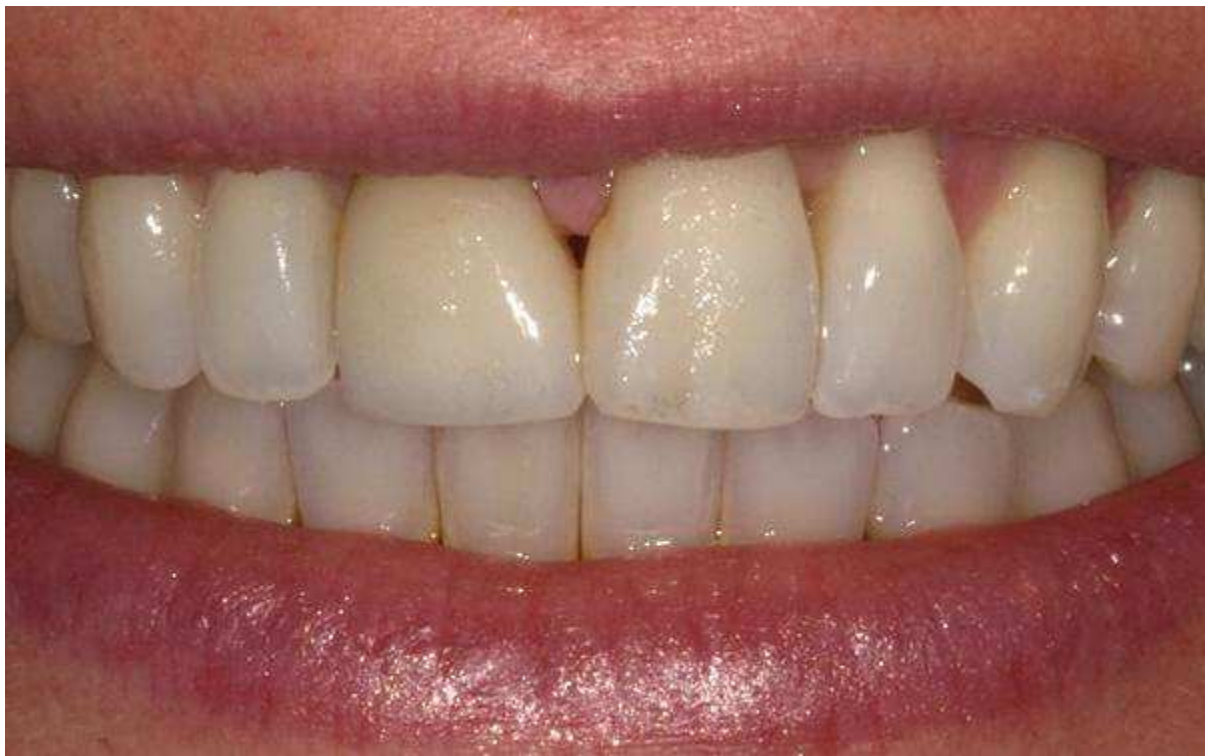
*Фото 10. Дефіцит тканин сосочка між центральними різцями і невідповідність мезіо-дистальних розмірів зубів при посмішці*

На фото 10 зображений клінічний випадок, в якому в пацієнта спостерігався дефіцит параметрів висоти міжзубного сосочка в ділянці фронтальних різців, що компрометувало загальний естетичний вигляд посмішки. Заміна дефектного правого різця металокерамічною коронкою дозволила досягти оптимальних параметрів висоти міжзубного сосочка, завдяки відповідним контурам коронки. При аналізі діагностичної воскової репродукції було встановлено, що різниця в мезіо-дистальних розмірах зубів може бути викликана присутньою керамічною реставрацією в ділянці мезіальної сторони лівого різця. Вітальний стан кістки забезпечив умови для адекватної міграції м'яких тканин.

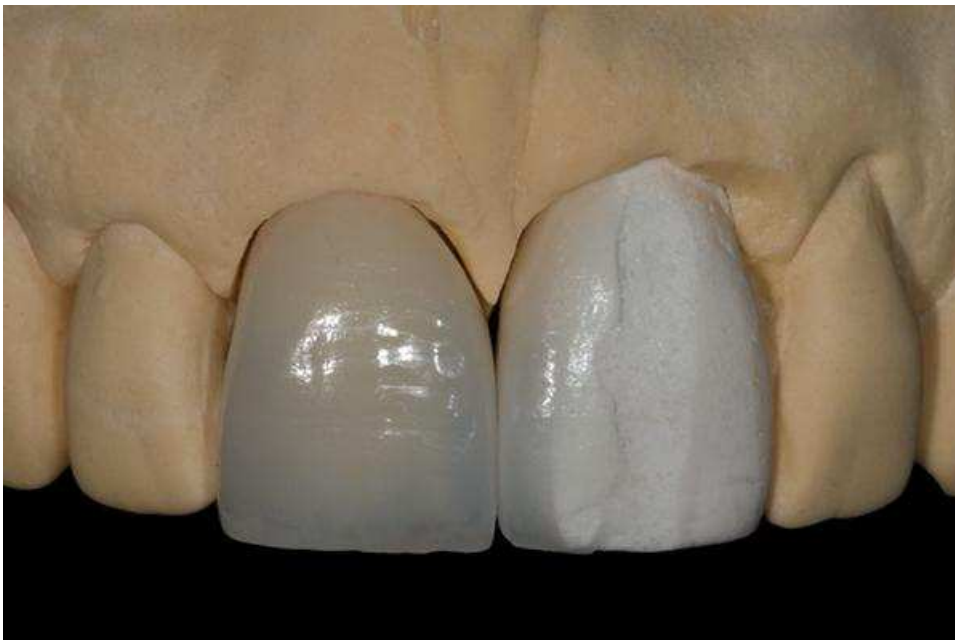
*Фото 11.  
Відновлення  
дефектної ко-  
ронки і кера-  
мічної реста-  
врації новими  
конструкція-*

*ми з відновленням адекватних мезіо-дистальних розмірів*

Зубний технік виготовив керамічну коронку на правий різець і адекватну реставрацію для лівого фронтального зуба. Контур препарування імітував природні нерівності коронки різця для того, щоб замаскувати ділянку вестибулярного краю (фото 11), а проксимальний контур реставрації, у свою чергу, визначав форму міжзубного сосочка (фото 12). Через 1 рік після втручання в пацієнта був зареєстрований оптимальний естетичний профіль посмішки із стабільною відкоригованою позицією міжзубного сосочка (фото 13).

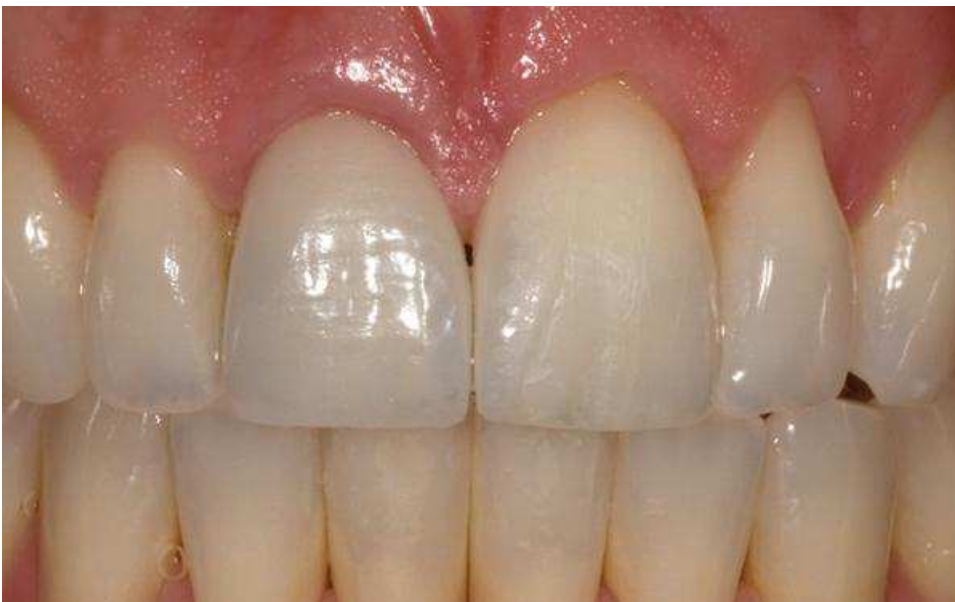
*Фото 12. Контур постійних реставрацій: заповнення  
апроксимальної ділянки м'якими тканинами сосочка*

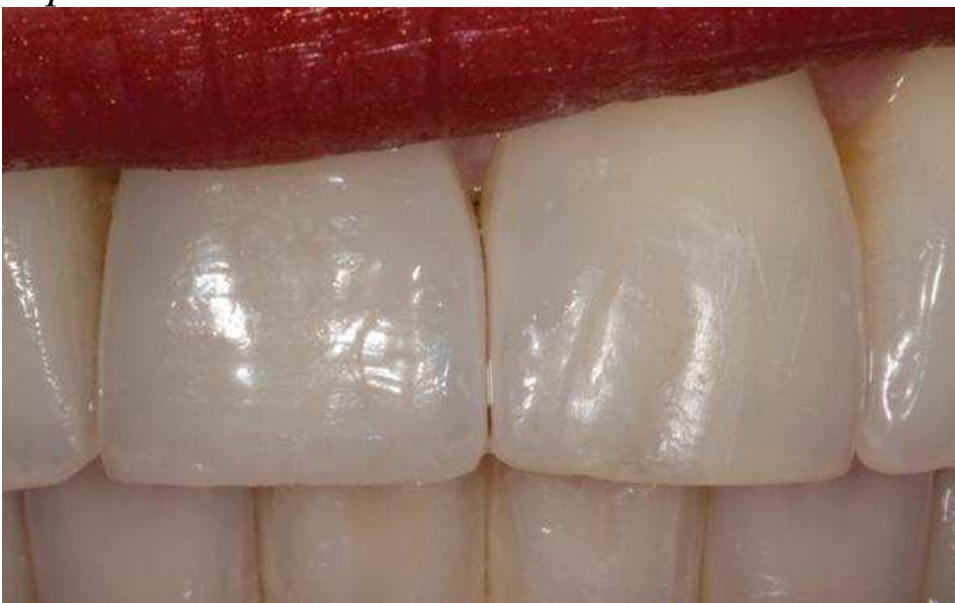
*Фото 13. Вигляд посмішки через 1 рік після лікування*
