Клінічні аспекти повторного протезування (закінчення)

Клінічний випадок № 2

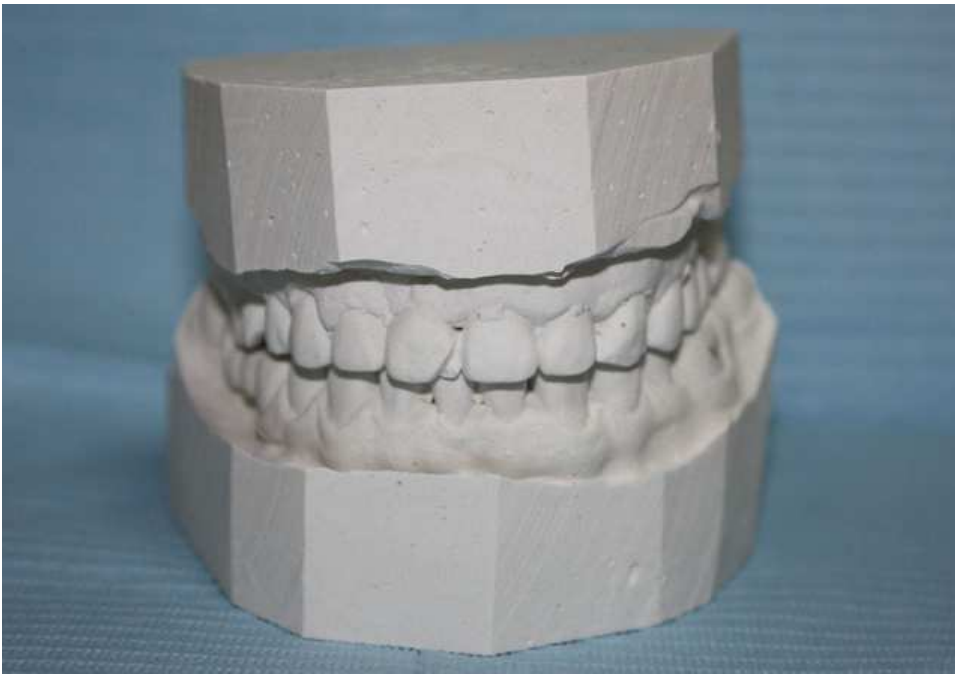
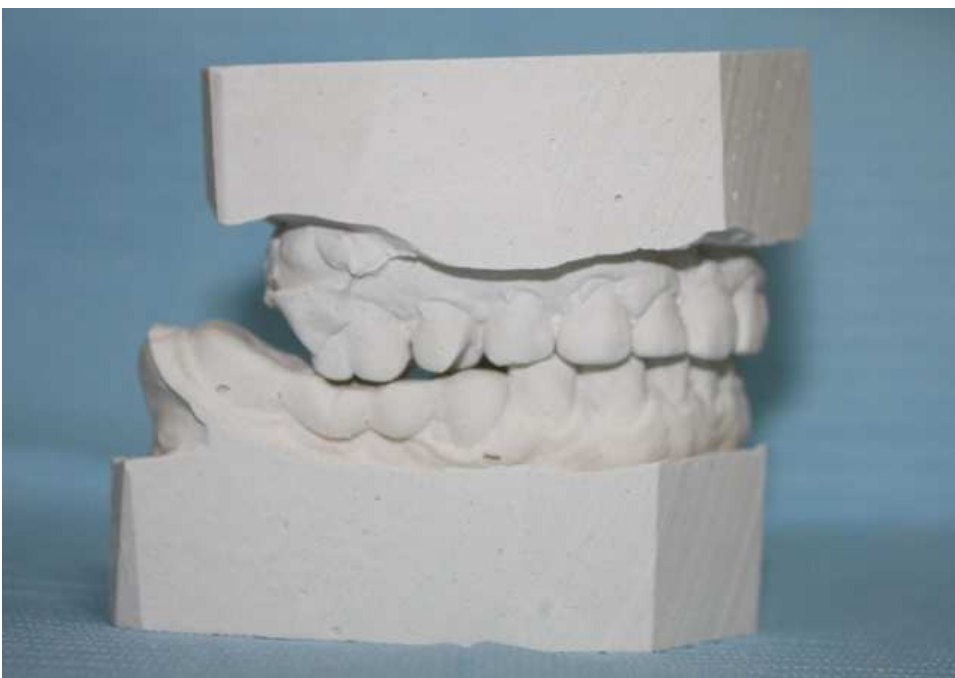
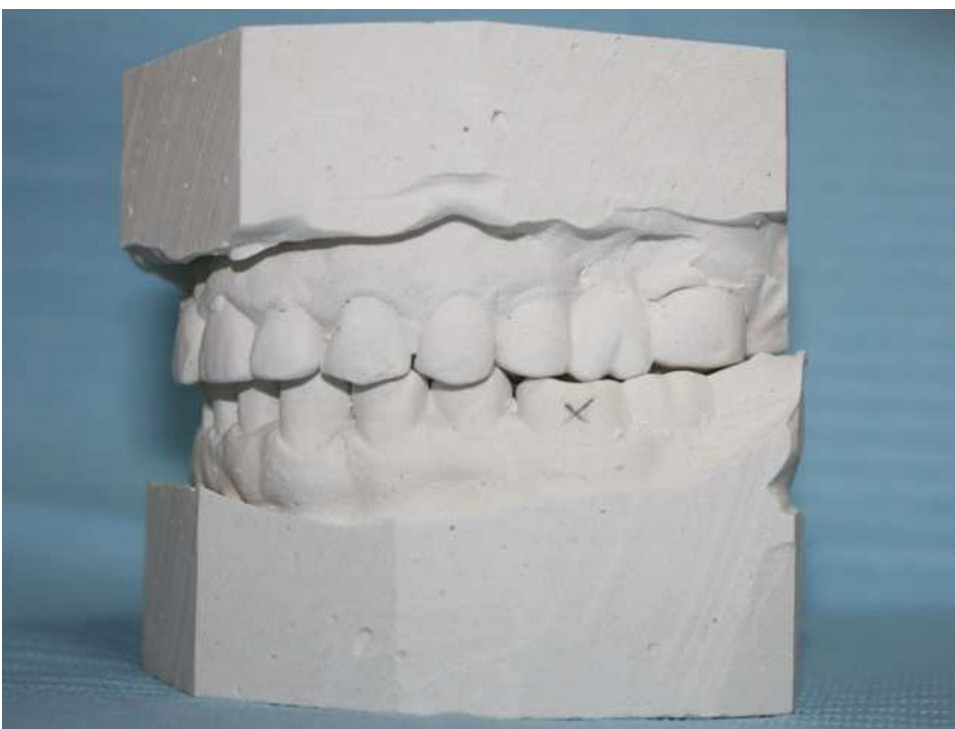
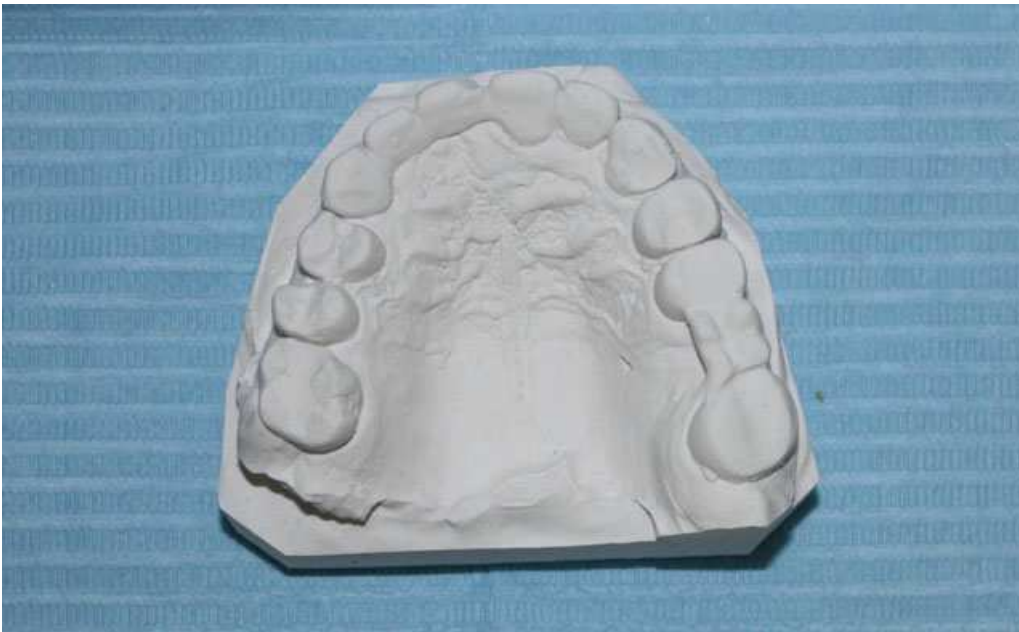
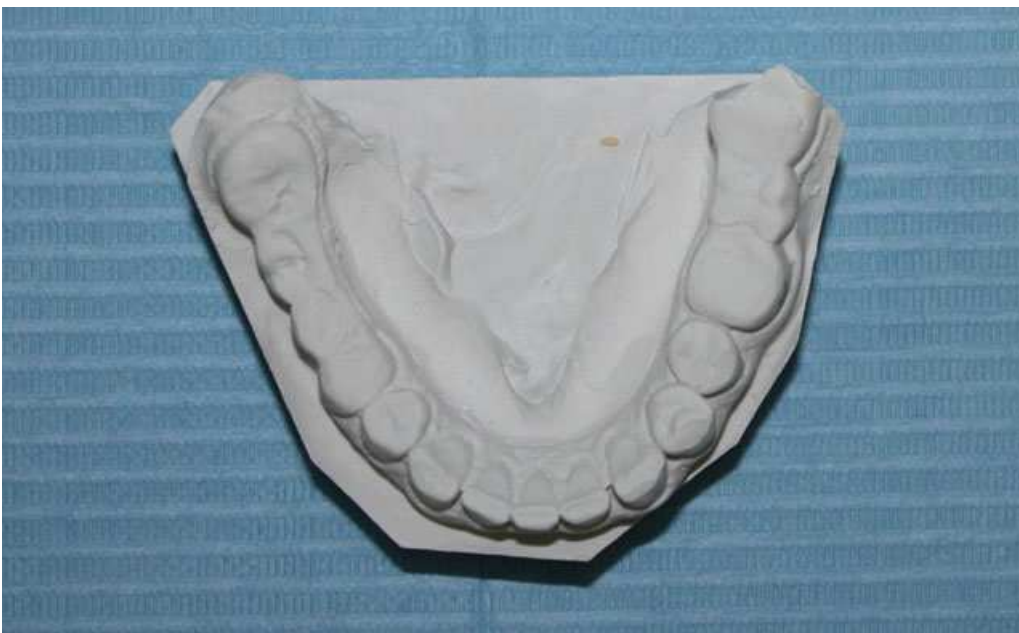
Фіксація металокерамічного мостовидного протеза з опорою на 13, 21 і 22-й зуби була порушена, найбільша рухомість виявлялася в ділянці 13-го зуба. На проміжній частині в ділянці медіального кута штучного 11-го зуба проглядалося сколювання керамічного покриття.

Штамповано-паяні мостовидні протези, що відновлювали цілісність бічних відділів верхнього і нижнього зубних рядів, були незадовільні у зв'язку з порушенням крайового прилягання і зміною класичних ознак оклюзійної схеми. Найбільша кількість оклюзійних контактів була виявлена у фронтальній ділянці. У бічному відділі з правого боку була виявлена вторинна оклюзійна деформація: 16-й зуб знаходився в інфрапозиції.

Виявлені порушення оклюзійної схеми були обумовлені редукцією анатомічних зон нижніх зубів: ріжучих країв різців, горбиків іклів і щічних горбиків премолярів – у результаті стирання. Крім того, певну роль у цьому зіграло попереднє протезування: погрішності моделювання реставрацій і зміна профілю кривої Шпее (праворуч – надмірне поглиблення, пов'язане з феноменом Попова-Годона в ділянці 16-го зуба, а ліворуч – сплюснення).

На підставі даних клінічного огляду і аналізу результатів додаткових методів дослідження (мал. 1-6) пацієнтці був поставлений наступний діагноз: часткова вторинна адентія верхньої щелепи – II клас і нижньої щелепи – III клас по Кенеді, відновлена металокерамічним мостовидним протезом у фронтальному відділі і штамповано-паяними мостовидними протезами в бічних відділах; ускладнення основного захворювання – вторинна оклюзійна деформація (інфрапозиція 16-го зуба); підвищене стирання, горизонтальна форма; хронічний пульпіт 15-го зуба, хронічний періодонтит 13, 21, 22, 24, 36, 45-го зубів, вторинний карієс дентину 14, 23 і 16-го зубів; хронічний генералізований пародонтит легкого ступеню.

План лікування включав заходи професійної гігієни, санацію каріозних уражень, зняття мостовидних протезів, ендодонтичну підготовку опорних зубів і відновлення цілісності зубних рядів незнімними ортопедичними конструкціями. З фінансових міркувань пацієнтка відхилила варіант лікування з використанням імплантатів.

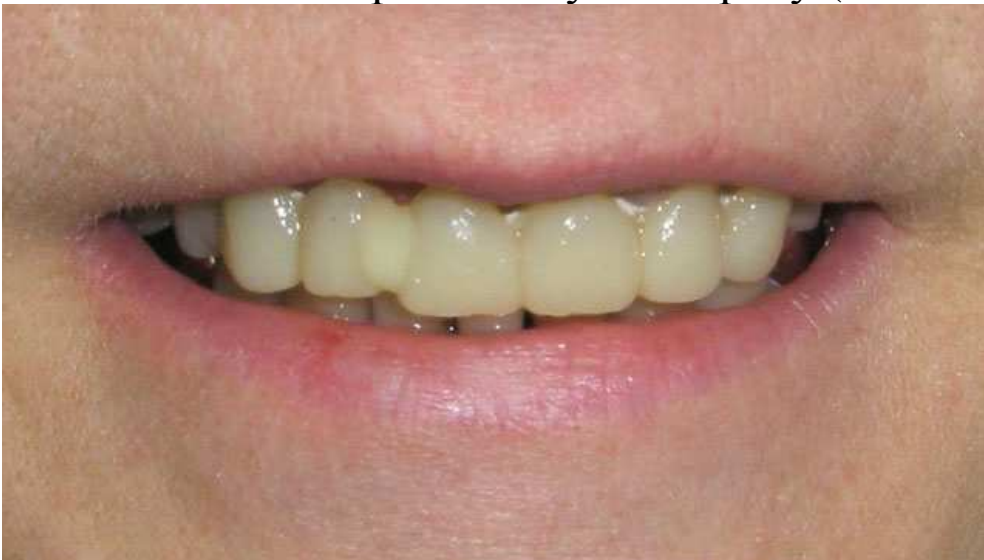
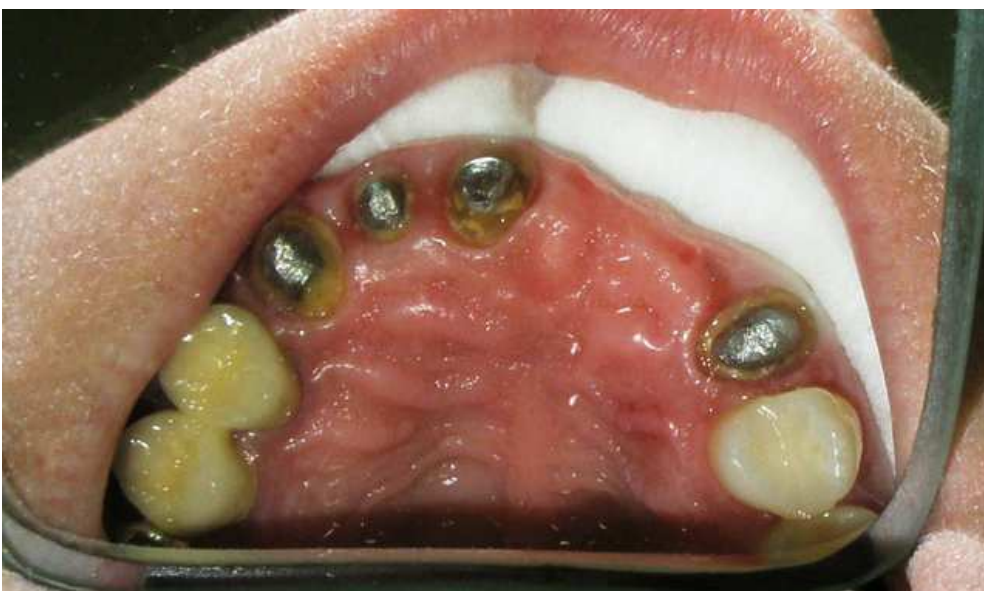
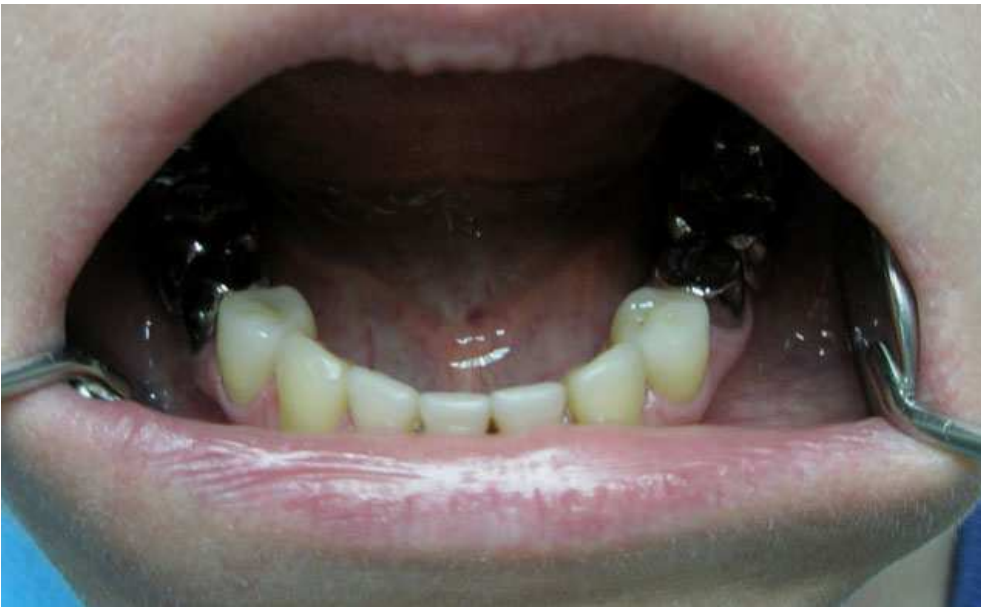
На першому етапі виготовили ортопедичні конструкції в бічних відділах, з використанням силіконового ключа провели реставрацію ріжучих країв нижніх різців, горбиків іклів і премолярів і виготовили тимчасовий мостовидний протез у фронтальній ділянці верхнього зубного ряду (мал. 7-9).

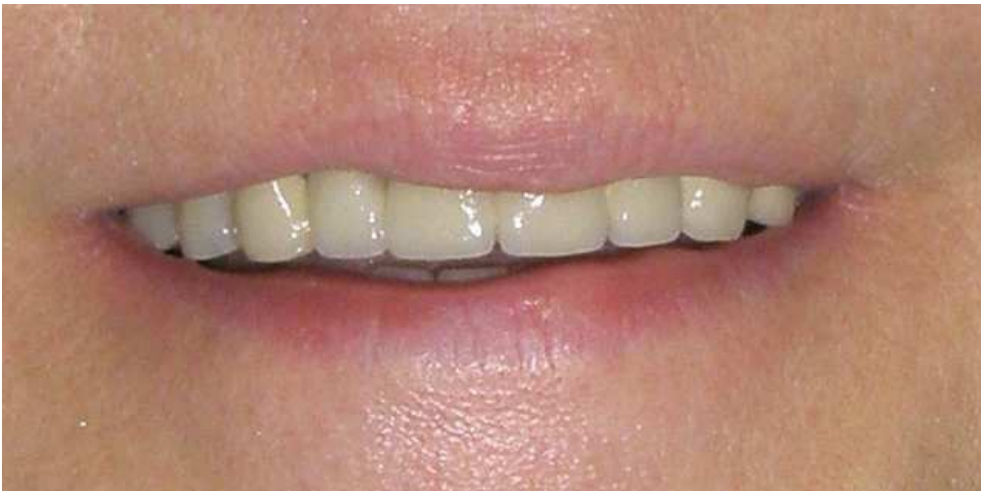
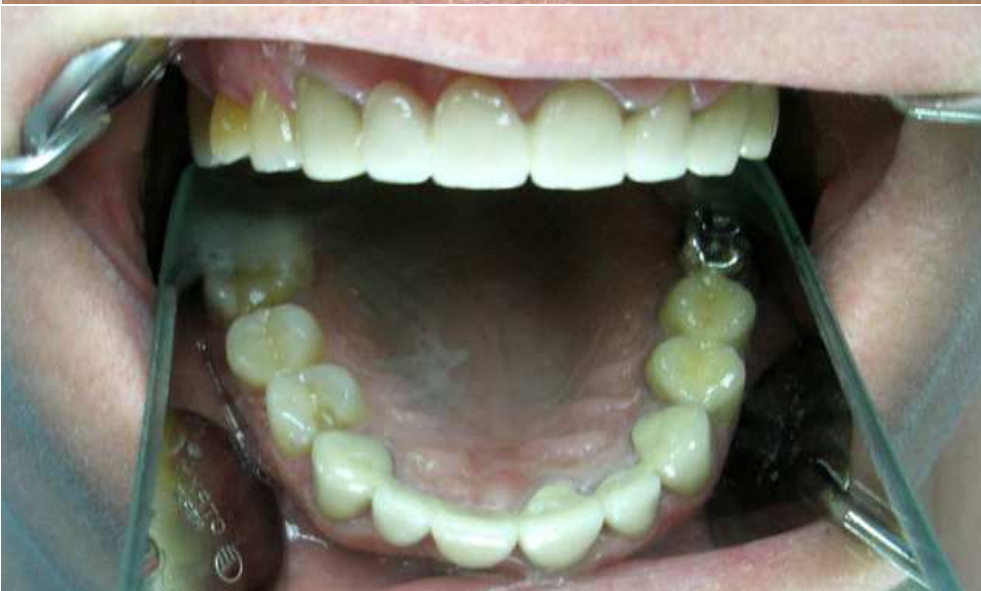
З метою покращення естетики м'яких тканин була виконана пластика вуздечки верхньої губи. Профіль ясен у ділянці відсутніх 11-го і 12-го зубів сформували електрохірургічним методом з корекцією проміжної частини тимчасового мостовидного протеза за допомогою композиту. Після завершення процесу епітелізації був виготовлений металокерамічний мостовидний протез з урахуванням індивідуальних особливостей і

побажань пацієнтки (мал. 10, 11).
