## **Використання діоксида цирконію в складних клінічних умовах**

### **Клінічний випадок**

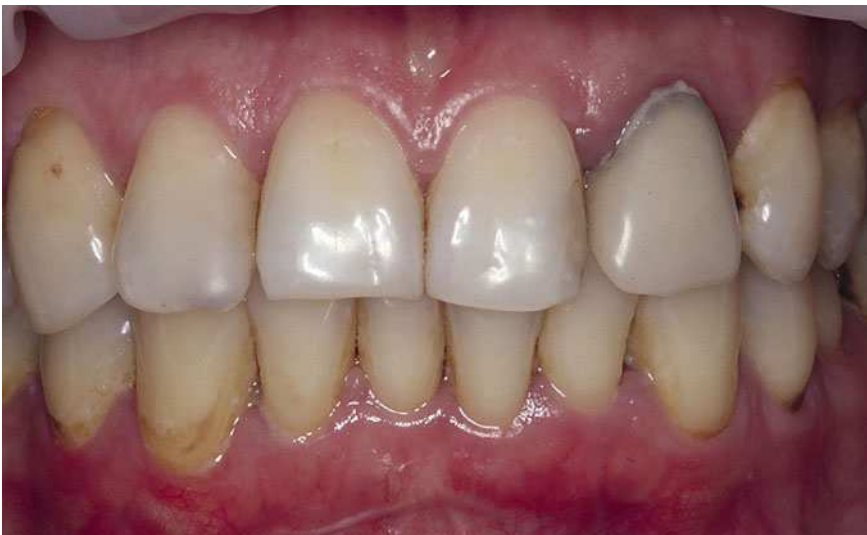
У клініку звернувся пацієнт із скаргою на незадовільний стан штучної коронки зуба 22 (мал. 1).

*Мал. 1. Початкова ситуація*

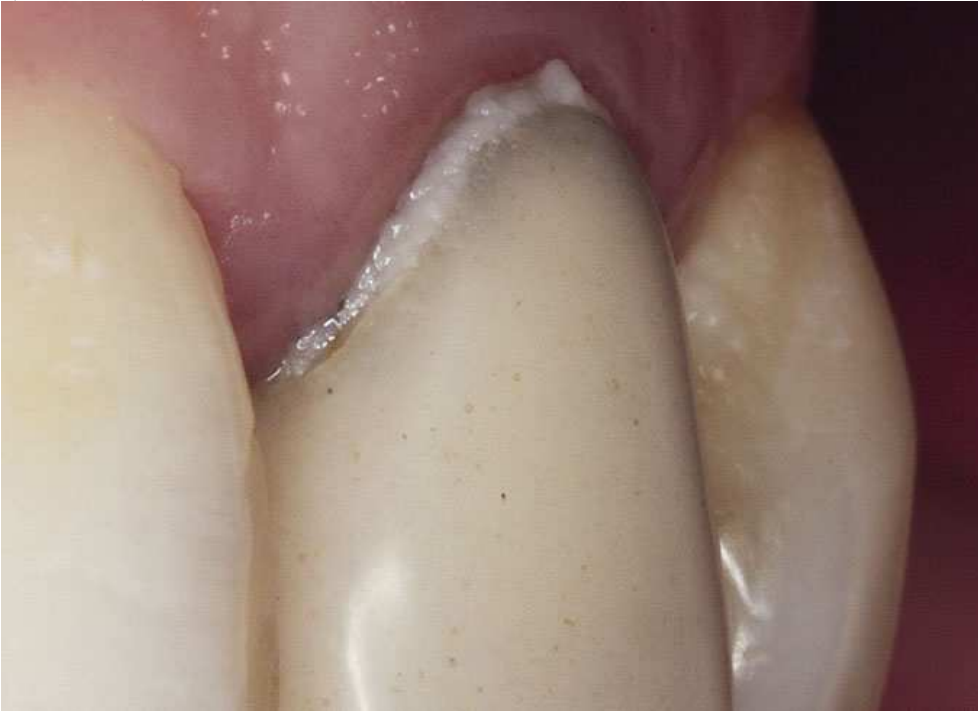
*Мал. 2.*

Неправильний контур вестибулярної поверхні призвів до утворення нальоту і запалення тканин маргінального пародонту (мал. 2).

*Штучна коронка зуба 22. Неправильний контур вестибулярної поверхні утрудняє самотійну гігієну*

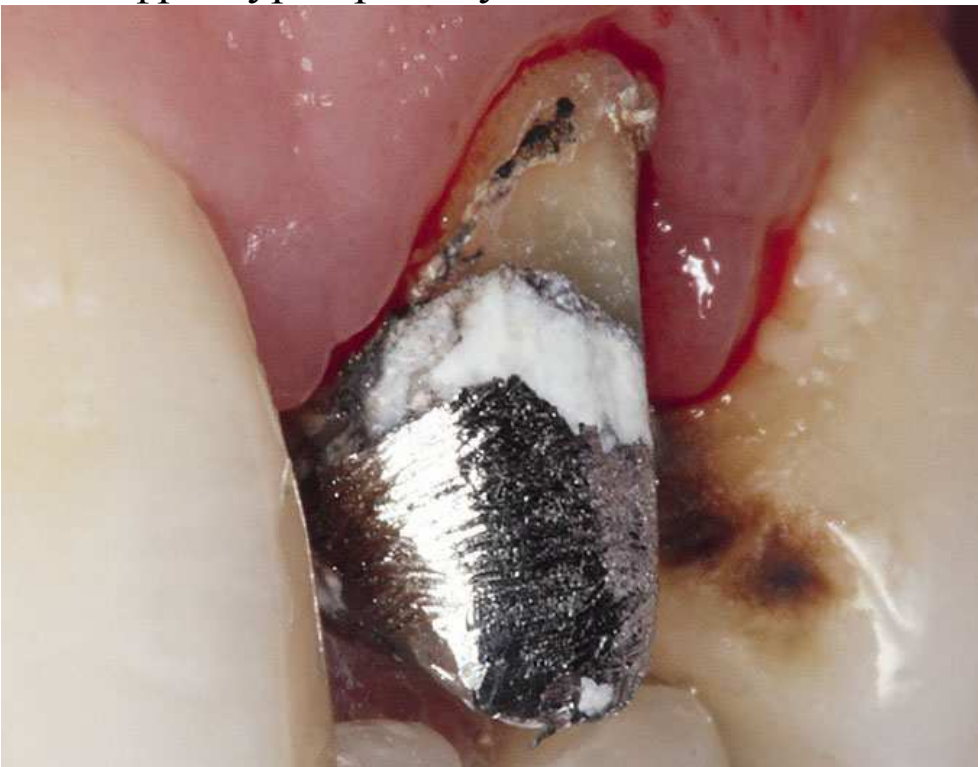
Процедура видалення такої конструкції (мал. 3) з кореневого каналу має високий ризик розвитку ускладнень у вигляді тріщин і фрактур кореня зуба.

*Мал. 3.  
Вигляд кукси  
зуба після  
видалення  
штучної*

*коронки. Запалення тканин маргінального пародонту*

Оскільки пацієнт не був готовий до встановлення імплантату, було прийняте рішення заміни коронки без видалення куксової вкладки. Після зняття старої коронки із зуба 22 провели латеральну редукцію куксової вкладки і створили циркулярний уступ для адекватного розміщення тимчасової реставрації. З матеріалу Protemp™ 4 (3M ESPE) виготовили провізорну коронку. Перед фіксацією коронки провели «м'яку» ретракцію за допомогою ретракційної пасти.

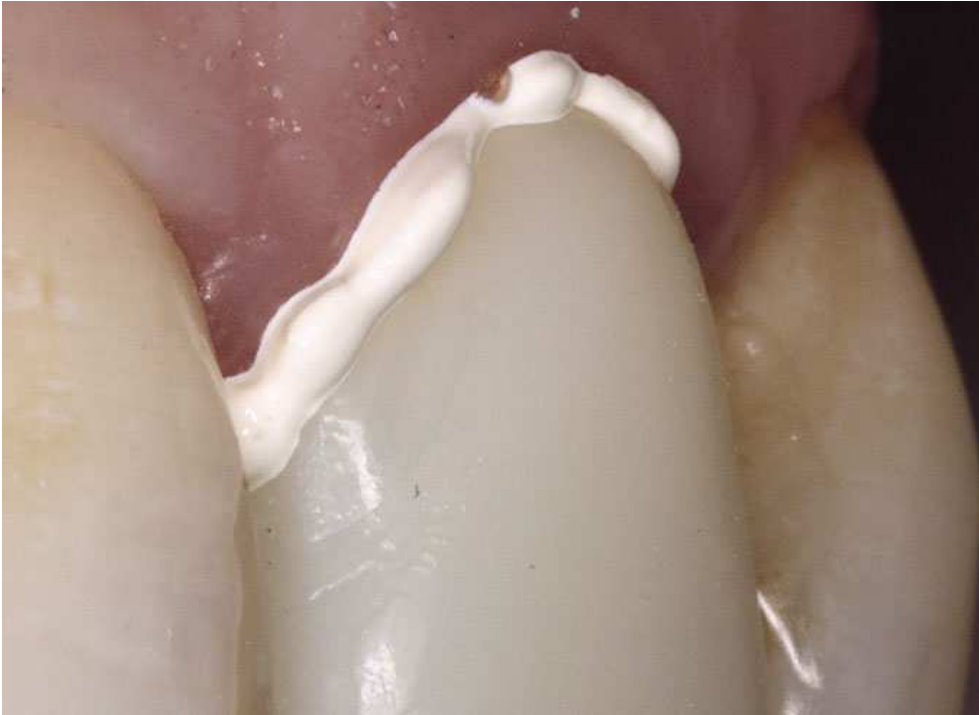
*Мал. 4.  
Фіксація ко-  
ронки зуба  
22 на мате-  
ріал RelyX™  
Temp NE*

Коронку зафіксували на цемент для тимчасової фіксації RelyX™ Temp NE і ретельно видалили надлишки цементу (мал. 4). Через 14 днів стан м'яких тканин стабілізувався (мал. 5), був отриманий монофазний одноетапний відбиток (мал. 6).

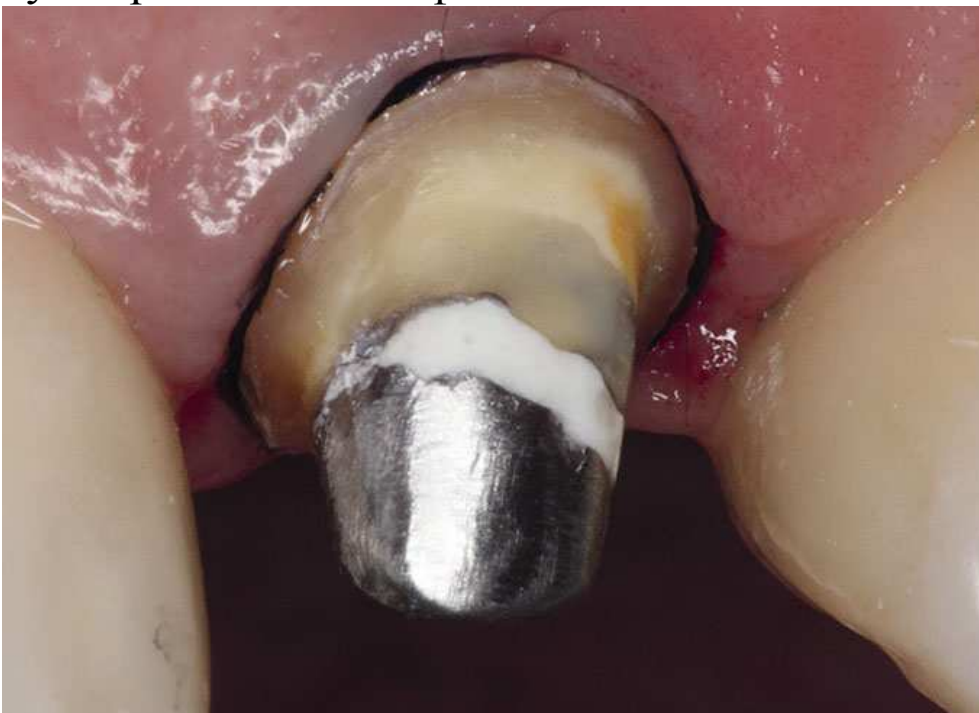
*Мал. 5. Стан  
м'яких тка-  
нин через 14  
днів*

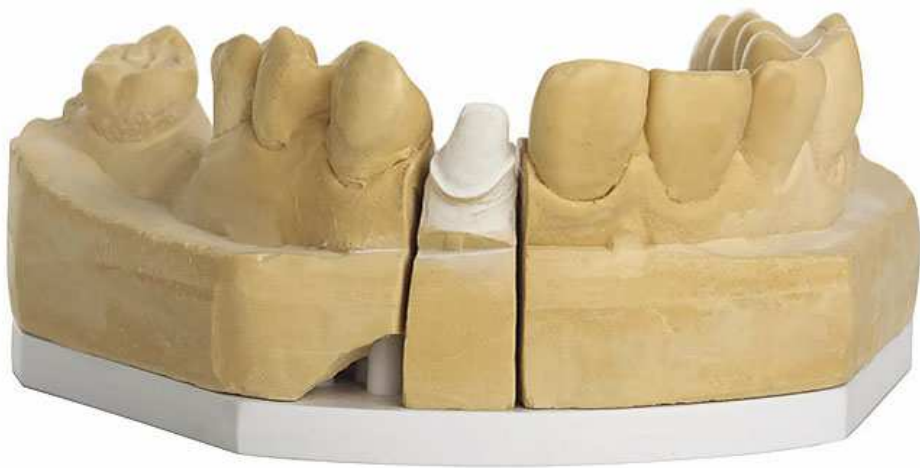
*Мал. 8.  
Напилення  
моделі перед  
скануванням*

Моделювання каркаса з воску перед скануванням дозволяє врахувати всі анатомічні особливості і отримати передбачуваний результат. Після цього провели сканування кукси зуба і воскової репродукції каркаса, була визначена межа препарування і задані всі необхідні параметри для фрезерування (мал. 8-11).

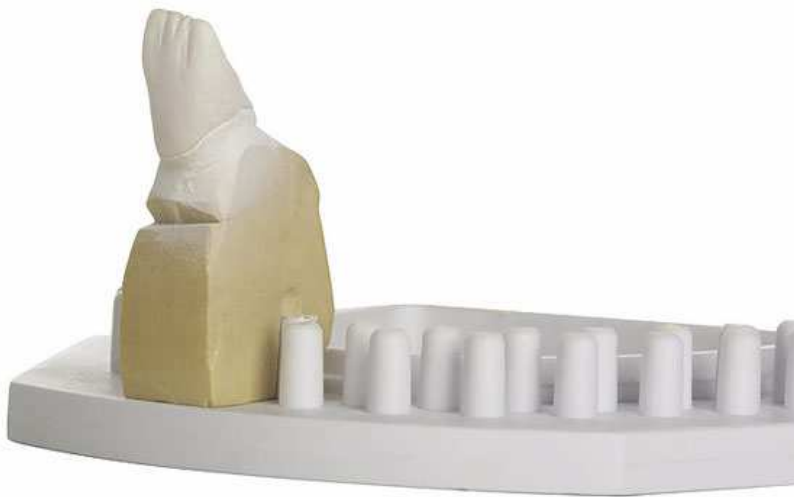
*Мал. 9.  
Напилення  
воскової  
конструкції  
перед скану-  
ванням*

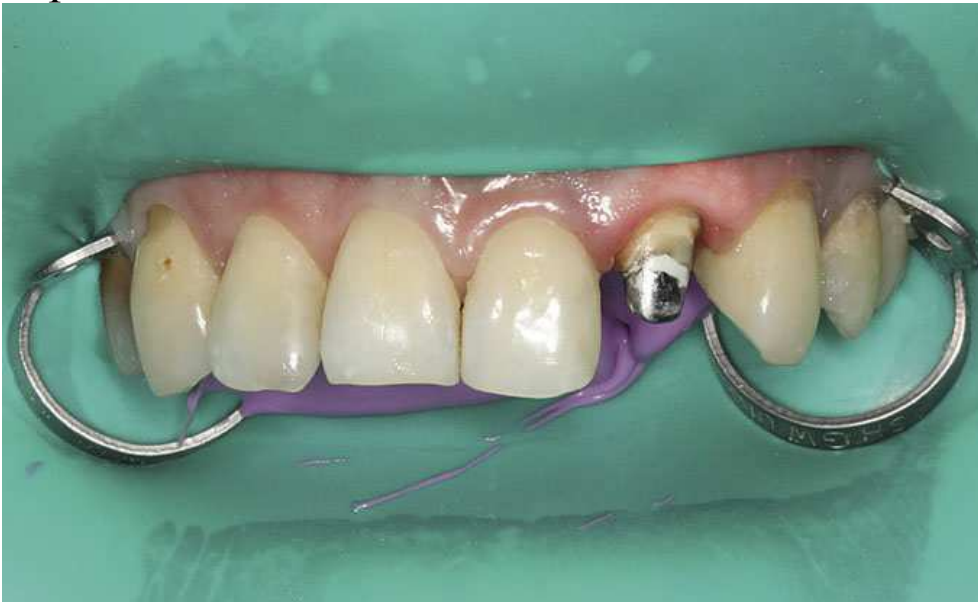
ду цирконію LAVATM облицьовували керамікою. Фіксацію коронки здійснили під ізоляцією латексної завіси (мал. 12).

*Мал. 12.  
Ізоляція  
робочої  
ділянки*

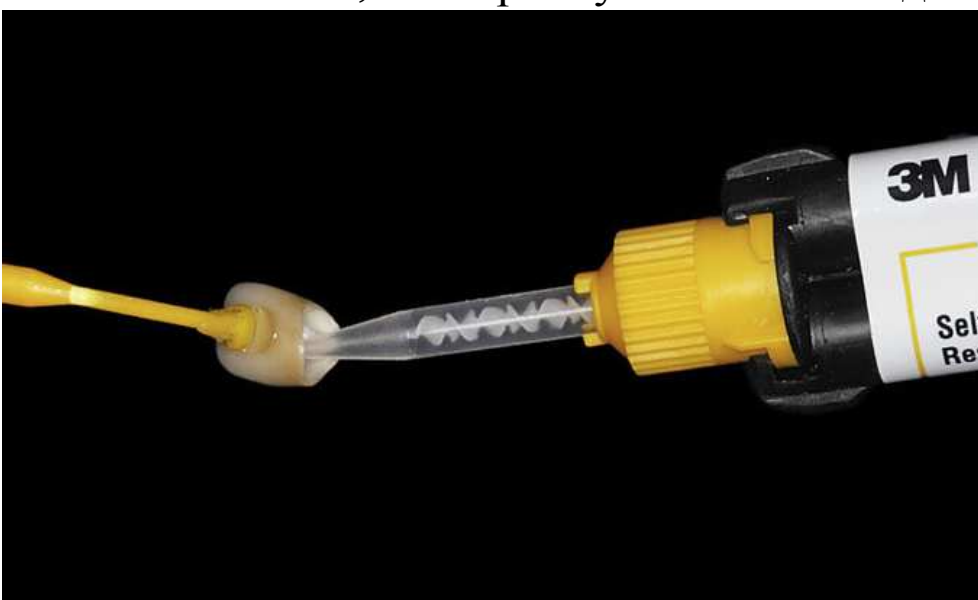
Куксу зуба піддали піскоструминній обробці частками оксиду алюмінію 27 мкм, а в коронку внесли самоадгезивний компо-

зитний це-  
мент Rely  
XTM U200  
(мал. 13).

*Мал. 13.  
Внесення са-  
моадгезивно-  
го композит-  
ного цемен-  
ту*

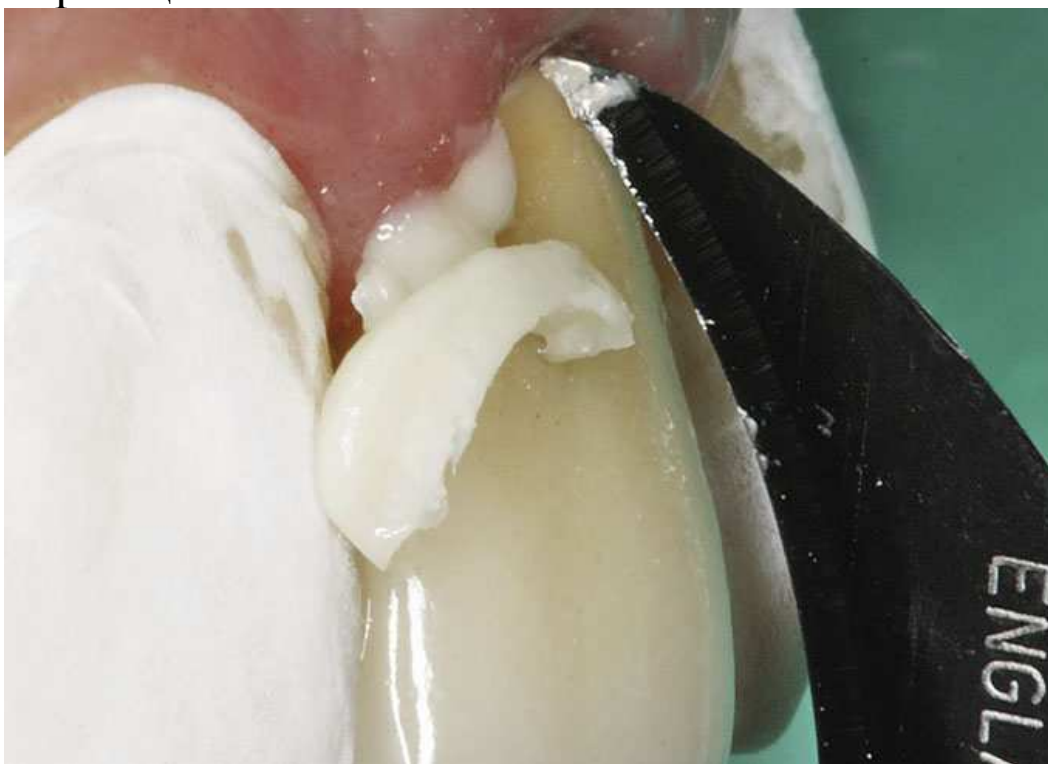
Мал. 15.

Після цього скальпелем № 12 видалили надлишки цементу (мал. 15), а в ділянку шва нанесли гліцерин для того, щоб не утворився інгібований киснем шар, провели остаточну полімеризацію.

*Важливе значення має правильна обробка цементного шва*

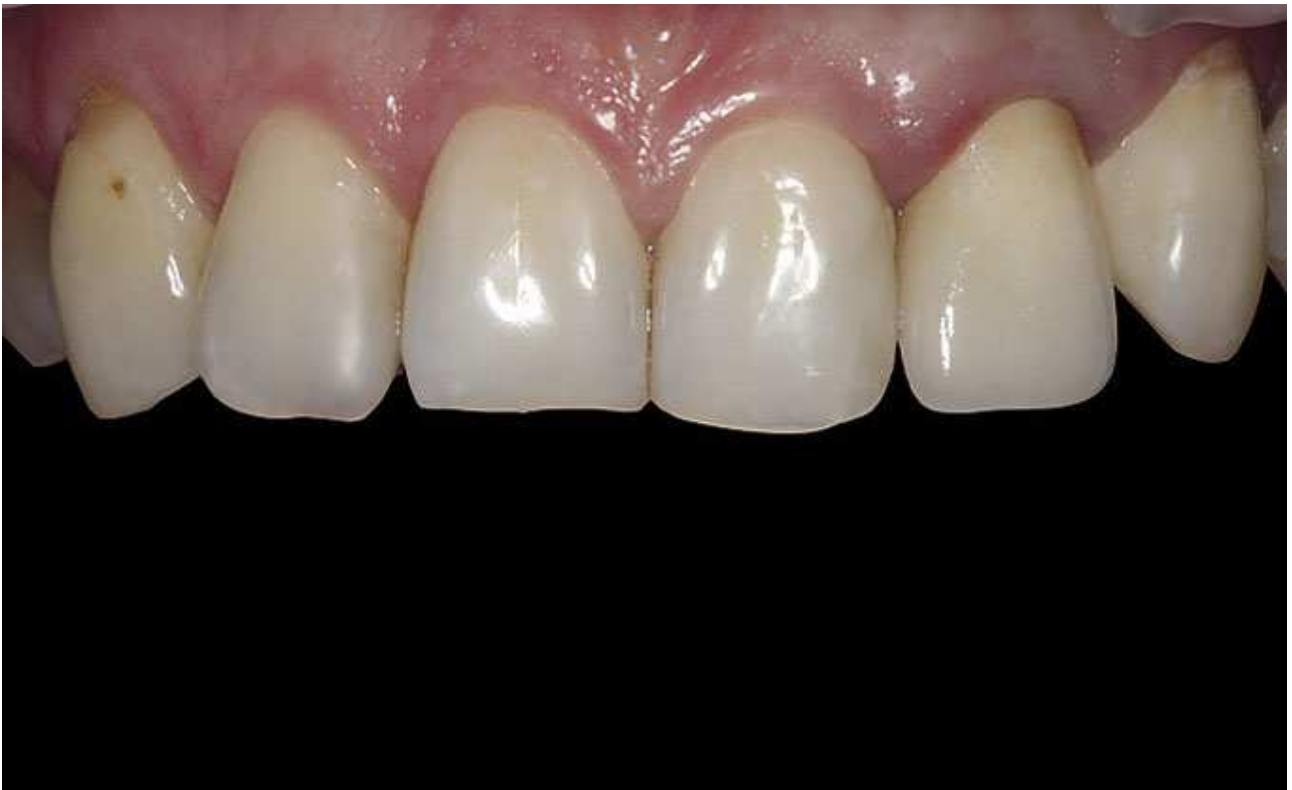
Пацієнту був призначений прийом наступного дня для контролю видалення надлишків цементу. При огляді була відмічена хороша біологічна і естетична інтеграція коронки на основі діоксиду цирконію LAVATM (мал. 16).

*Мал. 16. Вигляд керамічної коронки на основі діоксиду цирконію LAVATM зуба 22 наступного дня після фіксації*  
Автор: Ю. Івлев, к. м. н., лікар-стоматолог-ортопед
