Повторна естетична реабілітація зубів після травми

Розбір клінічного випадку

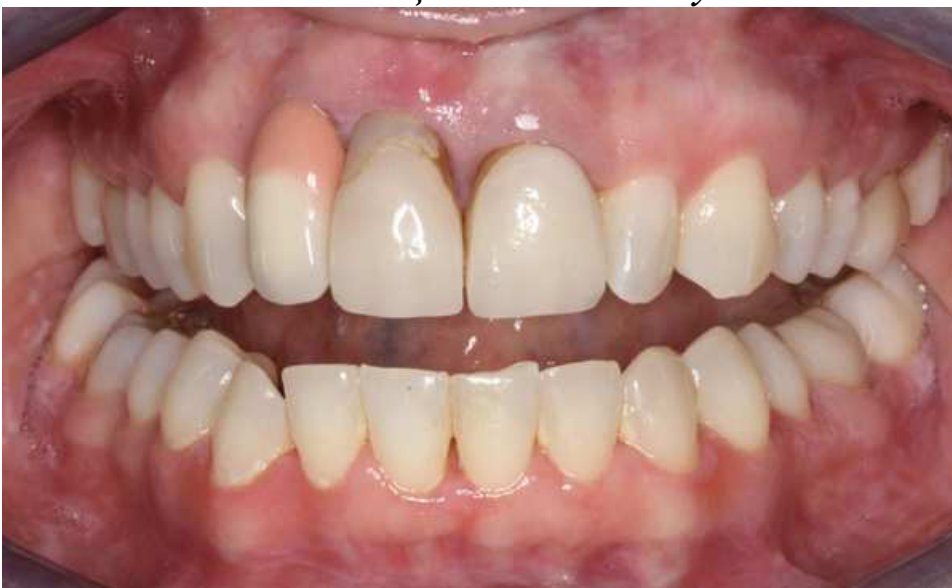
Рис. 2 Вигляд до лікування

Пацієнтка, 55 років, звернулася в клініку уперше. Раніше було проведене ендодонтичне лікування зубів 1.2, 1.1, 2.1 з наступним виготовленням керамічних реставрацій (рис. 1, 2).

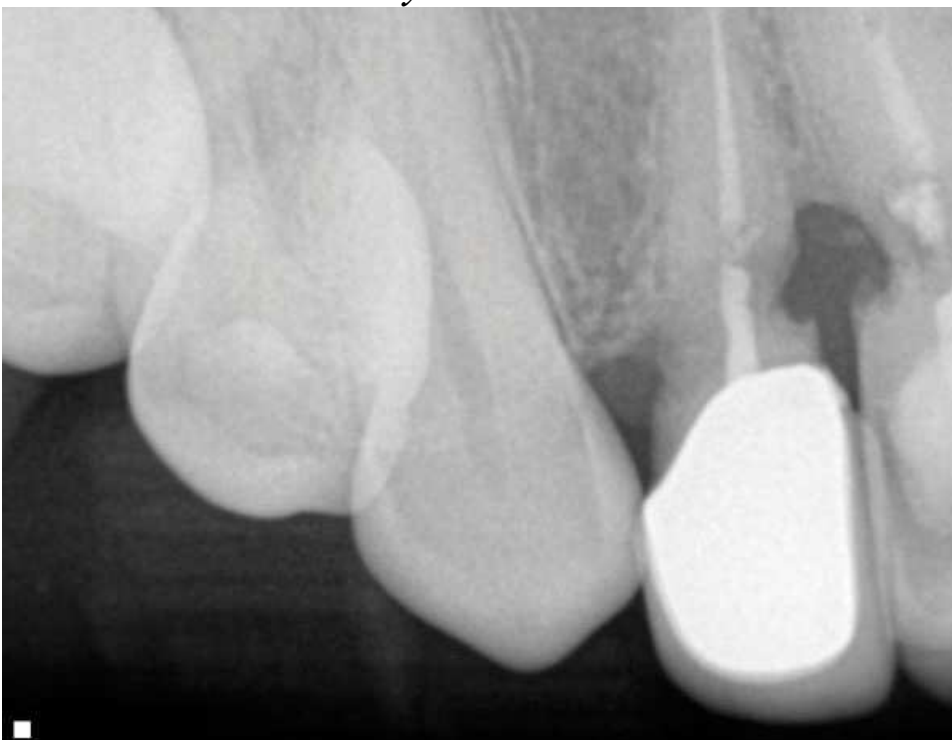
З анамнезу: 30 років тому пацієнтка в автокатастрофі отримала травму, після чого було проведене ендодонтичне і ортопедичне лікування зубів 1.2, 1.1, 2.1. На радіовізіограмі визначалася значна резорбція кореня зубів 1.2, 1.1 (рис. 3).

Рис. 3 Внутрішньоротова радіовізіограма до лікування: у ділянці зубів 1.2, 1.1 визначається резорбція кореня

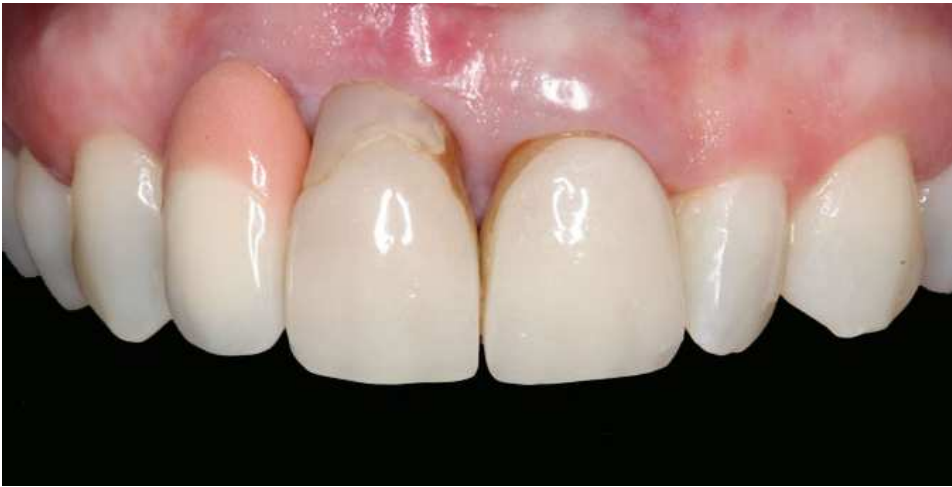
Пацієнтка не пред'являла скарг на естетику, проте визначалася значна невідповідність у кольорі рожевої кераміки в зубі 1.2; незадовільна композитна реставрація на вестибулярній поверхні зуба 1.1, відновленого вініром; крайове фарбування вініра в зубі 2.1 (рис. 4).

Рис. 4 Вигляд до лікування: проглядається невідповідність кольору рожевої кераміки, незадо-

вільна композитна реставрація, крайове фарбування вініра

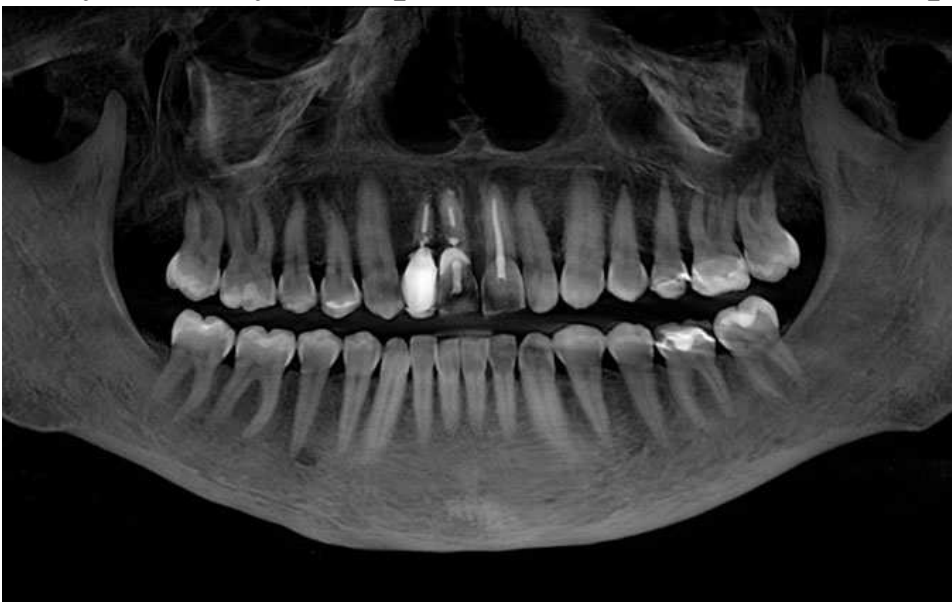
Для встановлення можливих варіантів лікування пацієнтка була спрямована на консультацію до ортодонта. При дії сил на зуб комплекс навколишніх тканин також змінює своє положення. Необхідно було оцінити можливість висунення зубів 1.2 і 1.1 з метою зміни рівня оточення їх твердих і м'яких тканин для заповнення значного існуючого дефекту і зміни розташування зубів верхньої і нижньої щелепи (рис. 5).

*Рис. 5
Панорамна
радіовізіо-
графія до
лікування.
Зверніть*

увагу на рівень кісткової тканини в ділянці зубів 1.2 і 1.1

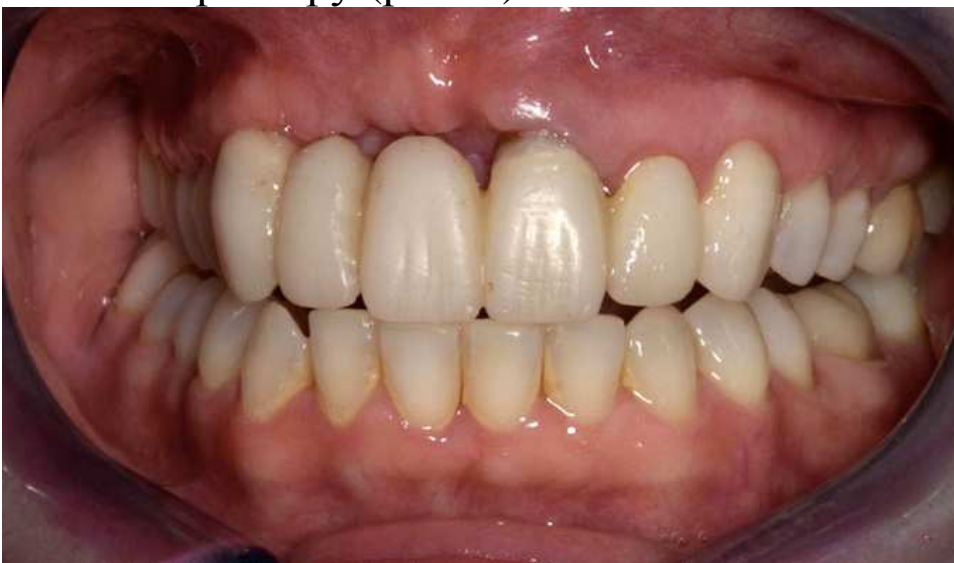
Через 8 тижнів після проведеного втручання була відновлена рухливість губи. Дефект тканин все ще зберігався, проте був меншого розміру (рис. 6).

Рис. 6 Вигляд через 8 тижнів після проведення повторної аугментації: проглядається провізорний мостовидний протез, вінір і дефект тканини, що зберігся

Обидва з'єднувальнотканинні трансплантати зменшилися в розмірах після загоєння, проте періодоонтолог був згоден на проведення третього втручання. Пацієнтка поцікавилася, чи можливо чимось замінити цей етап лікування. Як альтернатива були продемонстровані приклади конструкцій з рожевою керамікою. Пацієнтка не хотіла збільшувати терміни виготовлення фінальної реставрації на 3-6 місяців, тому вона вибрала виготовлення керамічного мостовидного протеза з рожевою керамікою.

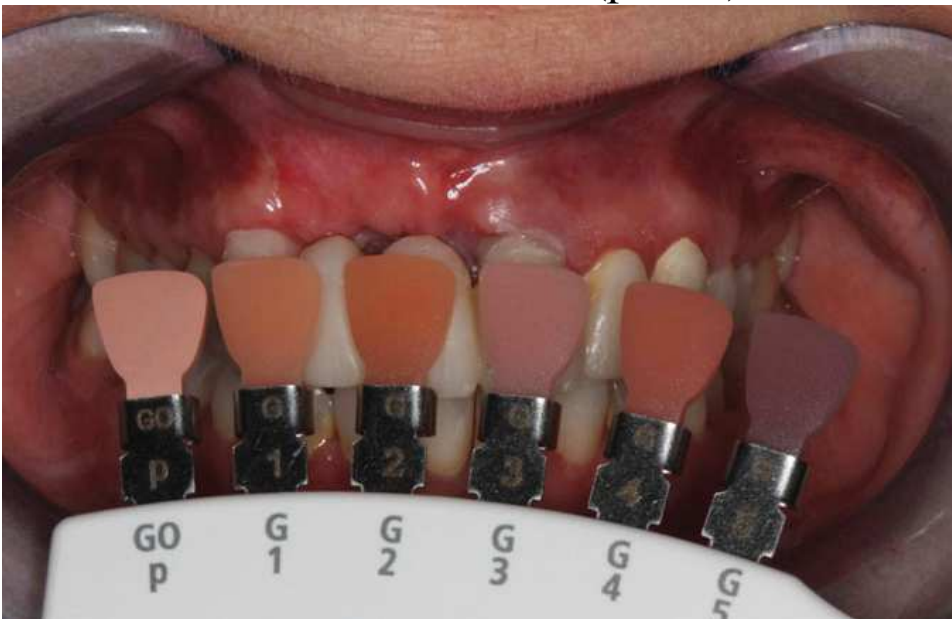
Рис. 7 Визначення відтінку ясен для вибору кераміки

Для збільшення періоду загоєння тканин наступний візит пацієнтки був призначений через 4 тижні. Для вибору текстури зубів, відтінку зубів і ясен (важливо, щоб зуби не були дегідратовані) були зроблені фотографії з використанням шкали VITA і шкали відтінків ясен (рис. 7).

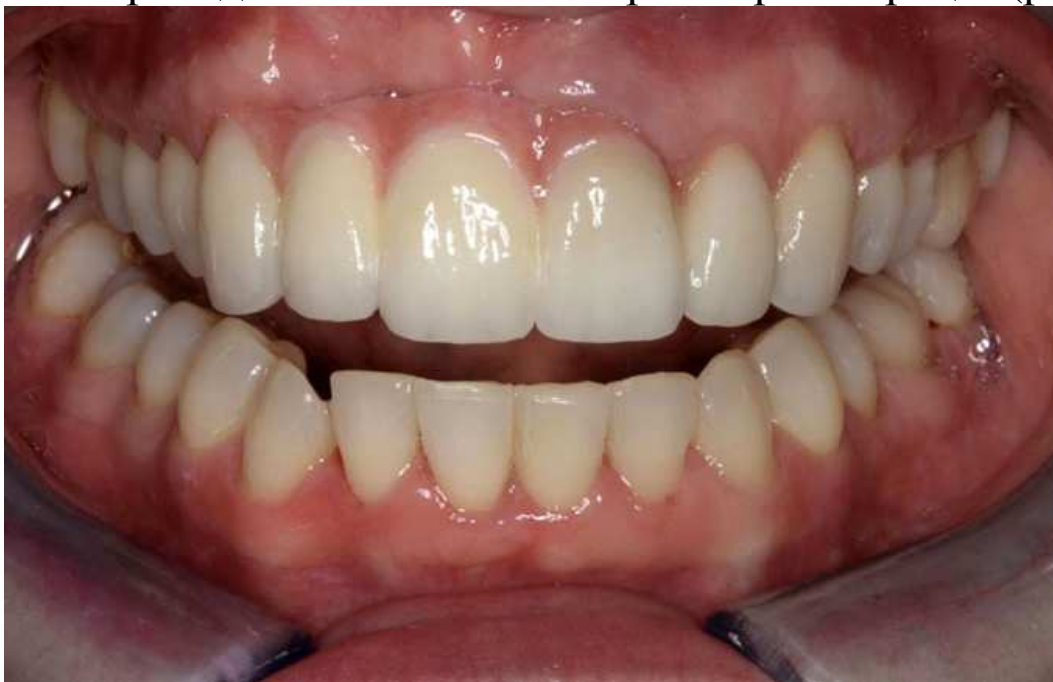
Рис. 8 Вигляд після лікування: видна фінальна реставрація, рожева кераміка співпадає за кольором з м'якими тканинами

Остаточні реставрації були цирконієвий мостовидний протез з керамічним облицюванням і литійдісилікатний вінір з мінімальним препаруванням твердих тканин зуба. Перед фіксацією була проведена підготовка мостовидного протеза: очищення з наступним внесенням праймера, після чого реставрація була відкладена убік. У лабораторії було проведене попереднє протравлення вініра плавиковою кислотою. Після припасування вінір був промитий, його внутрішня поверхня протравлена фосфорною кислотою, далі був внесений праймер і адгезив. Потім підготовлений вінір був поміщений у помаранчевий бокс для недопущення полімеризації бонда.

У ротовій порожнині зуби були ізольовані кофердамом. Далі поверхня зуба 2.3 була протравлена фосфорною кислотою, нанесено два шари універсального адгезиву і розподілені повітрям. У вінір був внесений цемент світлового отвердіння, після чого вінір прилаштований на зуб 2.3. Надлишки матеріалу були видалені після попередньої полімеризації, фінальна полімеризація проводилася під шаром гліцерину на межі реставрації. Після фіксації вініра проводилася фіксація мостовидного протеза (зуби 1.3-2.2) на той же самоадгезивний цемент. Після попередньої полімеризації надлишки матеріалу були видалені і проведена остаточна полімеризація. Після остаточного очищення була проведена ретельна перевірка оклюзії артикуляційним папером для того, щоб переконатися в стабільності і рівномірності контактів на дистальній поверхні зубів

1.3 і 2.3. Далі були усунені супраконтакти в ділянці зубів 1.2-2.2 і проведена остаточна поліровка реставрацій (рис. 8, 9).
