## **Реабілітація на імплантатах повної зубної дуги верхньої щелепи з використанням цифрового робочого процесу**

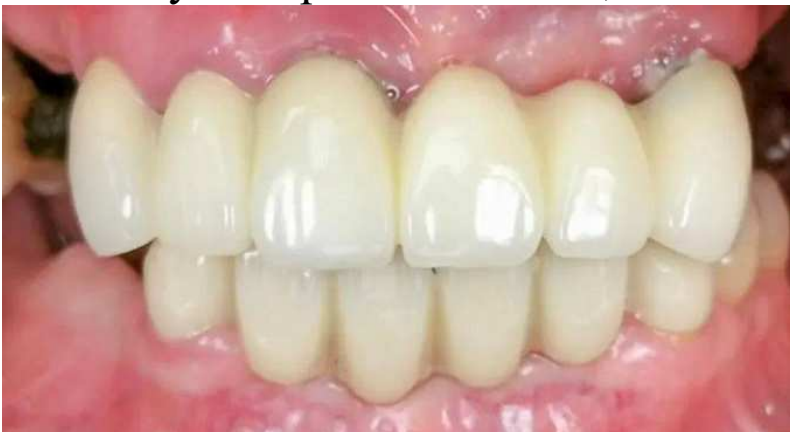
*Фото 1*

Також спостерігалися генералізоване запалення ясен (гінгівіт), кровоточивість при зондуванні і карієс зубів (фото 1).

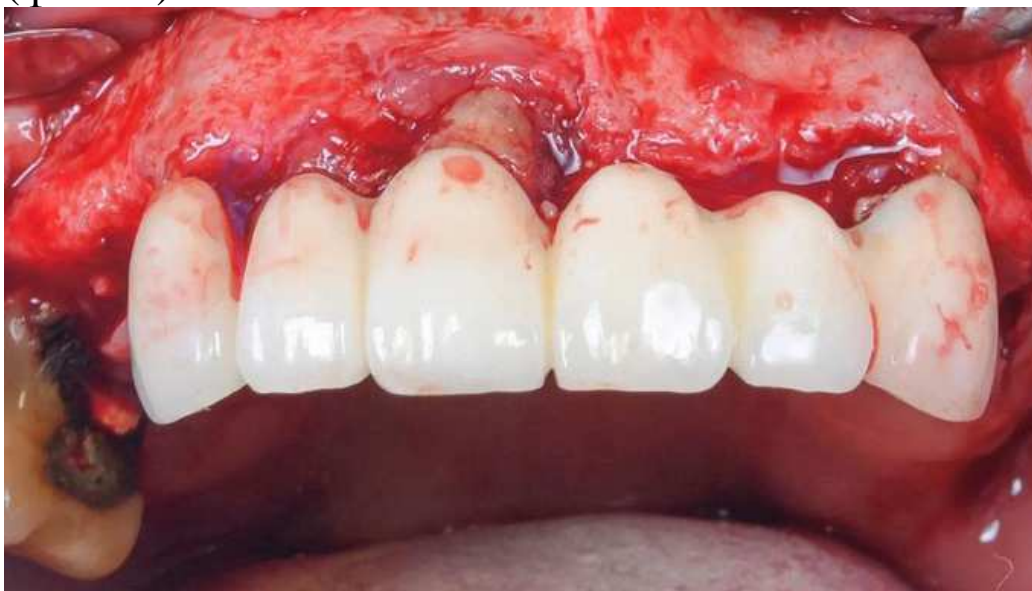
*Фото 3*

Для забезпечення точної підгонки хірургічного шаблону перед хірургічним втручанням була проведена ретельна оцінка. Потім була проведена місцева анестезія з використанням 2% розчину лідокаїну з додаванням адреналіну в співвідношенні 1:100000. Доступ до відкритого клаптя був здійснений за допомогою серединного та внутрішньоборозенкового розрізів (фото 3).

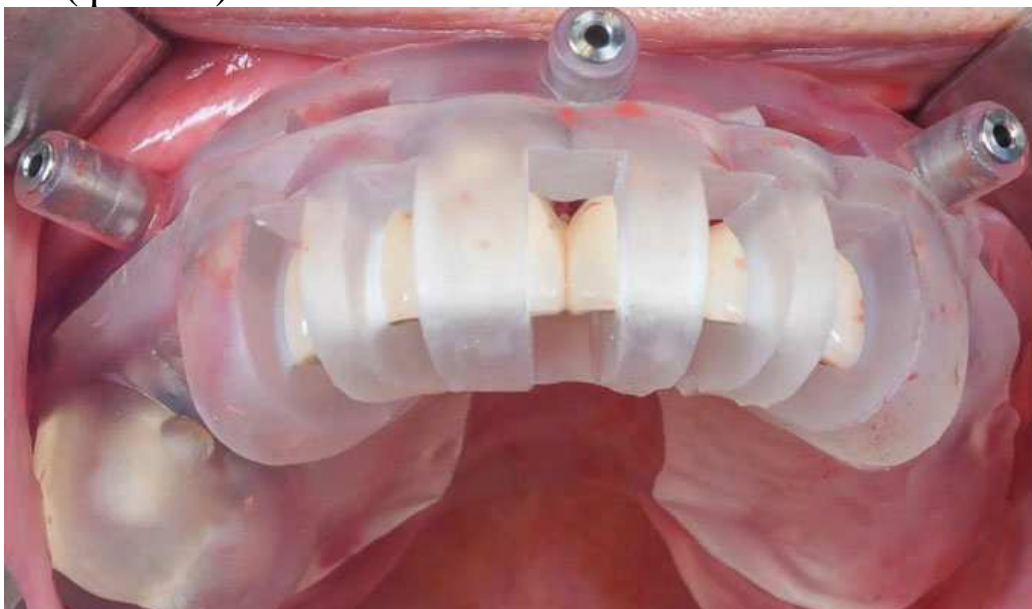
*Фото 4*

Потім був встановлений шаблон для редукції кістки, просвердлені отвори для анкерних штифтів і надійно вставлені штифти (фото 4).

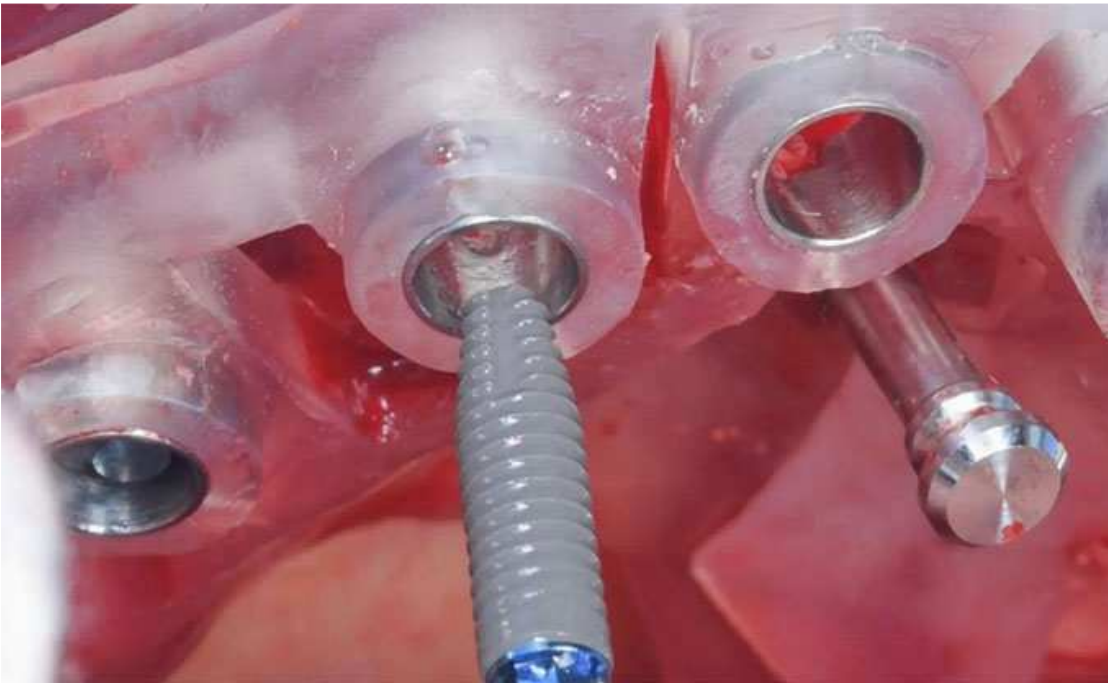
*Фото 7*

Після чого було встановлено шість імплантатів, що мають ковзаючу поверхню (Straumann BLT), виготовлених з матеріалу Roxolid (фото 7).

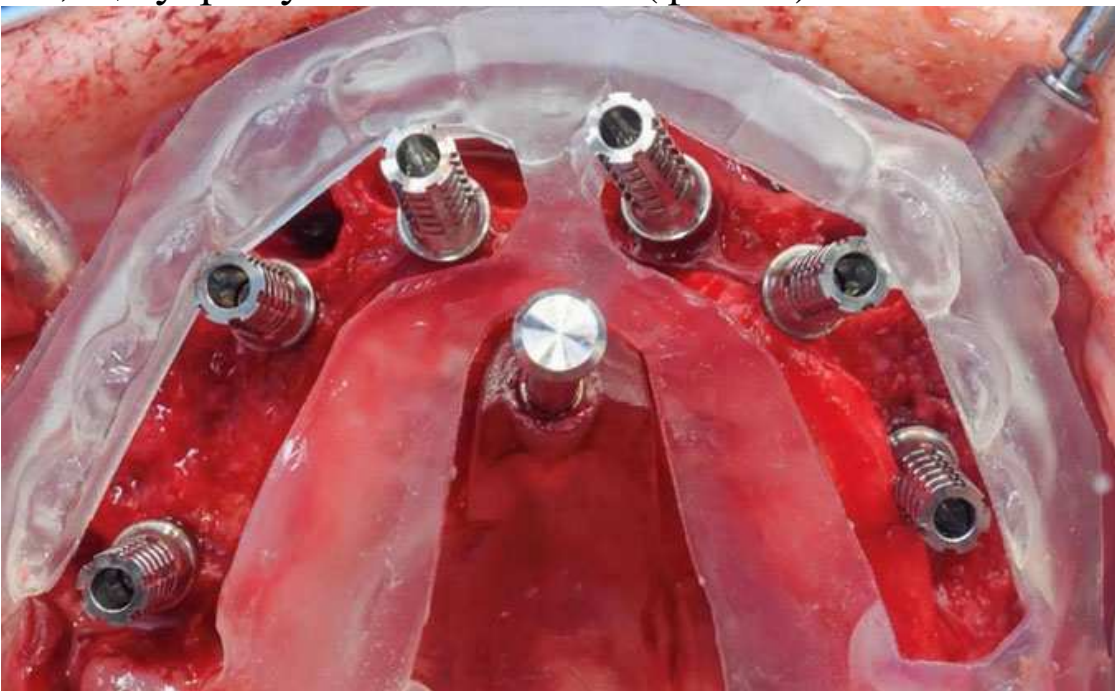
*Фото 8*

Проміжки були заповнені неантигенною пористою мінеральною кістковою матрицею Straumann Xenograft, а потім було встановлено шість тимчасових титанових основ для абатментів, що утримуються гвинтами (фото 8).

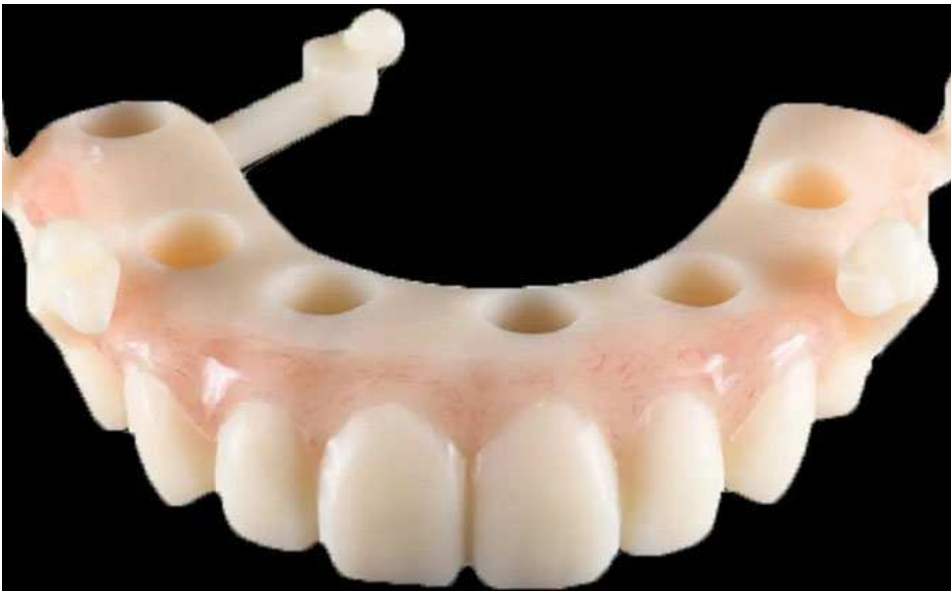
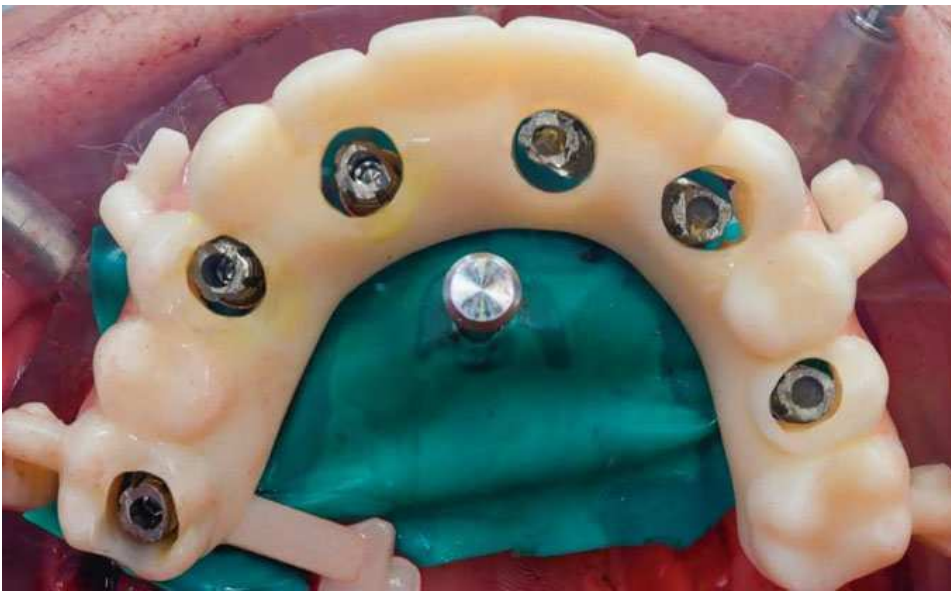
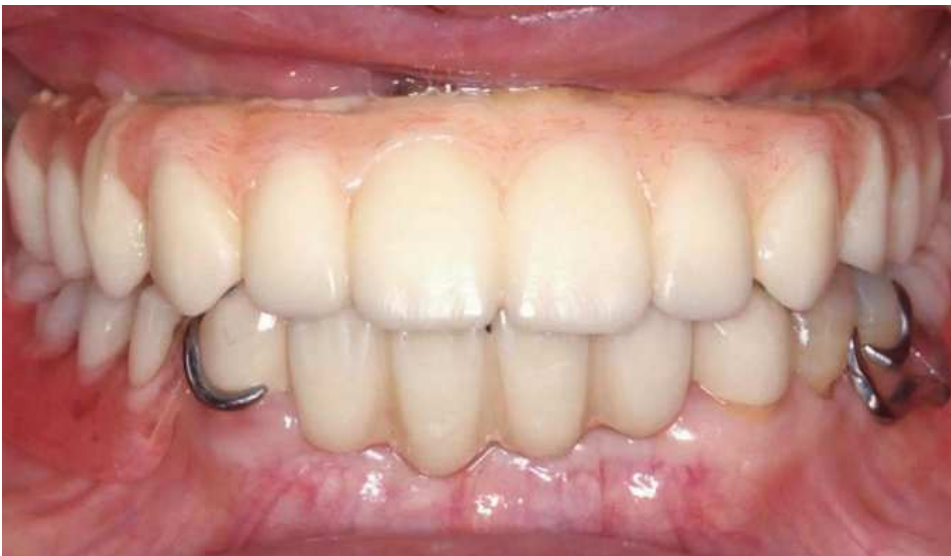
На відповідних відбиткових накладках були зроблені відбитки з повної дуги верхньої щелепи з використанням поліефірного коригувального матеріалу (Impregum, 3M ESPE). Через декілька годин для захисту свіжих хірургічних ділянок навколо тимчасових накладок був встановлений кофердам. Потім був прикріплений заздалегідь підготовлений тимчасовий протез, надрукований на 3D-принтері (фото 9-11)

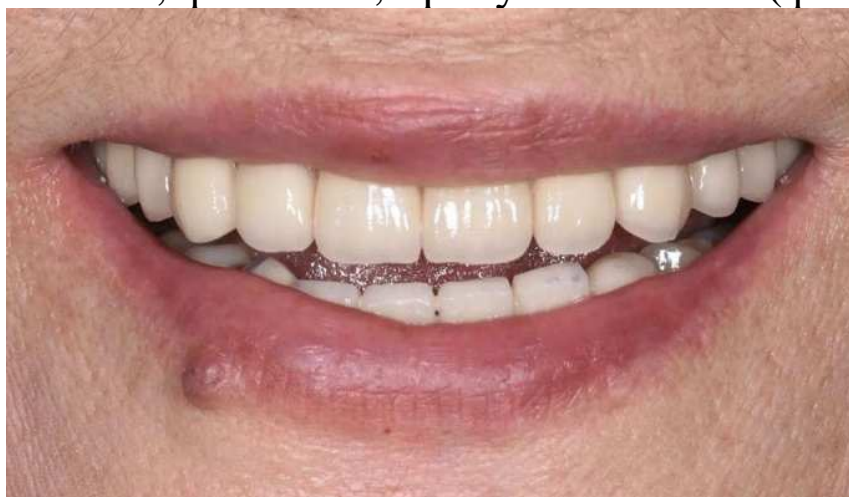
*Фото 12*

За допомогою відбитків відкритою ложкою були отримані остаточні відлиті моделі. Потім ці моделі були використані для створення фінального протеза. Під час клінічної оцінки була проведена усебічна оцінка протеза, щоб забезпечити точну і пасивну посадку. Також були ретельно перевірені функціональність, фонетика, прикус і естетика (фото 12).

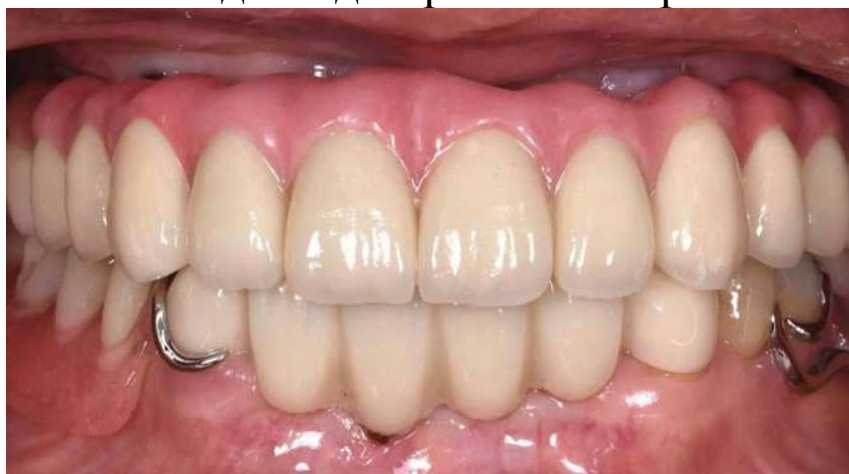
Через два роки під час реабілітації був проведений клінічний і рентгенологічний огляд (фото 13, 14). М'які і тверді тканини, що оточують імплантат, знаходилися в сприятливому стані. Крім того, пацієнтка отримала глибше уявлення про здоров'я ротової порожнини і набула знання про те, як підтримувати належний догляд за ротовою порожниною.
