## **Клінічний приклад протезування металокерамікою**

Пацієнт скаржився на погану естетику посмішки і періодичні больові відчуття в ділянці 11, 21, 22 зубів.

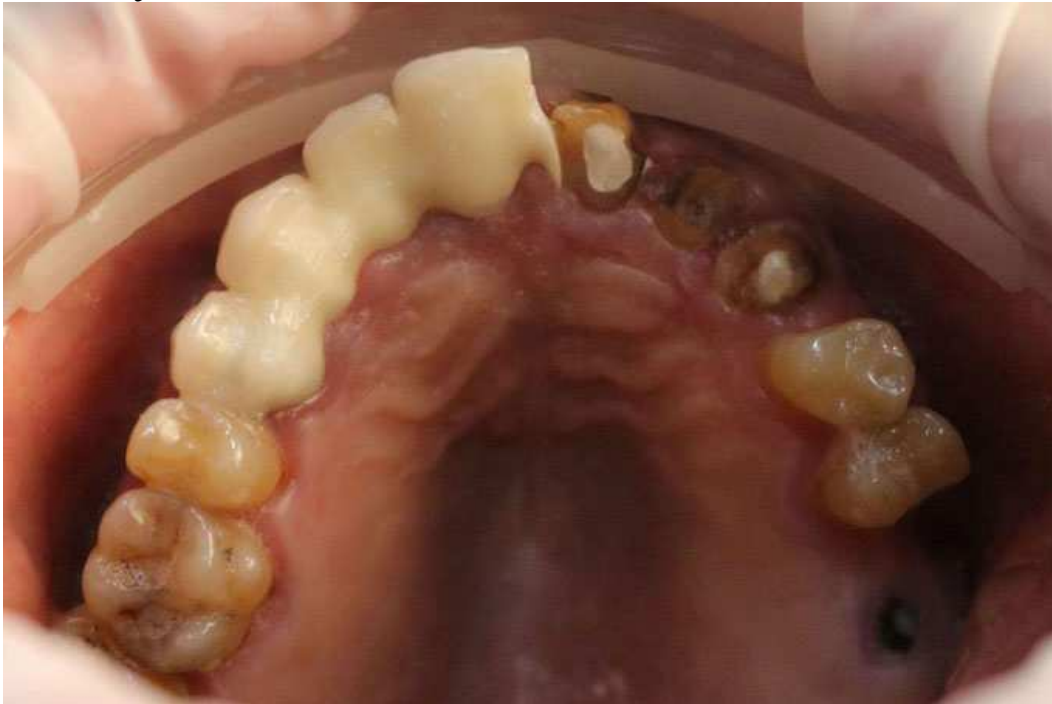
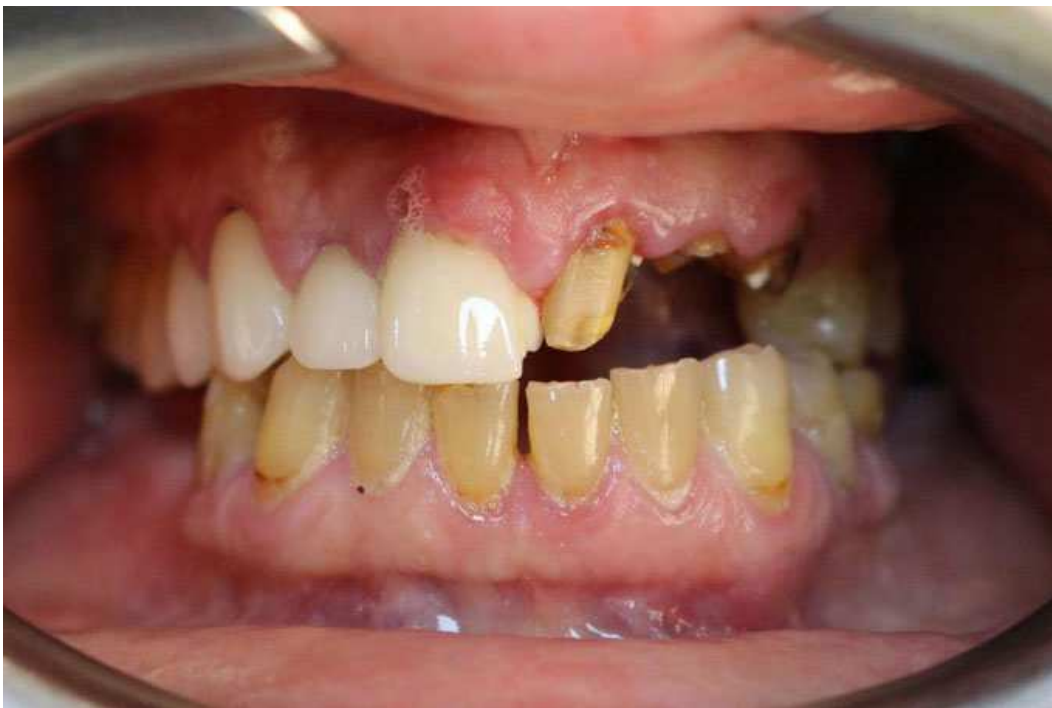
Вихідна ситуація:

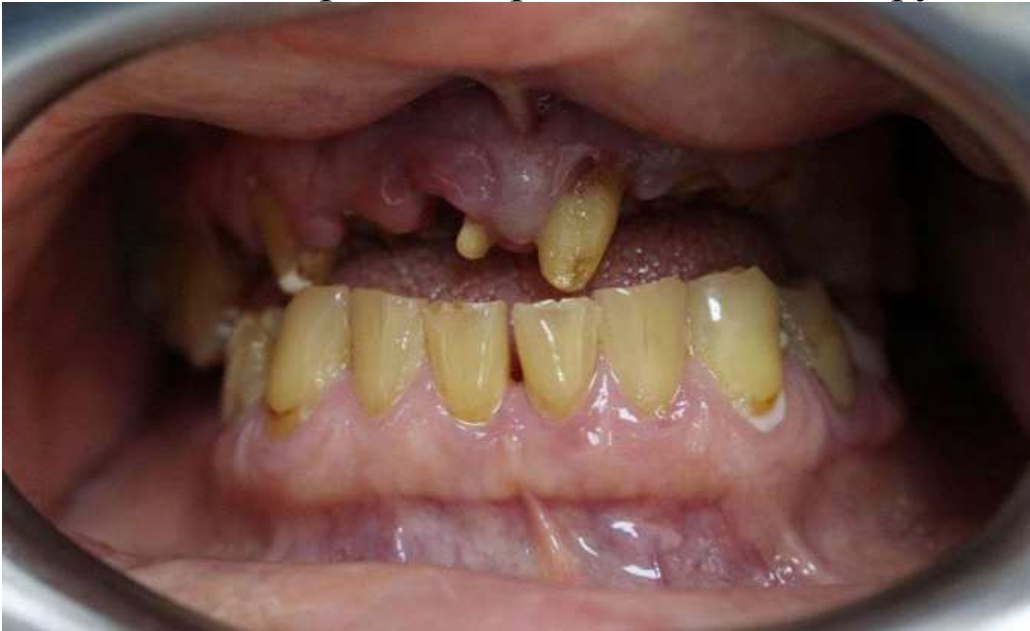
Демонтаж попередньої ортопедичної конструкції:

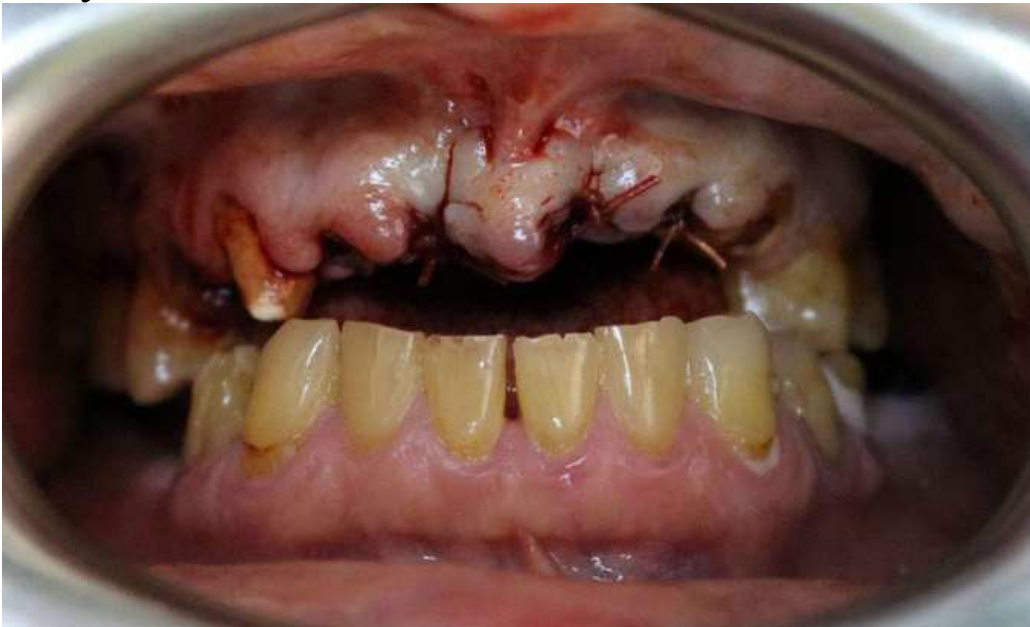
Ситуація після видалення:

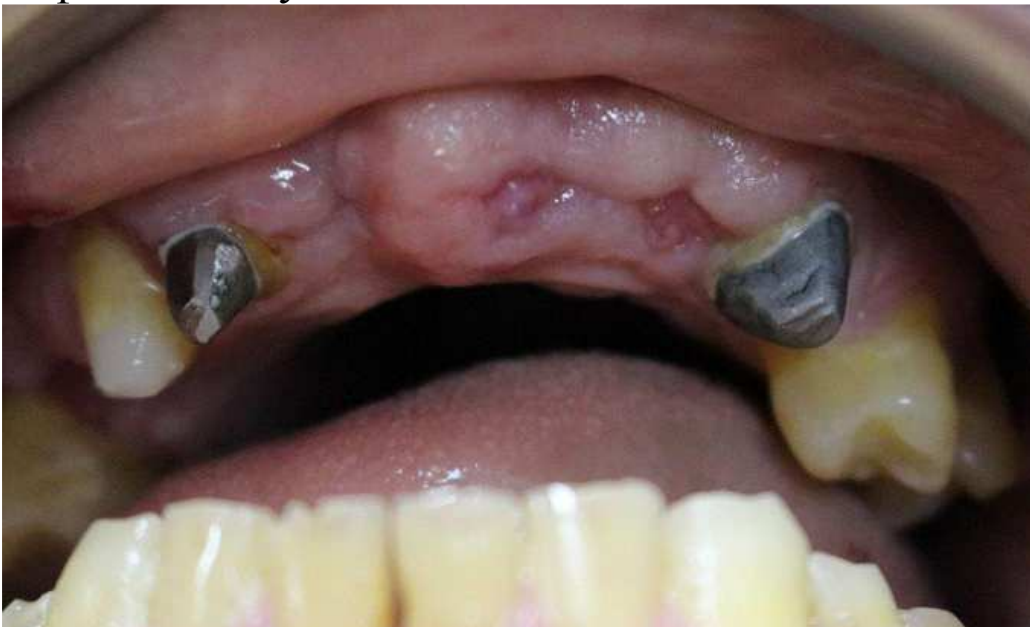
Зафіксовані куксові вкладки:

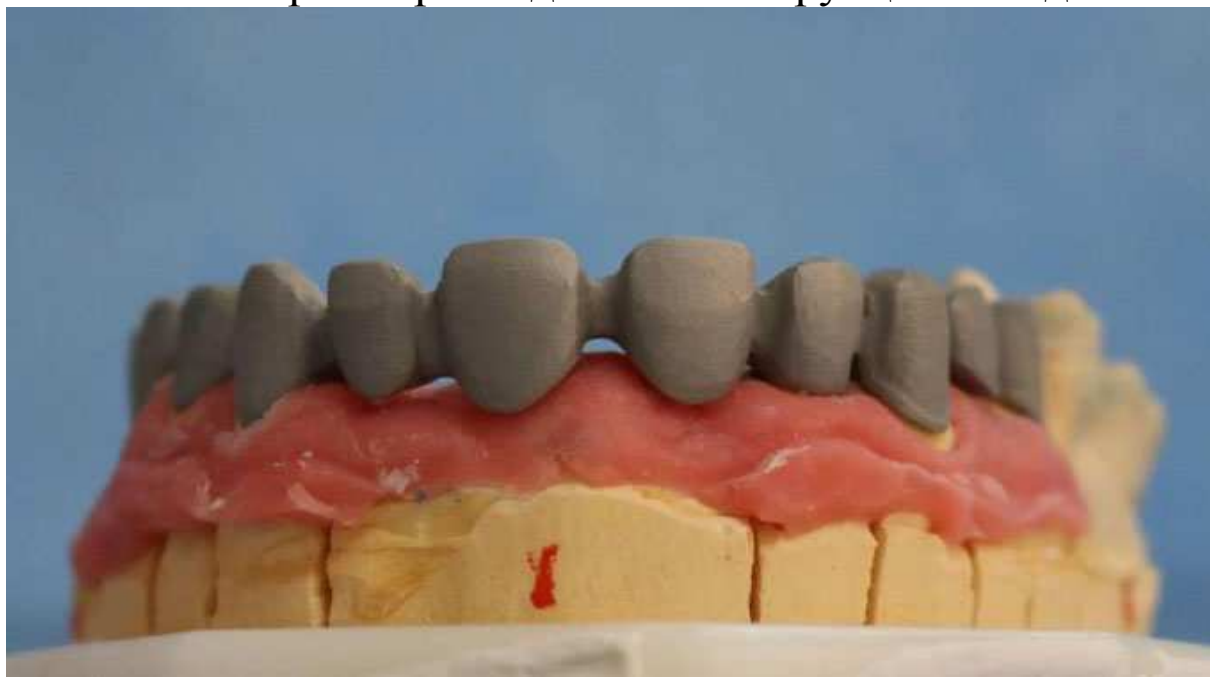
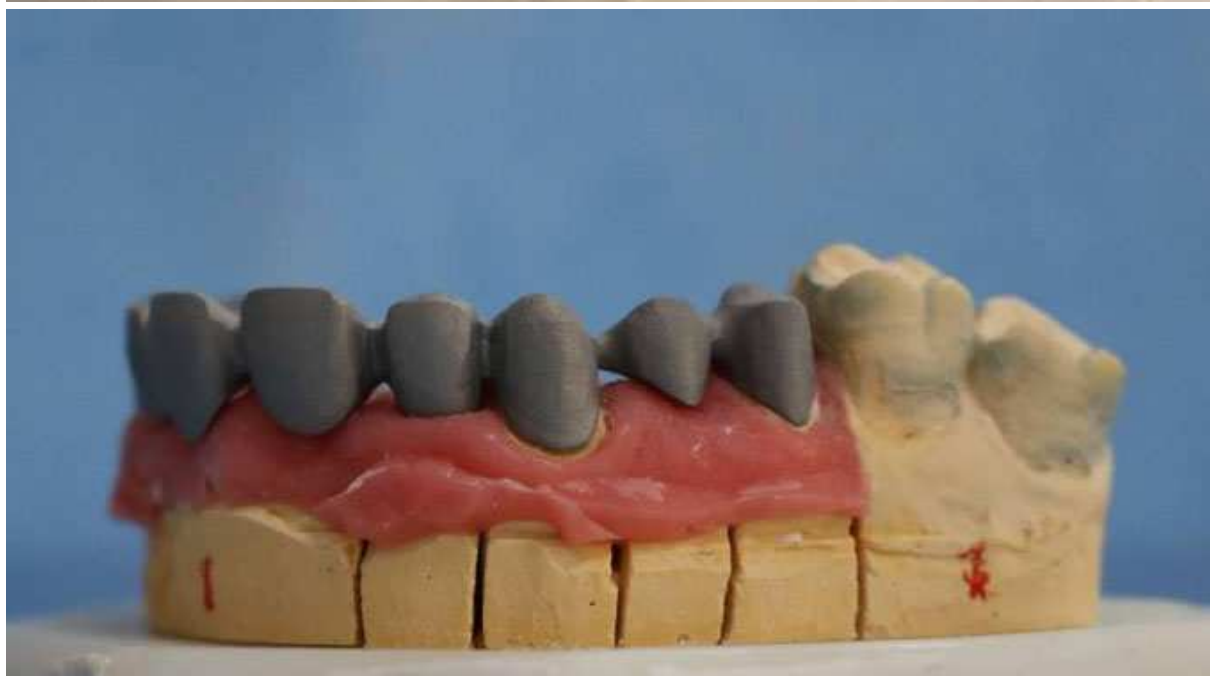
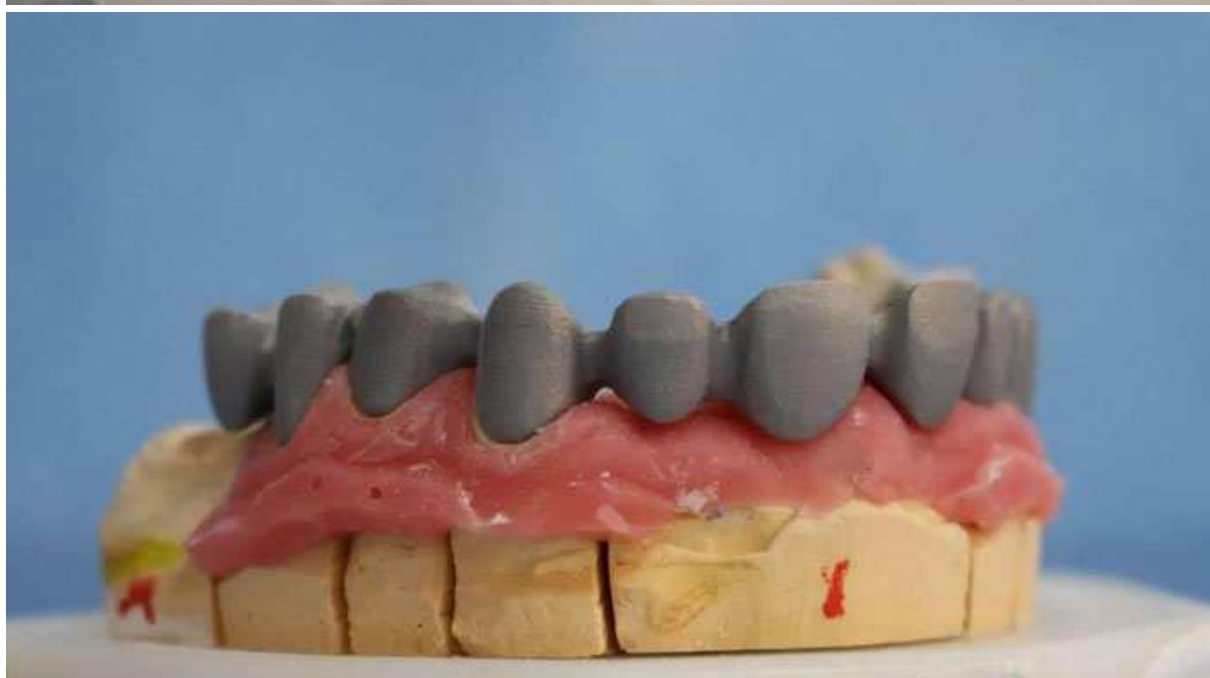
Металевий каркас ортопедичної конструкції на моделі:

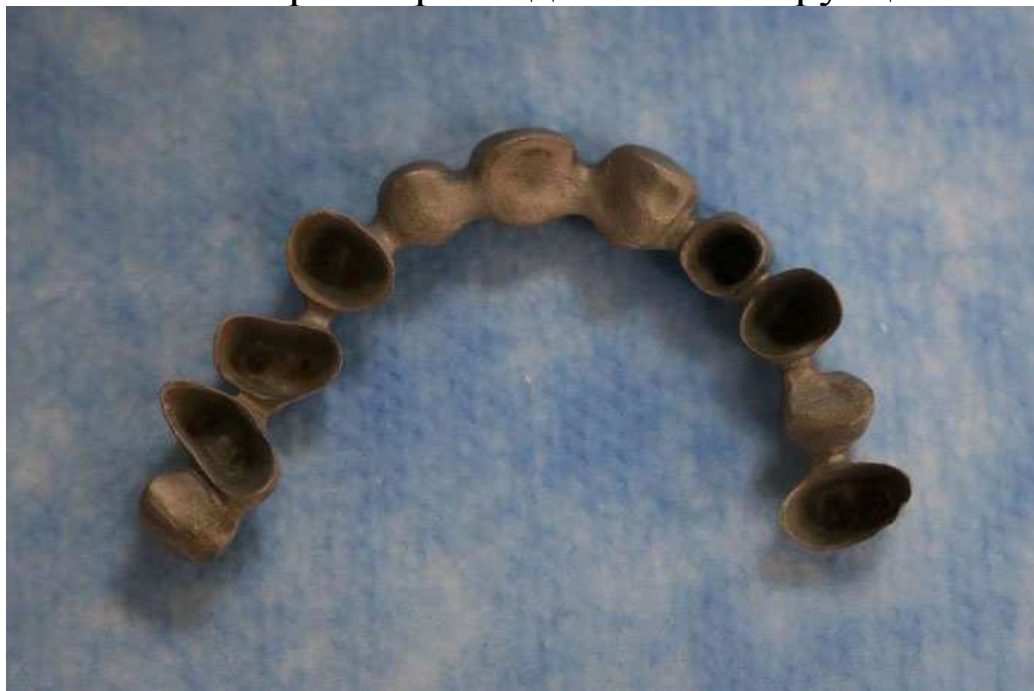
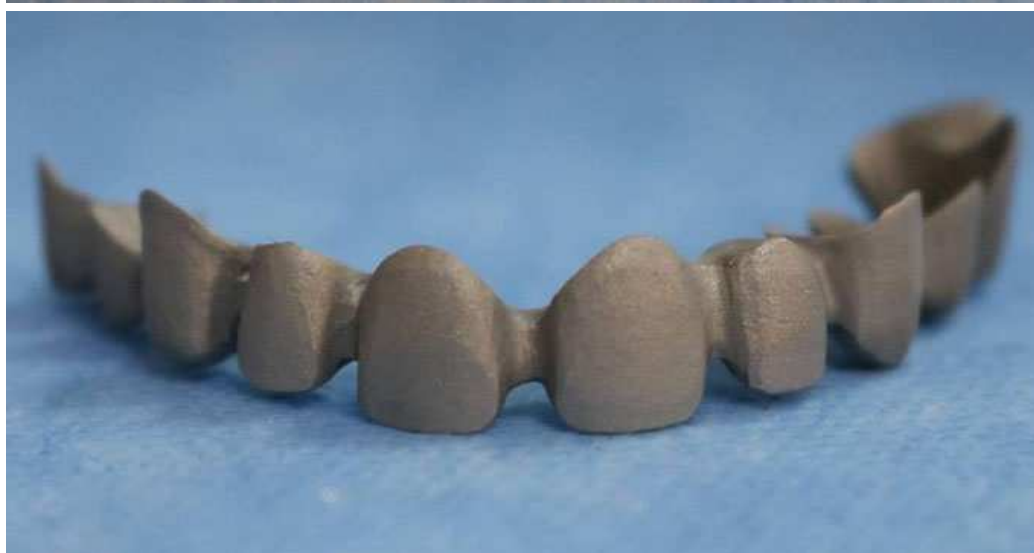
Металевий каркас ортопедичної конструкції:

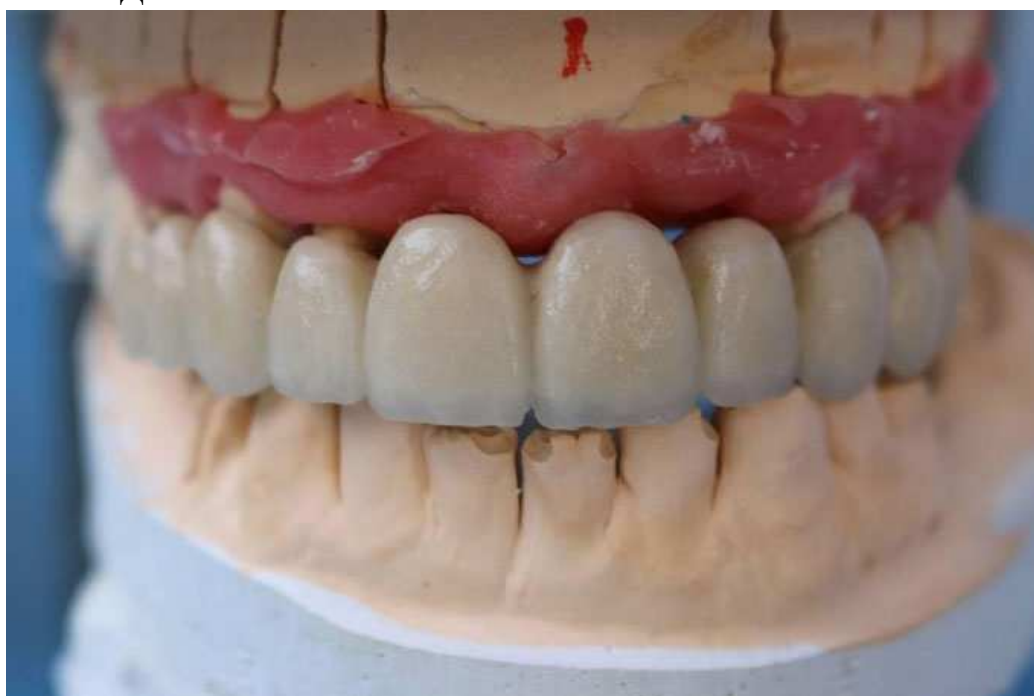
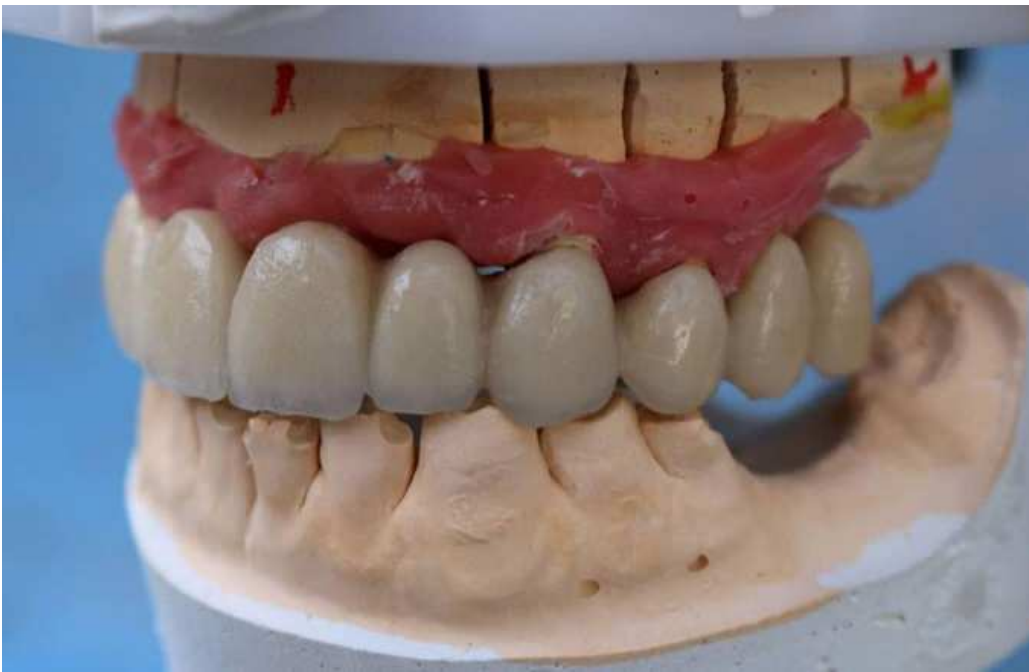
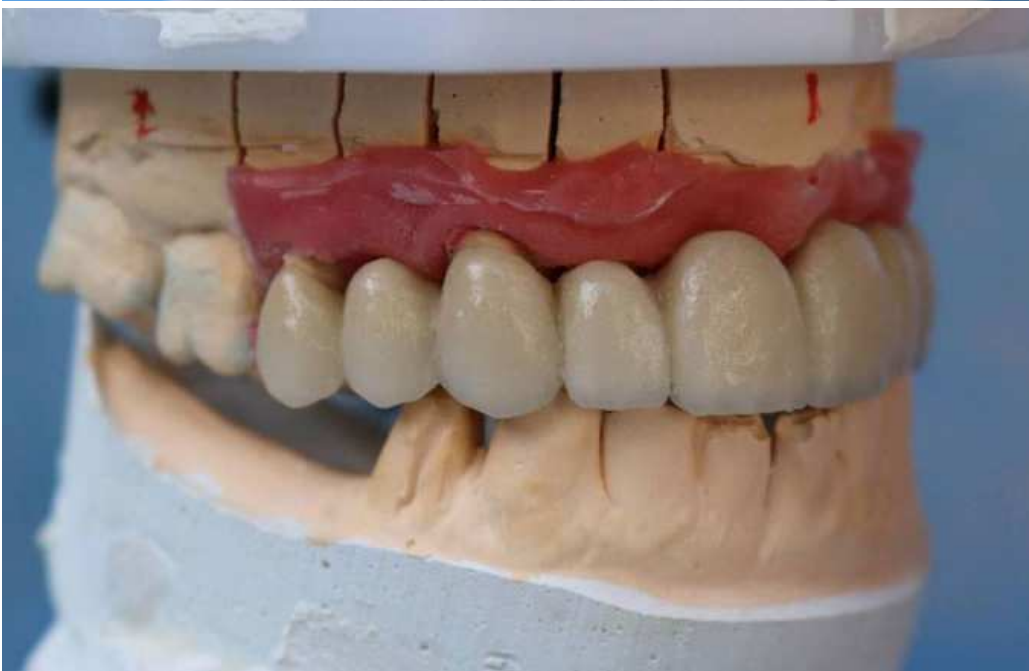
Металокерамічний мостовидний протез перед контуруванням на моделі:

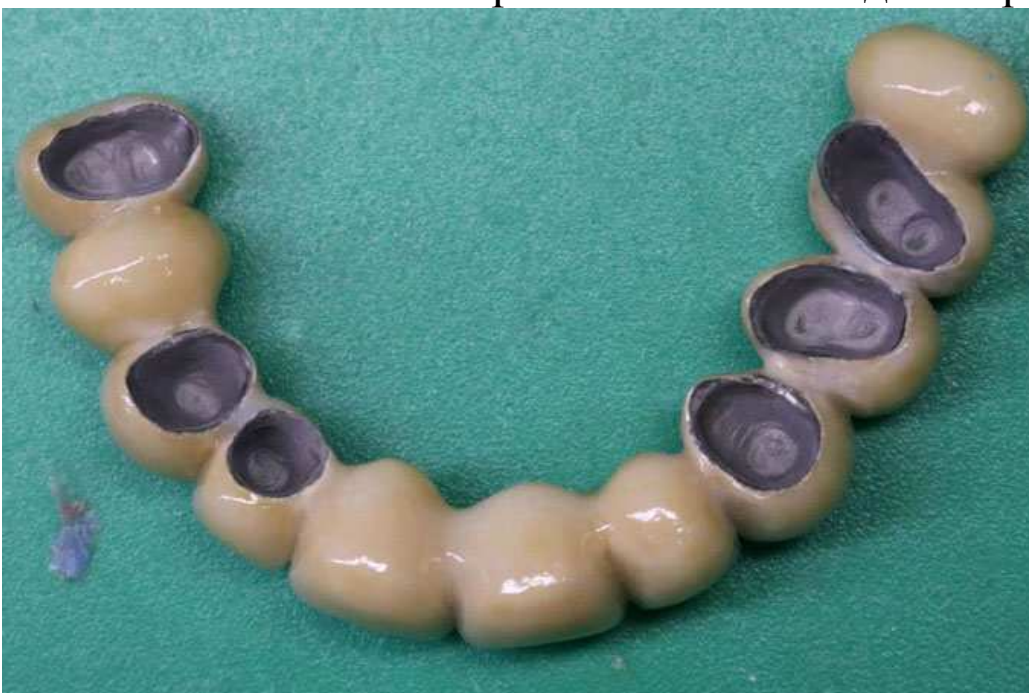
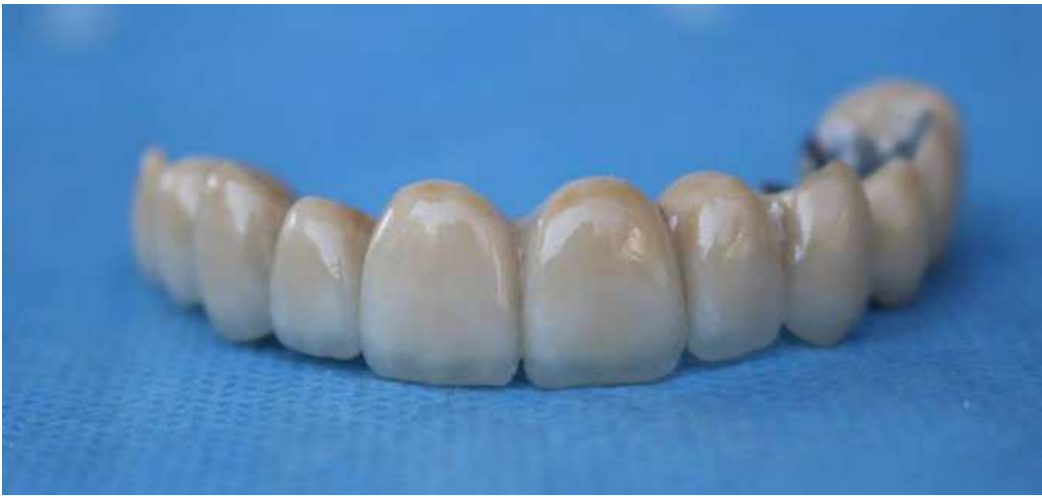
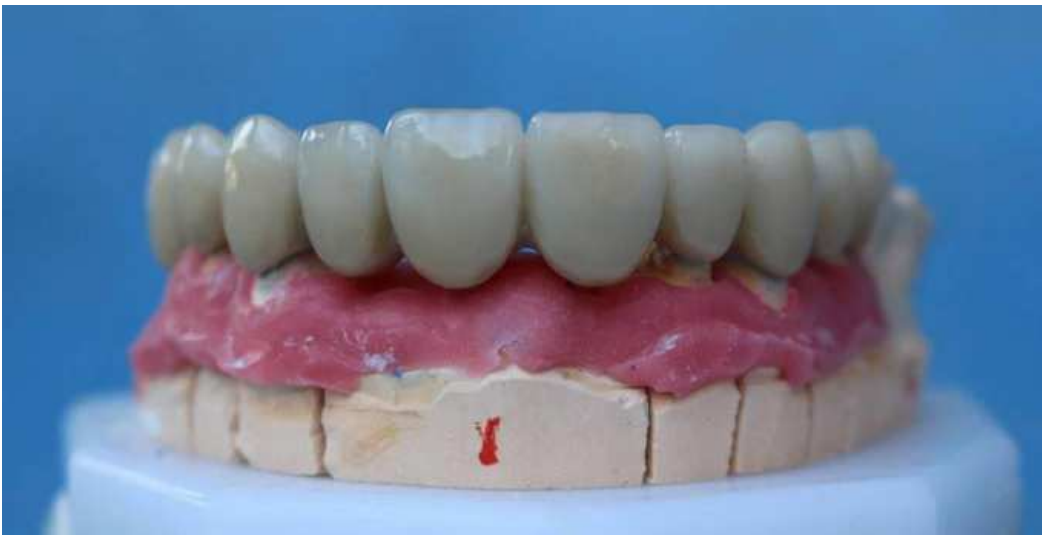
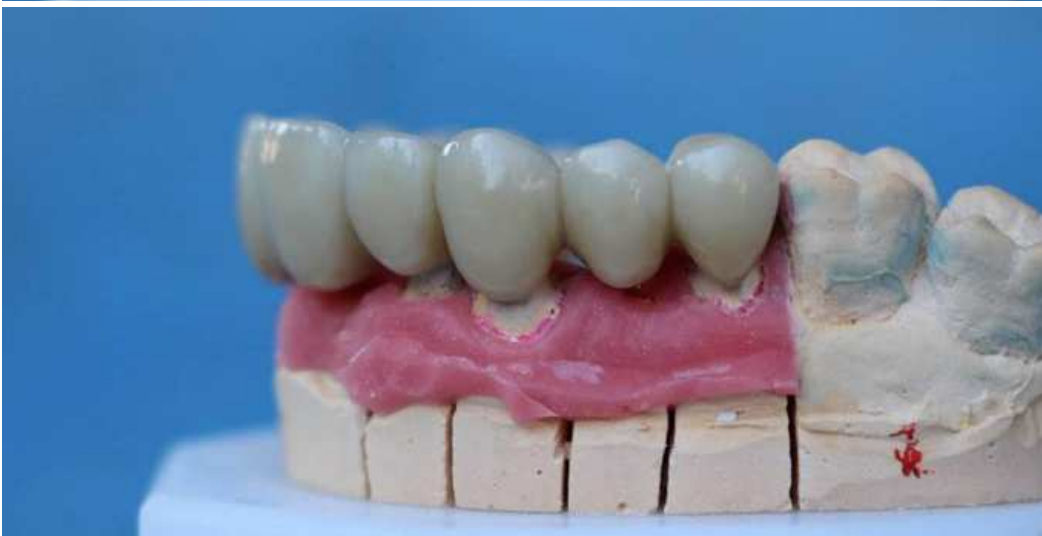
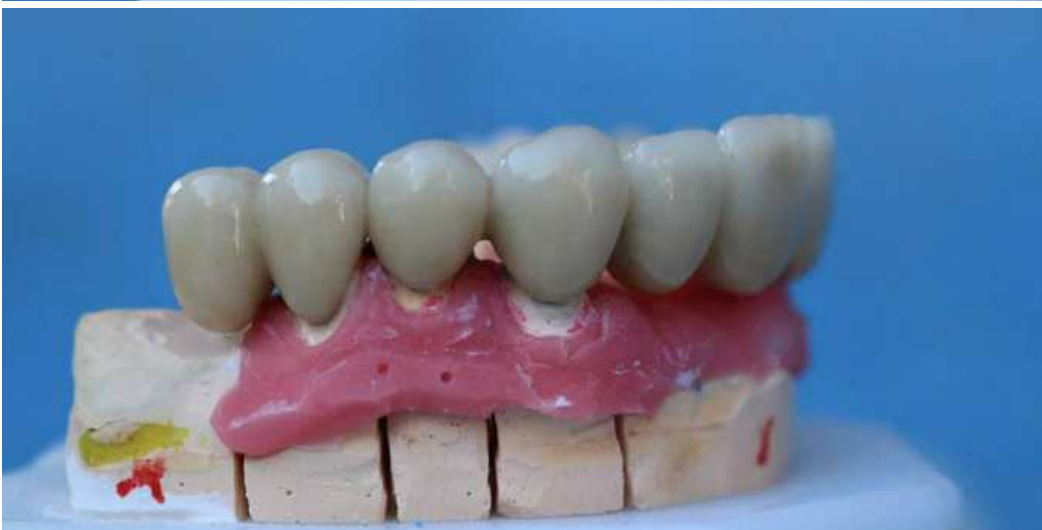
Виготовлений металокерамічний мостовидний протез:

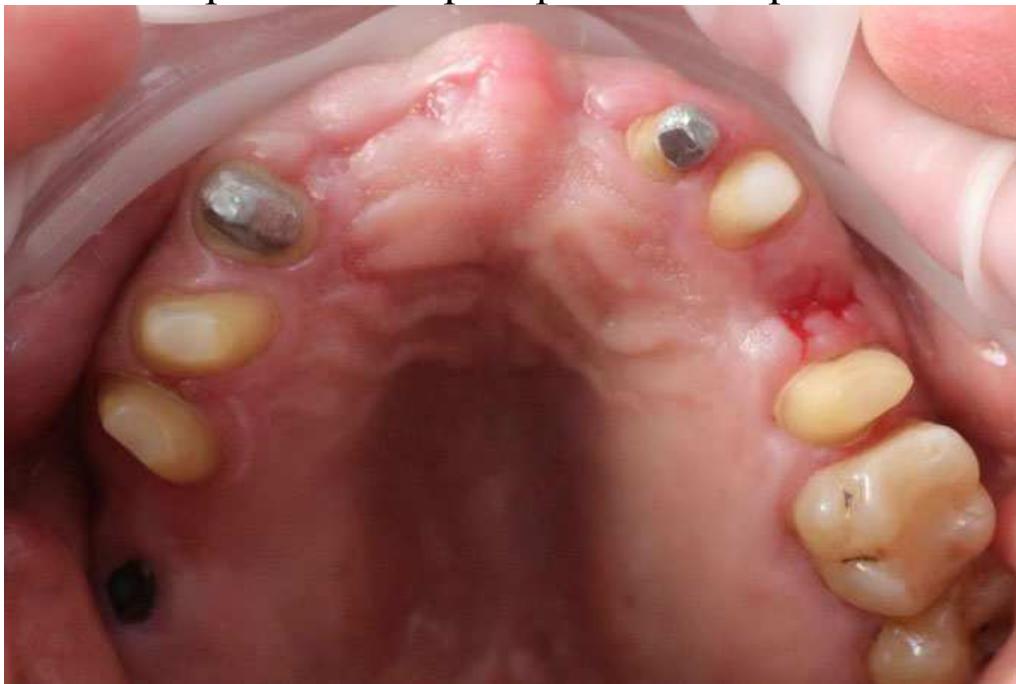
Ротова порожнина перед фіксацією протеза:

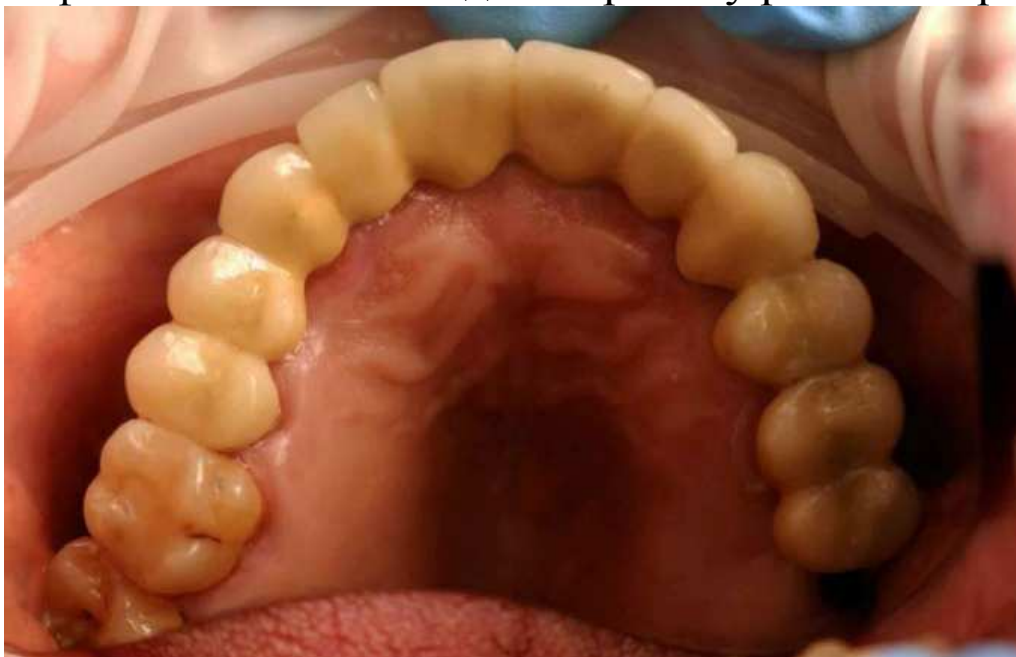
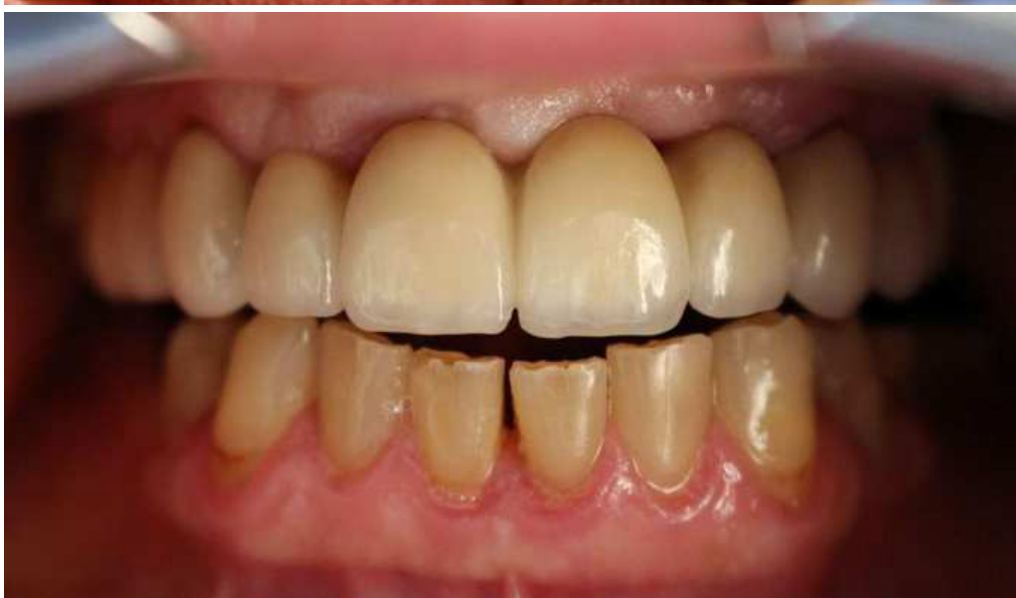
Зафіксований мостовидний протез у ротовій порожнині:
