**Негайна імплантація в ділянці центрального різця і відновлення естетичного профілю у фронтальній ділянці**  
21-річний пацієнт звернувся по стоматологічну допомогу в клініку Белеза-до-Сорісо в Сан-Паулу, Бразилія, з переломом 21 зуба. Крім того, він скаржився на порушення естетичного профілю у фронтальній ділянці щелеп і наявність каріозних уражень на міжапроксимальних ділянках 11, 12 і 22 зубів (фото 1,2).

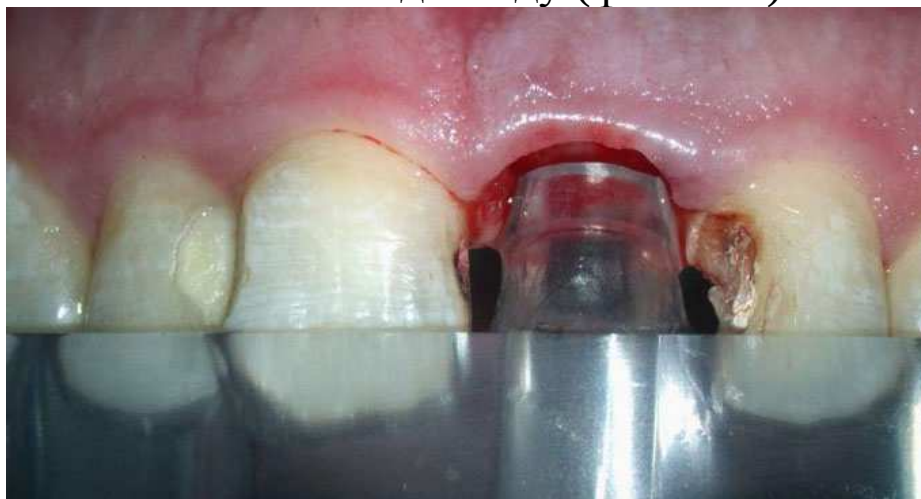
*Фото 6*

нова опора був вибраний імплантат Roxolid SLActive Bone Level, враховуючи наявність у його складі такого матеріалу як Roxolid і SLActive-поверхні, які збільшують резистентність конструкцій імплантатів вузького діаметру. Подальша оклюзійна корекція є важливим кроком для досягнення прогнозованого результату: розподілення сил на титанову опору не має бути спровоковане раніше терміну. Крім того пацієнт був проінструктований з приводу необхідності забезпечення належного гігієнічного догляду (фото 7-9).

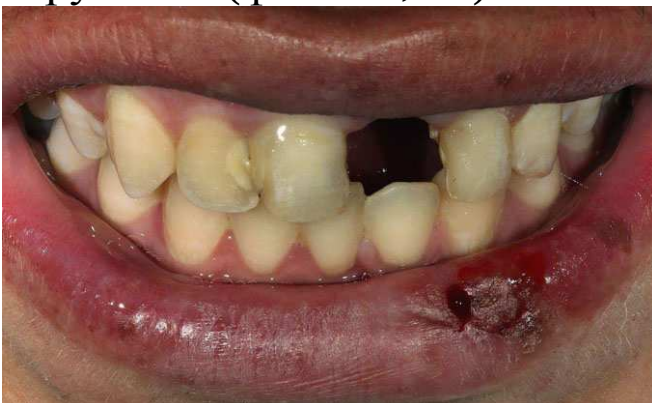
Несподівано через 18 днів після імплантації пацієнт зазнав травми, під час якої втратив певний об'єм тканин нижньої губи. Обстеження показало значну рухомість тимчасової конструкції на імплантаті, хоча ознак запалення в цій ділянці відмічено не було. Після видалення провізорної коронки вдалося встановити, що стабільність самого імплантату не порушена. Одночасно в цей же період ми провели препарування зубів під керамічні конструкції і отримали відбиток з усієї ділянки втручання (фото 10, 11).

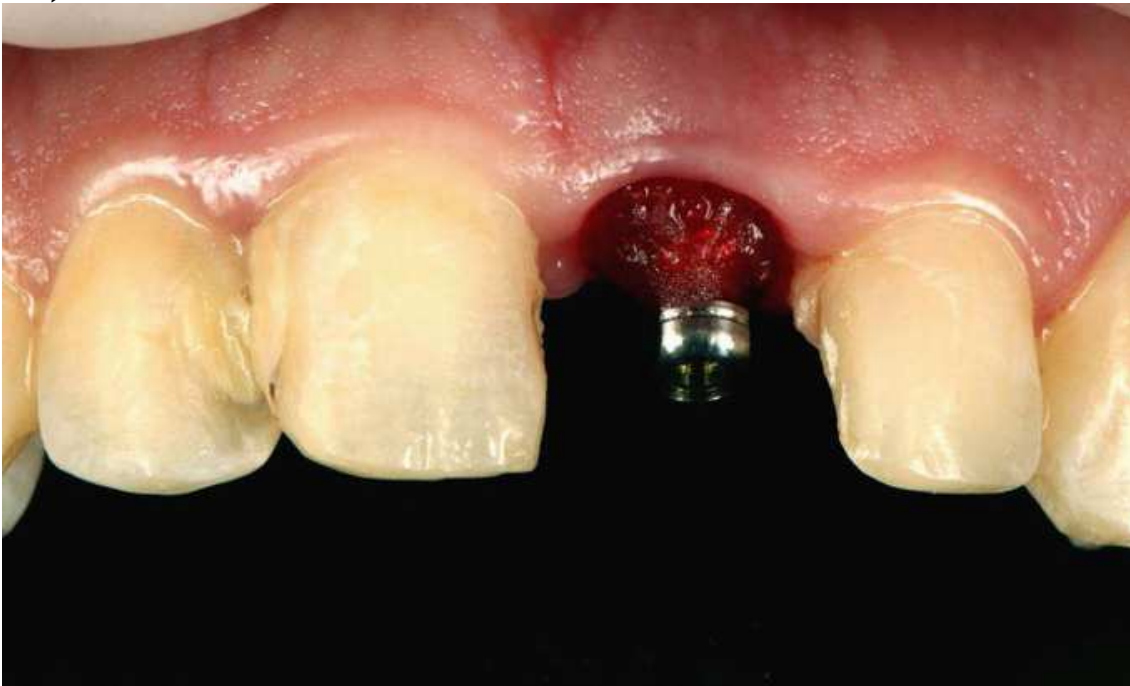
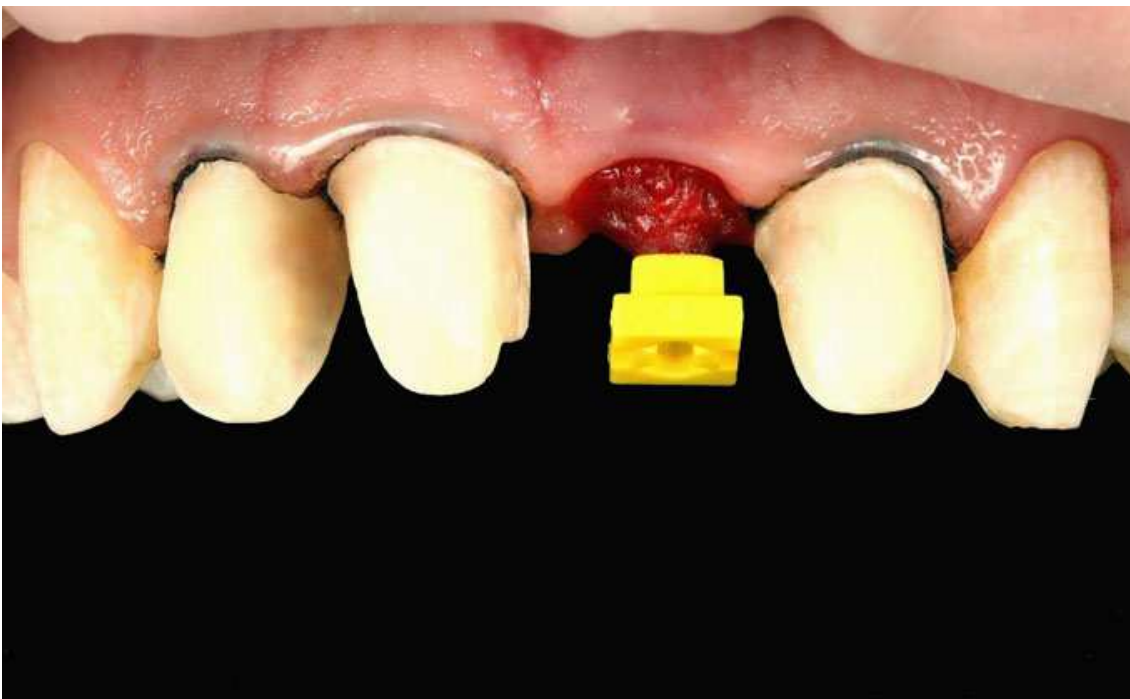
Поверхня імплантату Roxolid SLActive дозволяє проводити навантаження опори вже через 21 день після установки. У нашому випадку цей етап був розпочатий через 18 днів через описані вище обставини. Препарування 12, 11 і 21 зубів про-

водилося алмазними борами і ультразвуковими насадками із строгим контролем редукції тканин емалі і дентину (фото 12, 13).

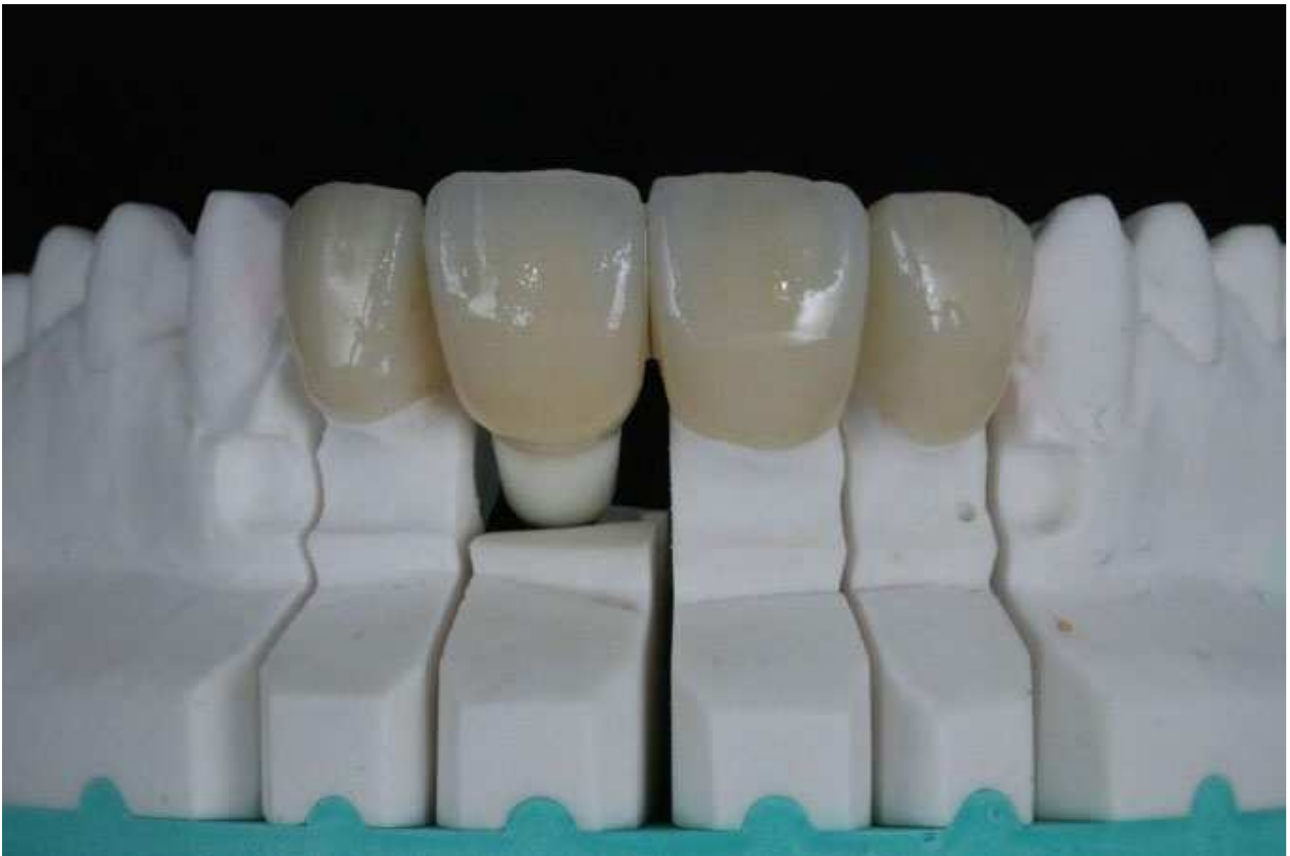
Після цього приступали до отримання відбитку, забезпечуючи повне відбивання позиції м'яких тканин у ділянці втручання. Використання CAD/CAM технологій дозволяє досягнути унікально точного результату виробництва необхідних протетичних конструкцій. Протез був зроблений за протоколом CARES на абатменті Straumann Variobase. Для сканування і моделювання конструкції використовували платформу Dental Wings (фото 14, 15).

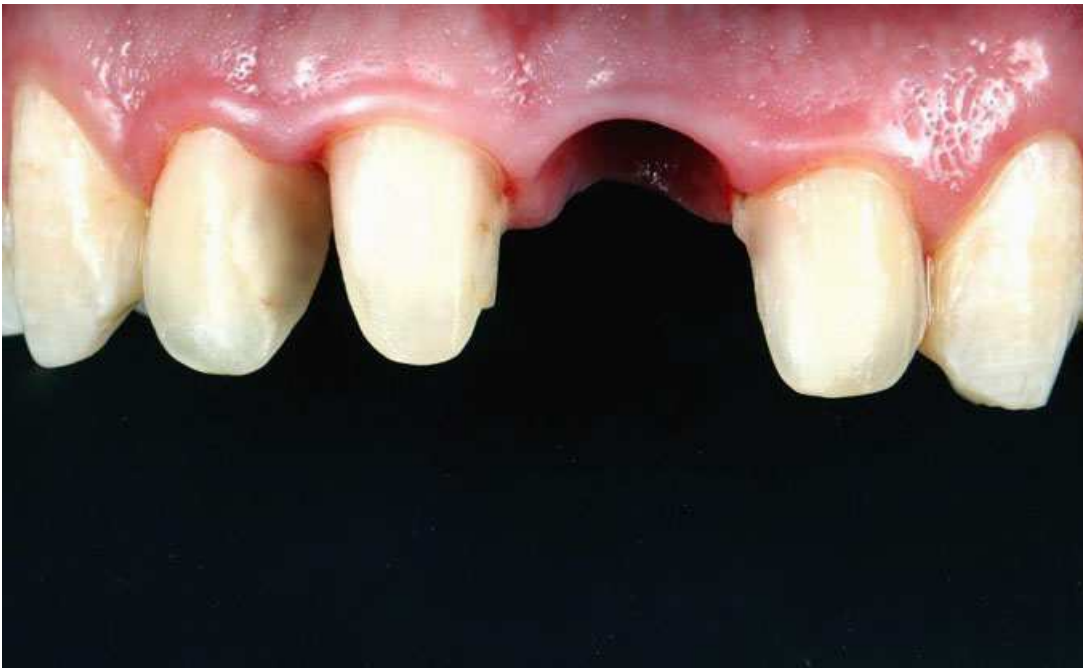
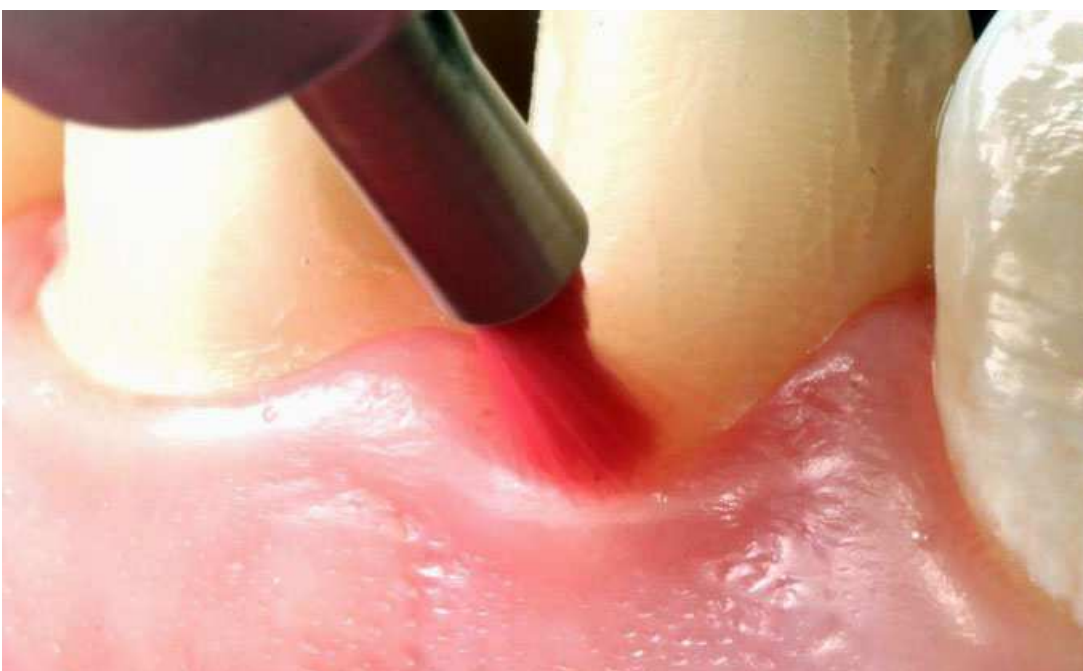
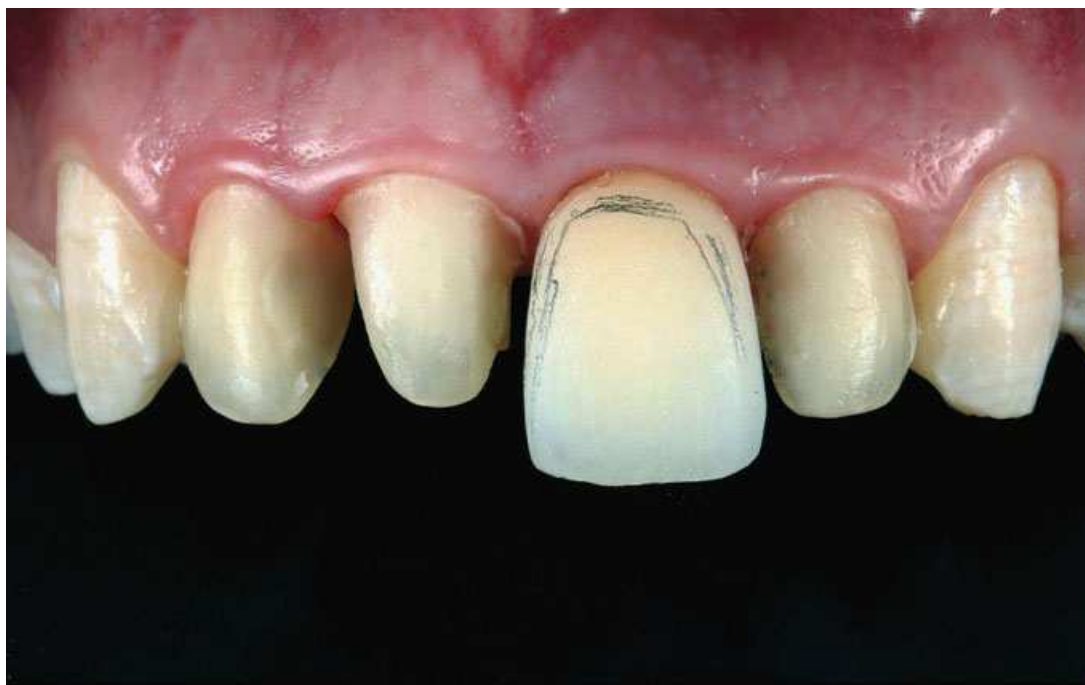
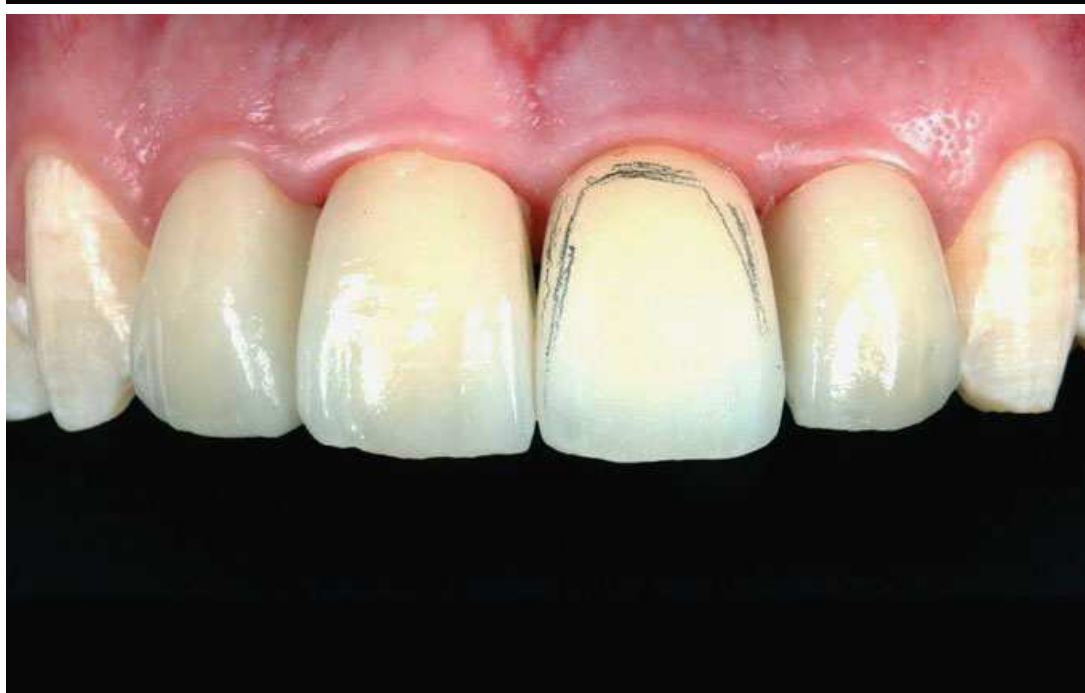
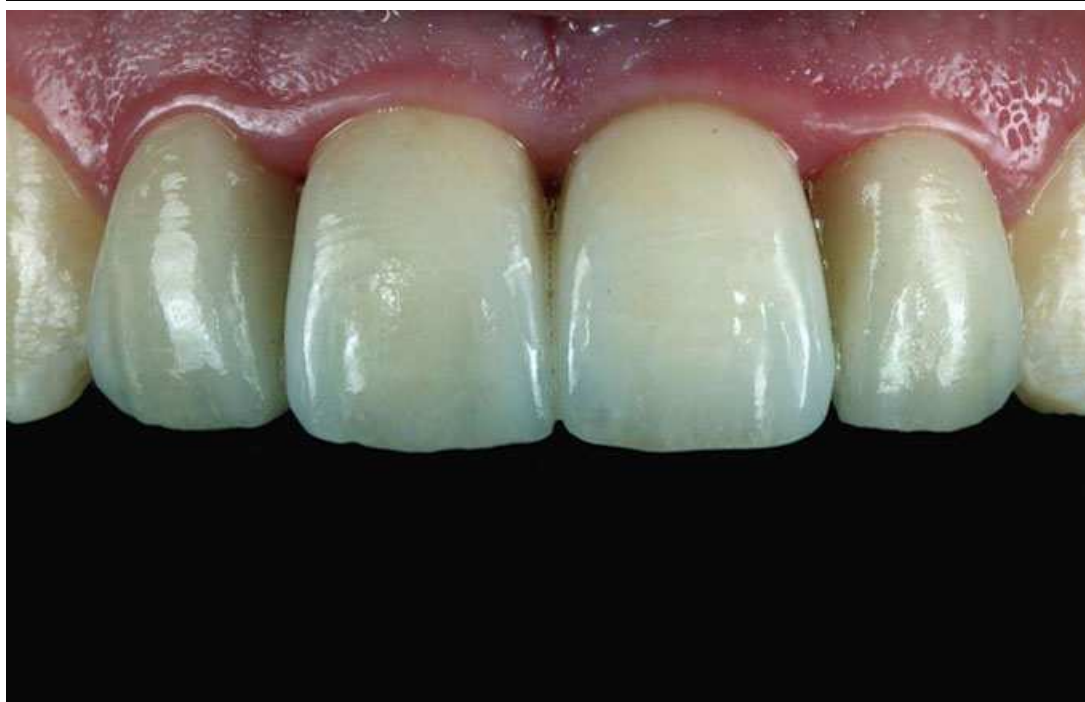
Фрезерування проводилося на цирконієвому блоці з подальшим покриттям керамікою, що дозволило досягнути індивідуалізації конструкції. Після примірки конструкцій в порожнині рота проводили їх корекцію та остаточну фіксацію (фото 16-21).

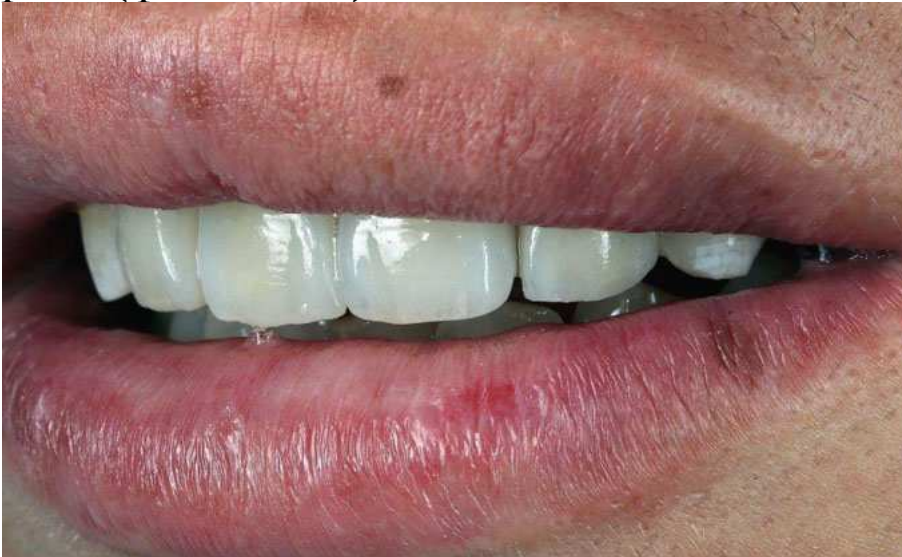
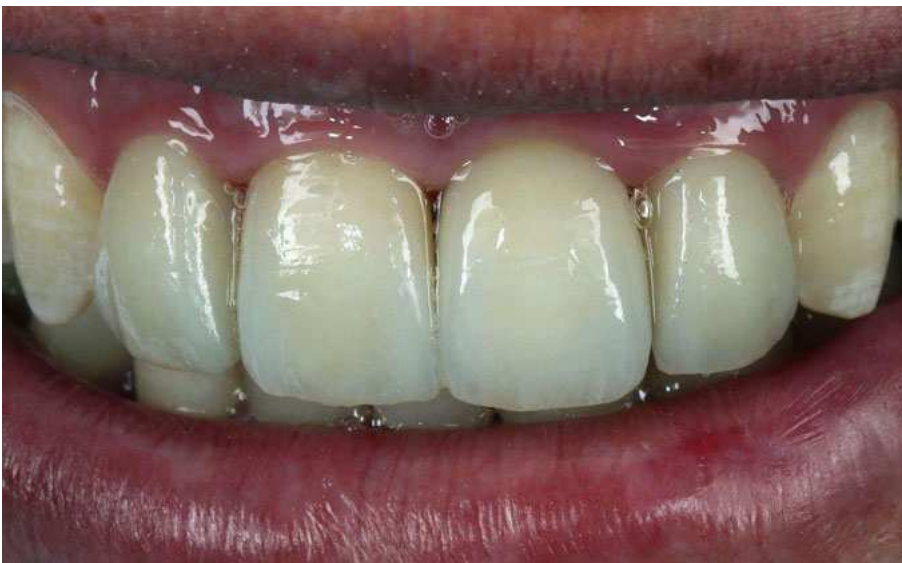
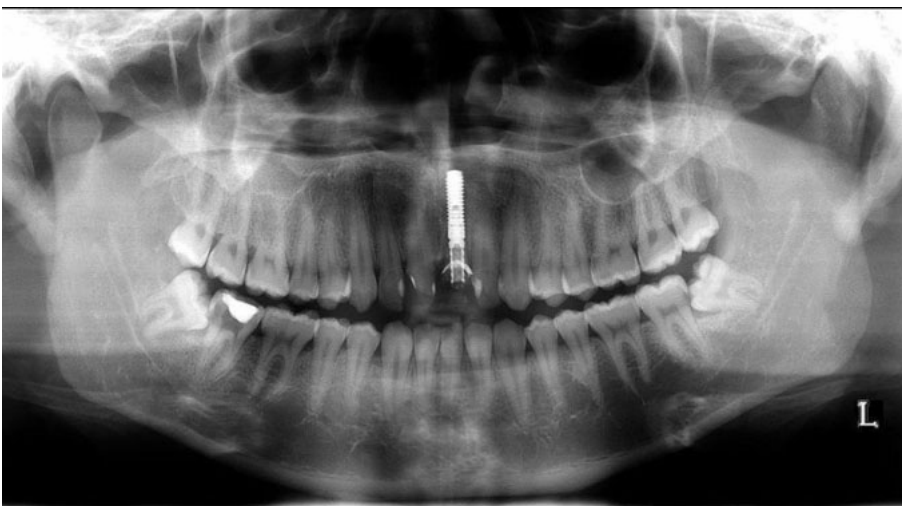
Через 4 місяці спостереження був підтверджений стабільний стан навколишніх м'яких і твердих тканин, а також адекватне оклюзійне співвідношення. Пацієнт залишився дуже задоволений отриманим результатом, а дані рентгенологічного контролю свідчили про функціонально-сприятливий стан реставрації (фото 22-24).
