Протетичні ускладнення незнімних конструкцій з опорою на дентальні імплантати

У цій статті описані найпоширеніші ускладнення, які спостерігаються при використанні незнімних реставрацій з опорою на дентальні імплантати, а також заходи, націлені на лікування і профілактику таких.

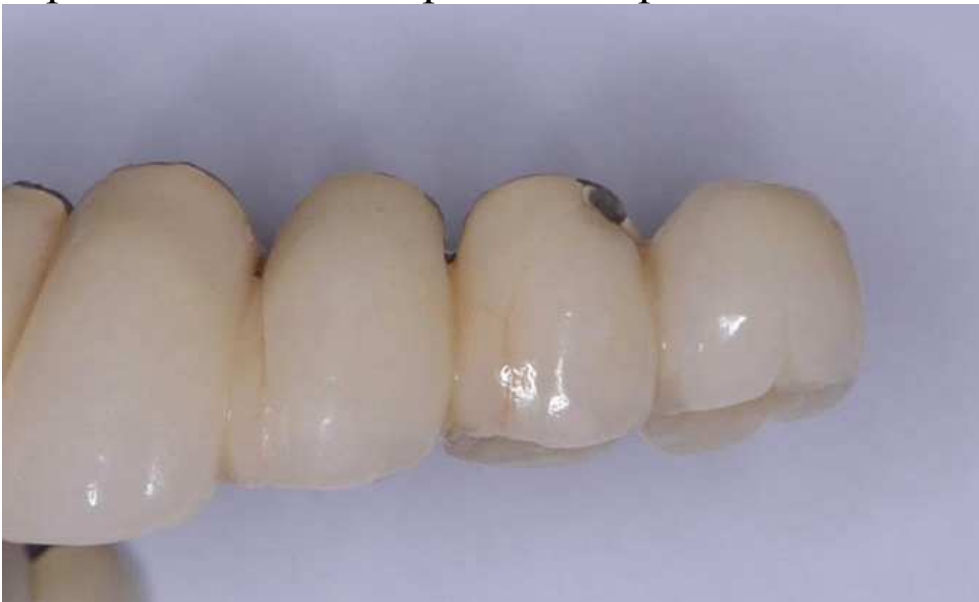
Фото 1. Сколювання кераміки металокерамічного протеза

У 5-річній ретроспективі частота ускладнень у формі сколювань і переломів облицювального матеріалу варіює від 3,2% до 25,5% (фото 1), при цьому, згідно з даними літератури, вони є найбільш поширеним технічним ускладненням. Профілактика сколювань полягає в ретельному попередньому плану-

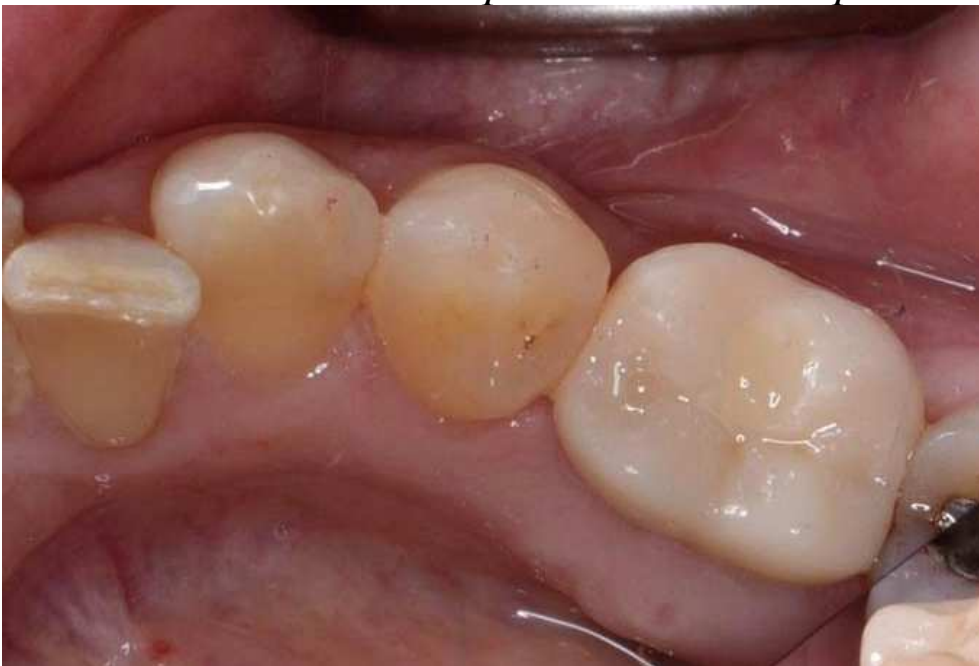
Фото 2.

Цирконієва коронка, зафіксована на титановій основі

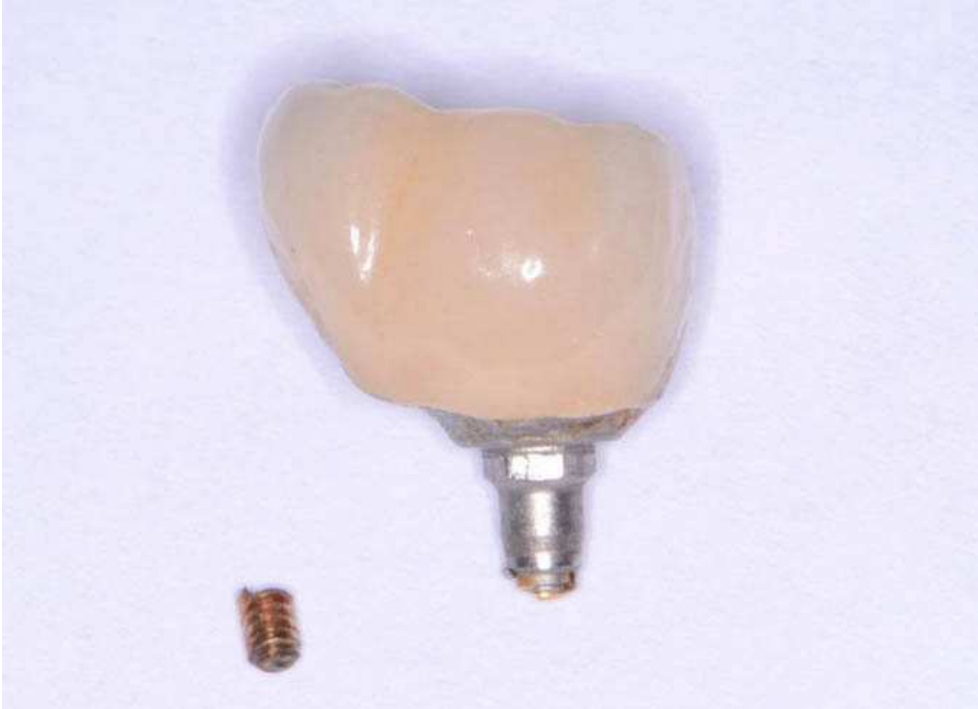
Фото 3. Перелом гвинта абатмента

Послаблення і перелом гвинта (фото 3 і 4) залишаються найбільш актуальними проблемами в імплантології, хоча для мінімізації подібних ускладнень було вжито більш ніж достатня кількість заходів: як, наприклад, перехід від зовнішнього до внутрішнього з'єднання як у ділянці гвинта, так і в ділянці покриття.

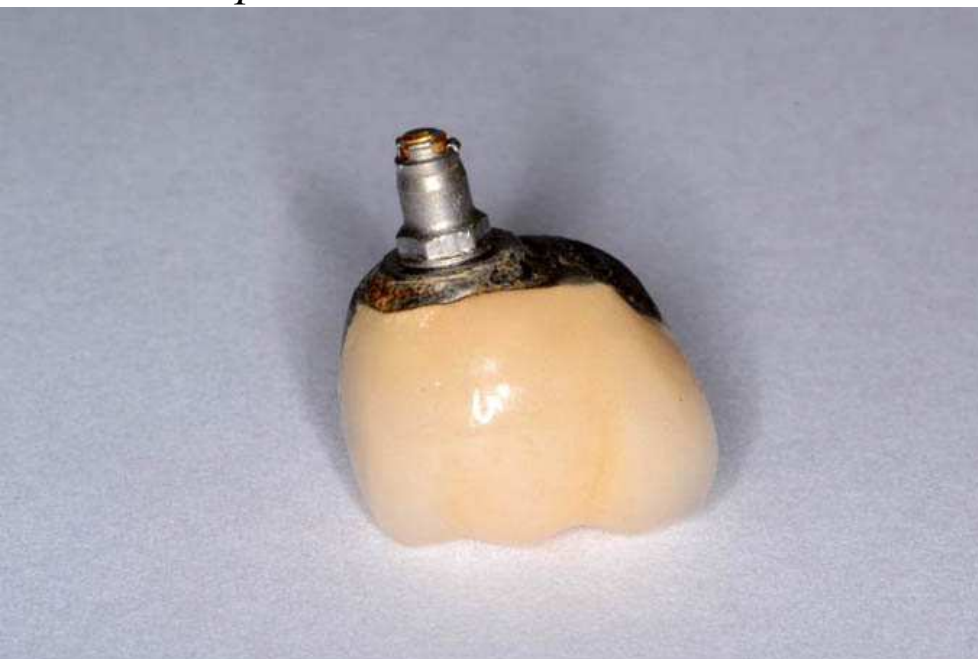
*Фото 4.
Вибойни в*

ділянці абатмента, що викликані дією деформації на вигин

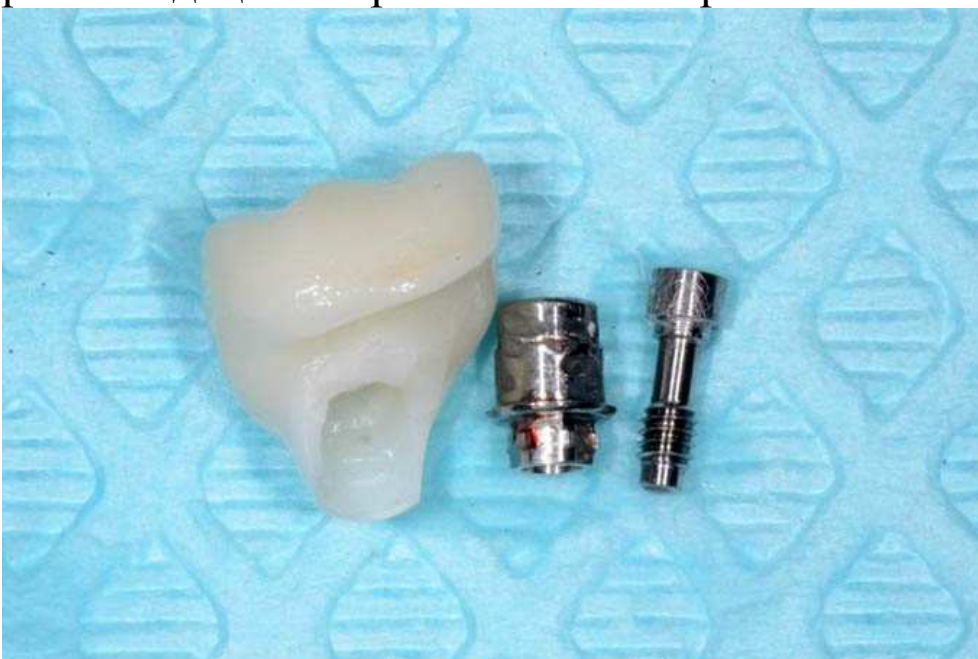
Фото 5. Перелом коронки імплантату через використання лабораторного гвинта, а не гвинта абатмента

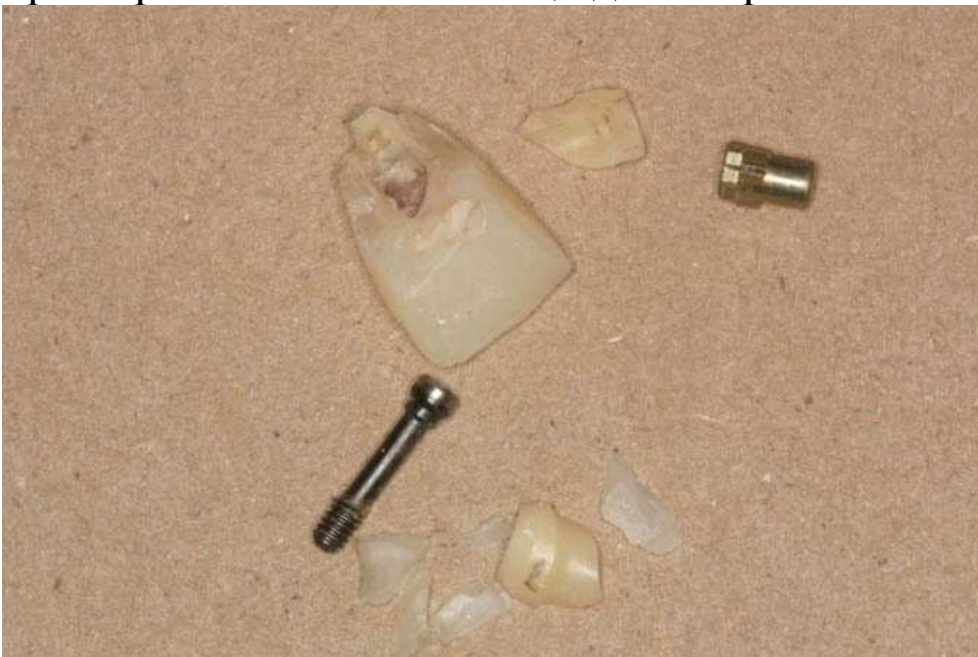
Фото 10.

Перелом цирконієвого абатмента на титановій основі

Підвищення попиту на максимально естетичний результат реабілітації зумовило велику поширеність суцільнокерамічних абатментів. У свою чергу, подібна тенденція спровокувала підвищення випадків переломів абатмента і розцементування керамічних коронок, що фіксуються на подібних супраопорах (фото 10 і 11). Успішність використання цирконієвих абатментів продовжує вивчатися, отже, однозначно говорити про переваги таких поки що досить рано.

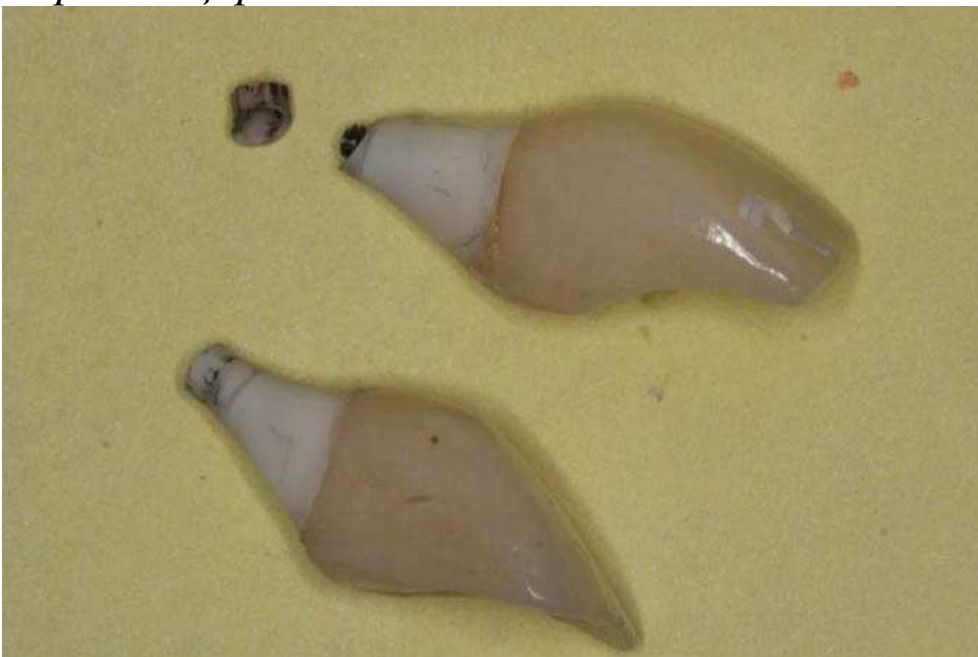
Фото 11. Перелом суцільноцирконієвого абатмента

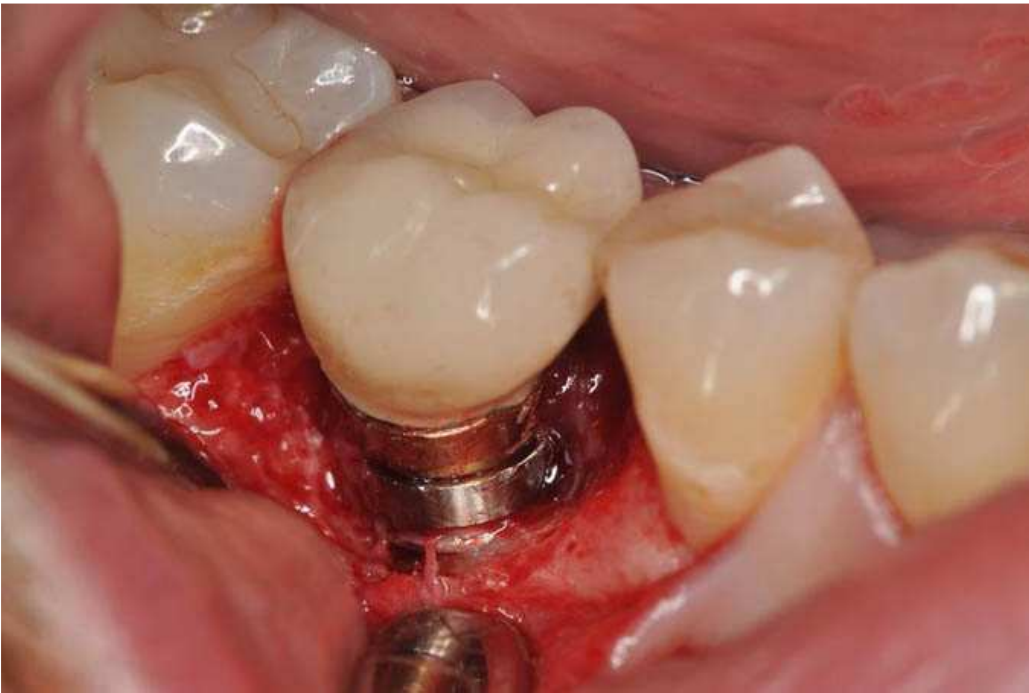
Фото 15. Вигляд абатмента після видалення цементу

Залишковий цемент після фіксації коронки може бути причиною розвитку періімплантитного ураження, що, врешті-решт, може призвести і до втрати самого імплантату (фото 13 - фото 15). Надлишки цементу також провокують велику бактерійну контамінацію ділянки навколо імплантату, але, з іншого боку, недостатнє використання цементу при фіксації провокує виникнення порожнин у сполучному шарі, що надалі призводить до повного розцементування реставрацій. Слід пам'ятати, що чим глибше посаджена коронка, тим складніше очистити надлишки фіксаційного матеріалу. З рентгенконтрастними цементами справа простіша, їх хоч би легше ідентифікувати, але композитні цемента є справжнім каменем спотикання для лікарів імплантологів – через свою хімічну структуру вони практично невидимі на рентгенограмі.

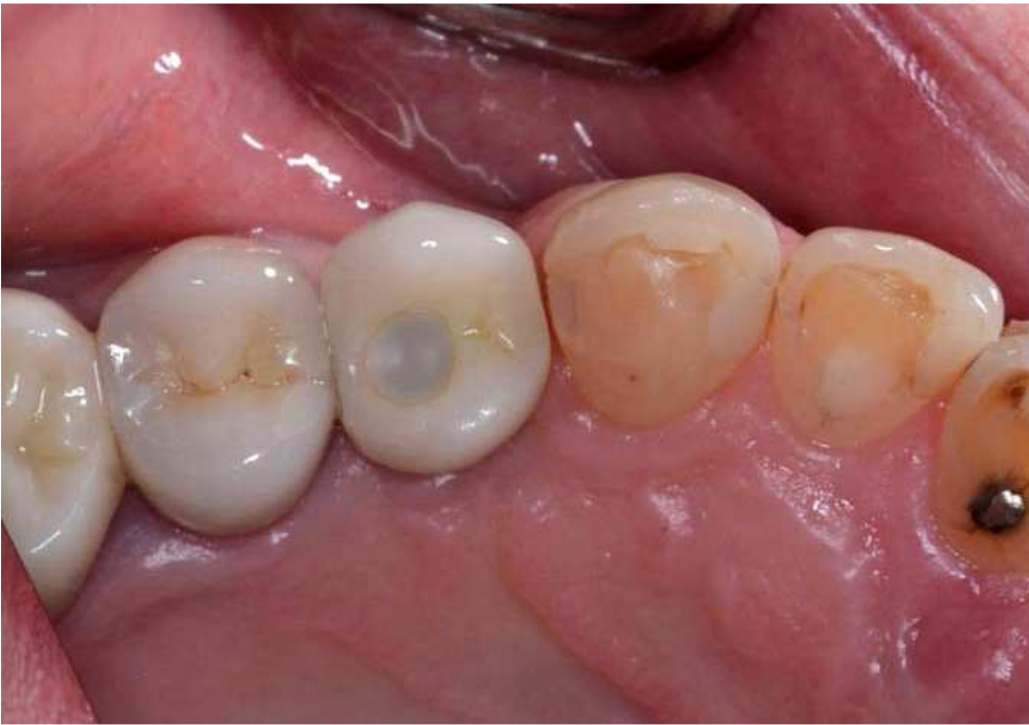
Фото 17. Відкриті контакти між імплантатом і сусіднім зубів через три роки після установки супраконструкції

На відміну від зубів, які постійно знаходяться в стаціонарному положенні в кістках щелеп упродовж усього життя пацієнта, реставрації на дентальних імплантатах є біологічно мобільнішими через що між встановленою титановою інфраконструкцією і суміжним зубом часто можуть виникати відкриті контакти. Подібний феномен може бути обумовлений ростом щелепно-лицьової ділянки і напрямом сил, діючих на позицію зуба (фото 16 і 17).

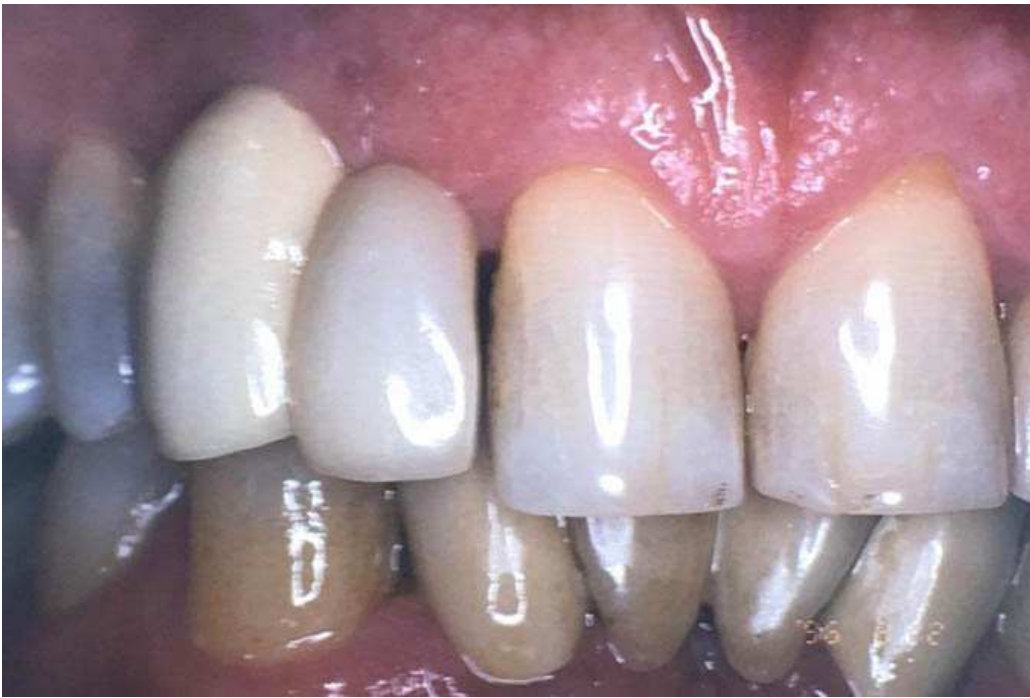
Фото 18. У 1999 році 11 і 21 зуби мали однакову довжину з рівномірним ясенним контуром

Подібні зміни, особливо в естетичній зоні, часто провокують невідповідність ріжучих країв реставрацій, деформації в положенні краю ясен і загального візуального контуру м'яких тканин усієї зубної дуги (фото 18 і 19). Jemt і колеги провели аналіз 28 реставрацій з опорою на імплантатах, встановлених у фронтальній ділянці через 15 років функціонування.

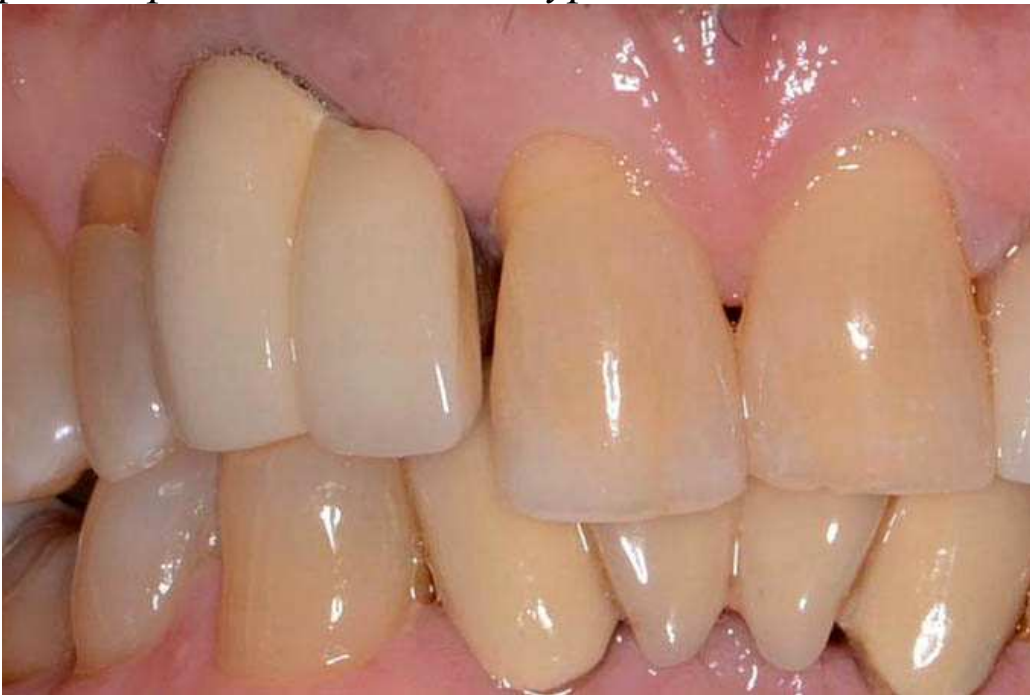
Фото 19. У 2016 році через зміщення 11 зуба спостерігається деформація ясенного контуру
