Тотальна реабілітація на імплантатах протезами з трансоклюзійною фіксацією

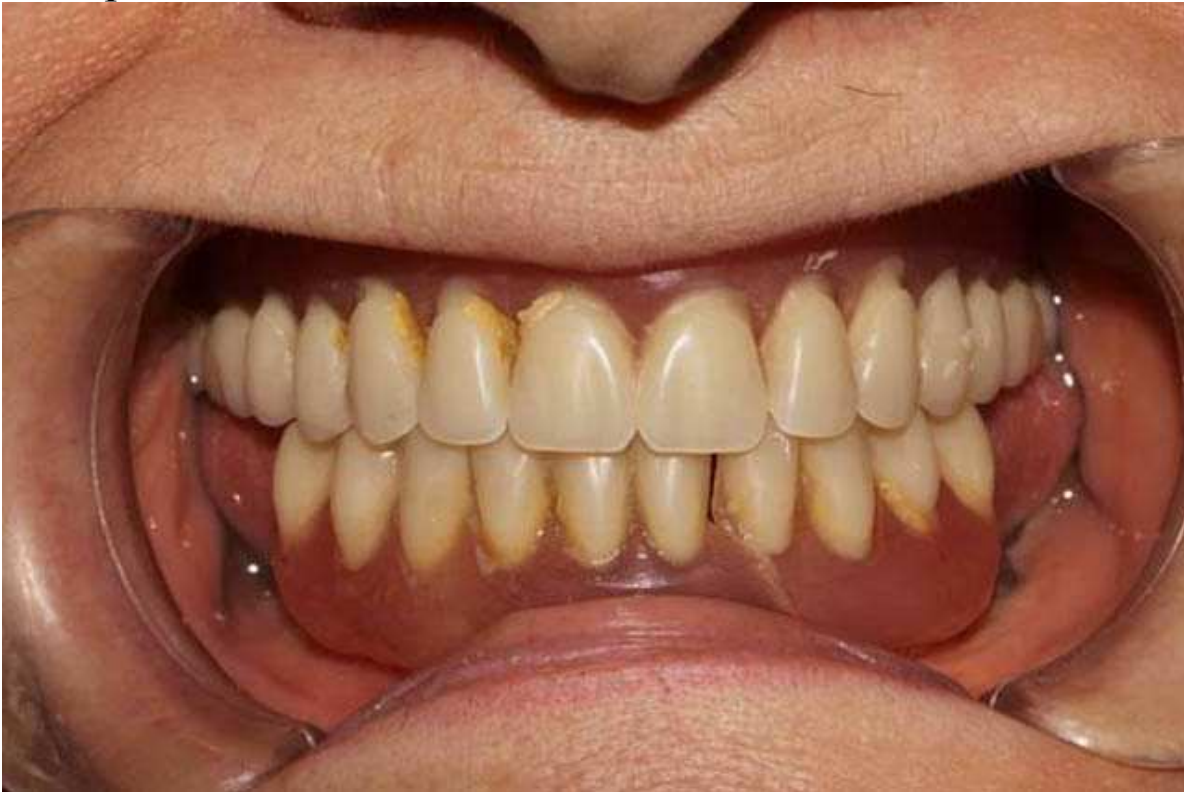
Пацієнтка, 80 років, звернулася з повним знімним протезом на верхній щелепі

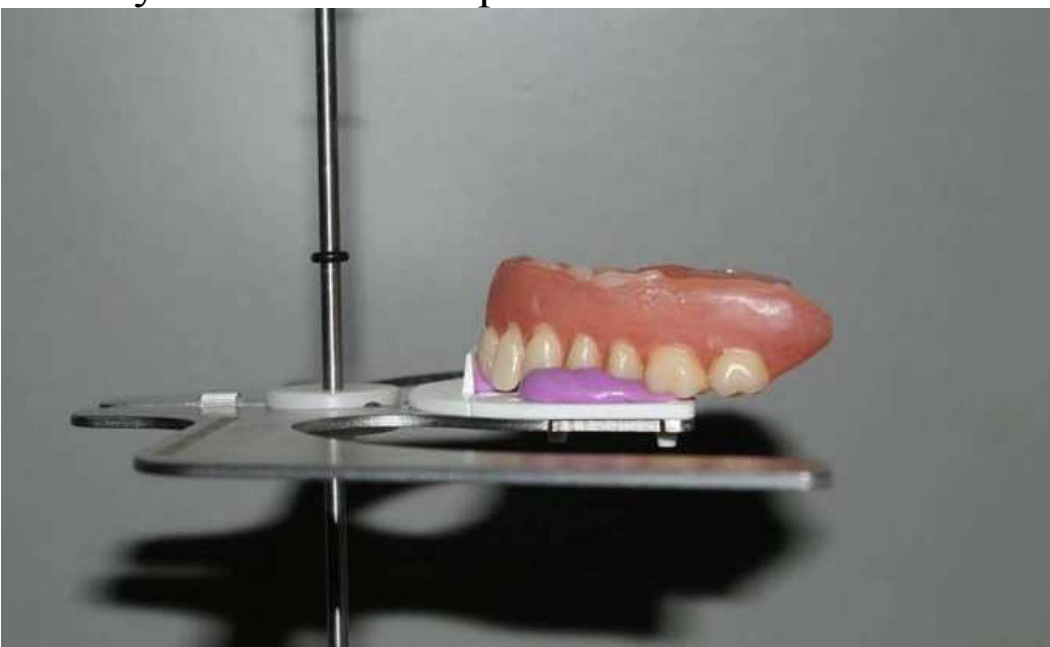
Застосування аналізатора Койса:

Визначили естетичні і функціональні параметри фронтальної групи зубів, визначили горизонт аналізатором Койса і ЦС.

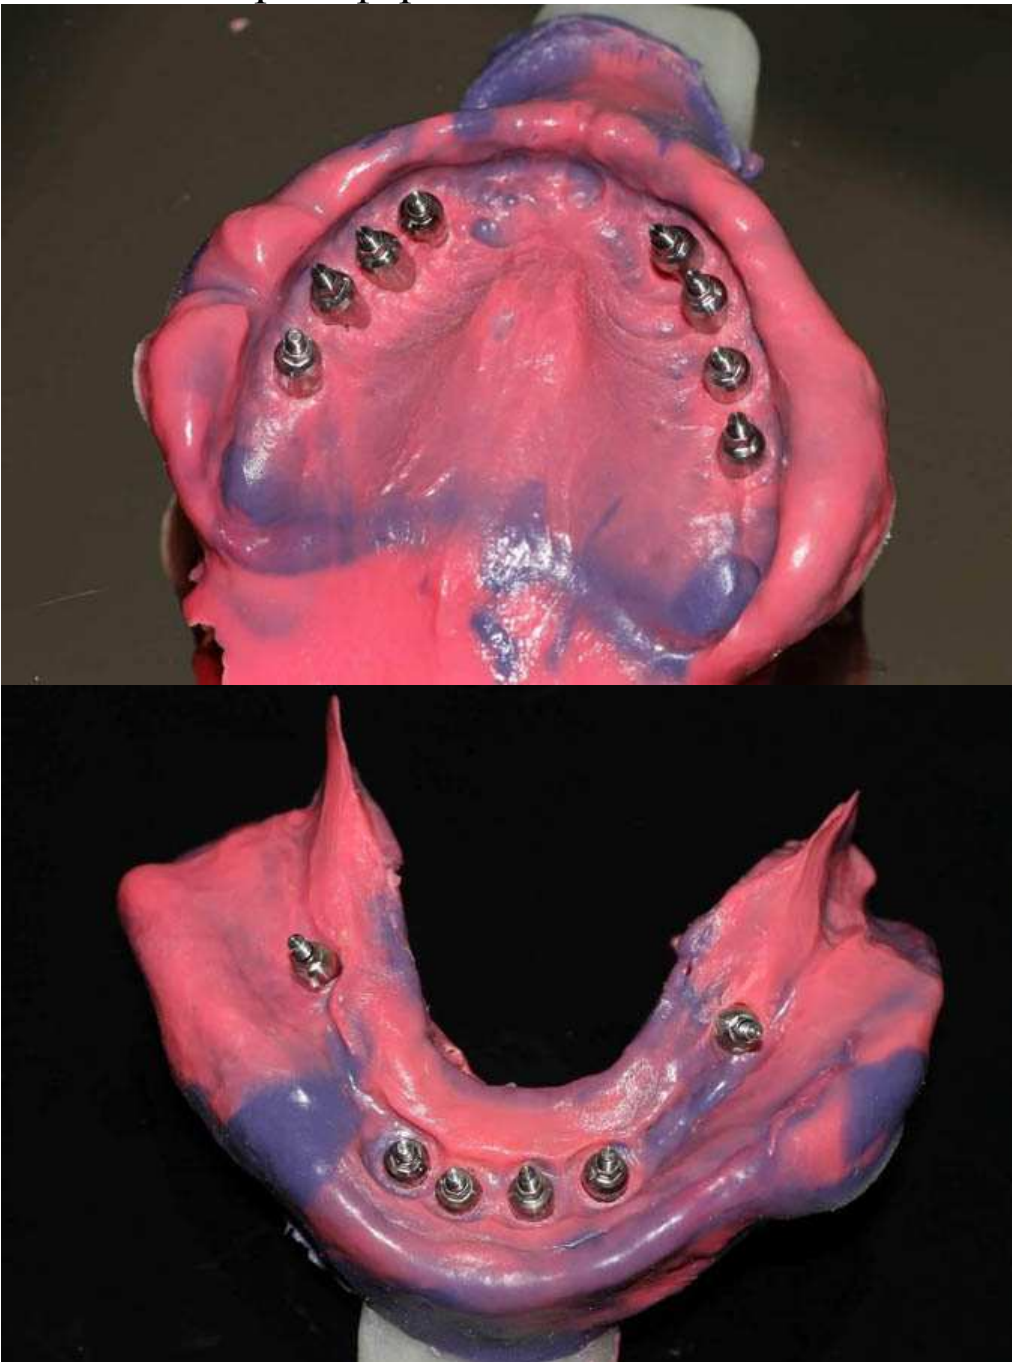
Відбитки з трансферами:

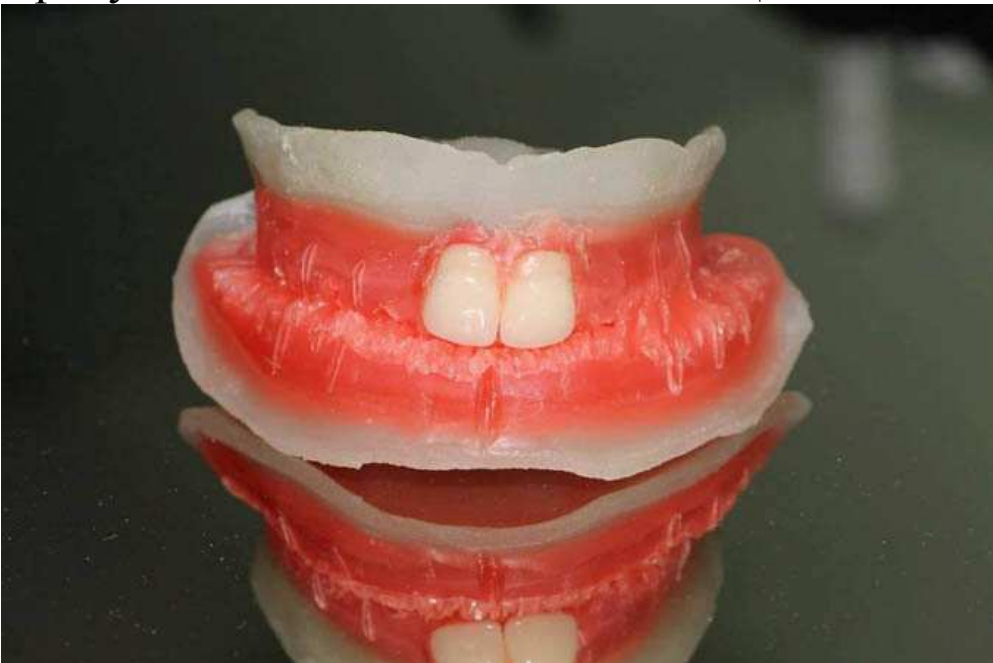
Прикусні шаблони для визначення ЦС:

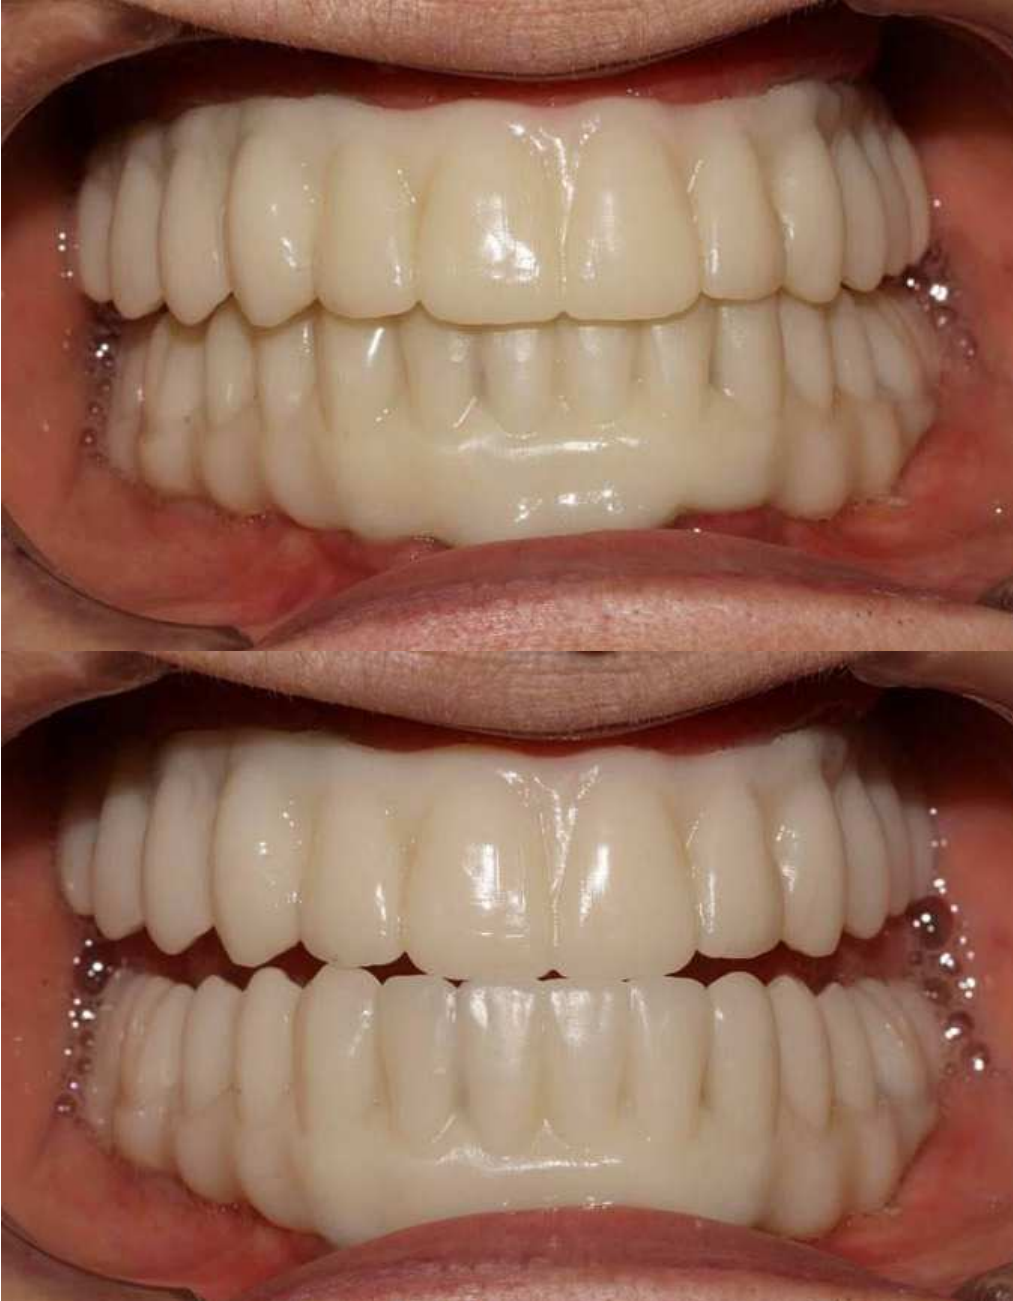
Провізорна ПММА-конструкція в ротовій порожнині:

У результаті отримали 2 суцільні відфрезеровані ПММА конструкції на гвинтовій фіксації для відпрацювання функції, дикції, естетичний параметрів зубів і ясенної частини протезів. Також, провізорні конструкції дозволили оцінити рівень гігієни пацієнтки, що безумовно відіграє важливу роль у довгострокових перспективах подібних конструкцій.

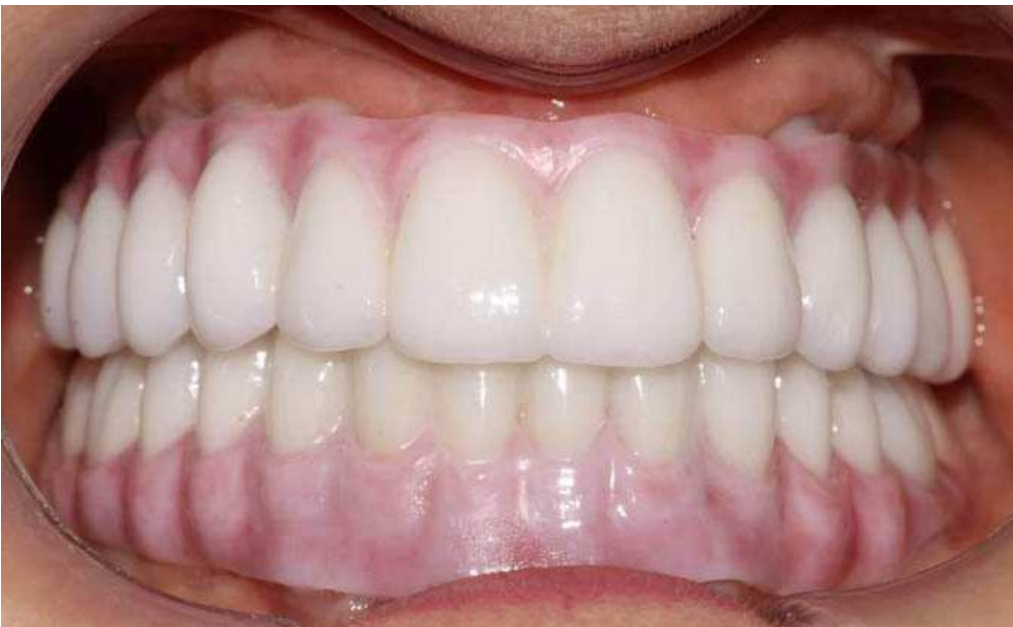
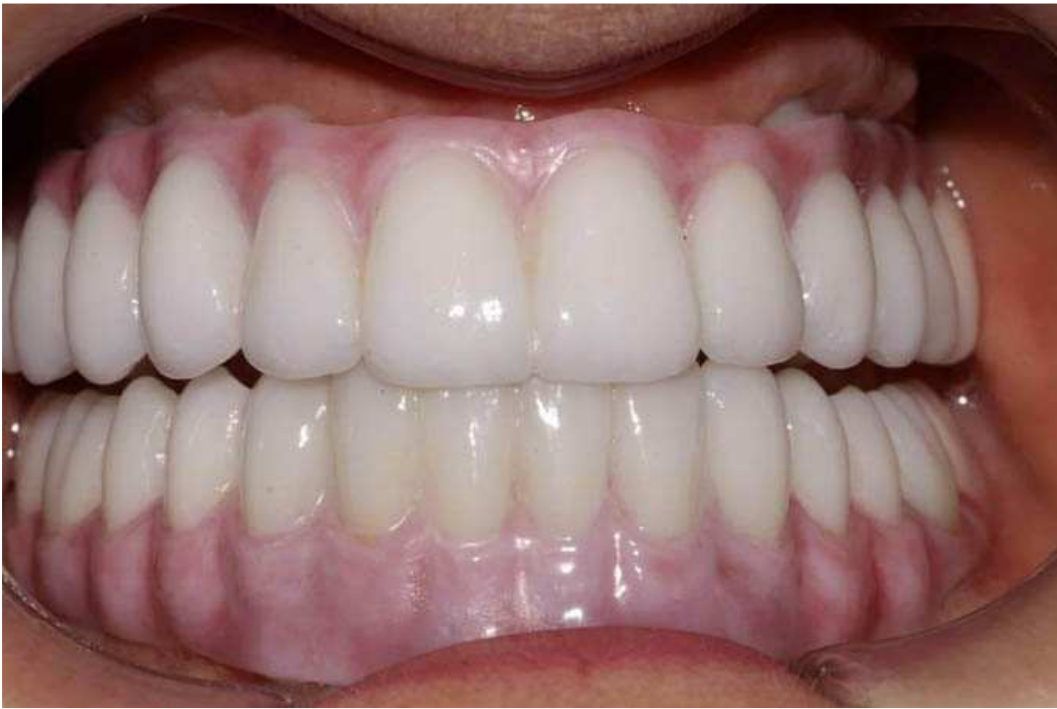
Постійна суцільноцирконієва конструкція в ротовій порожнині:

Через 1 місяць демонтували провізорні конструкції, відсканували, відфрезерували 2 цирконієві дуги, які були точними копіями тимчасових конструкцій. Розфарбували та встановили.

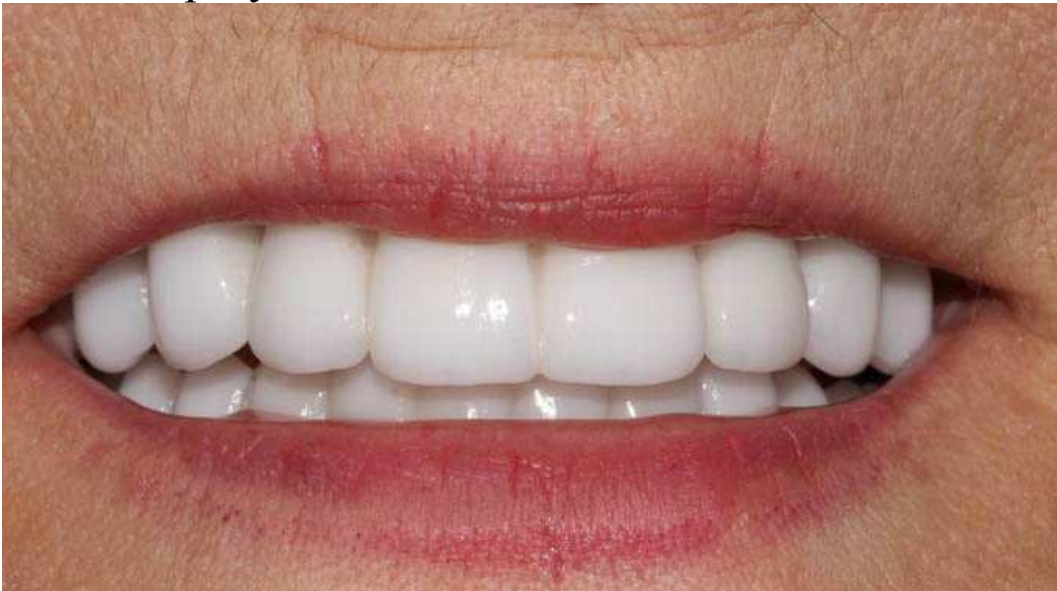
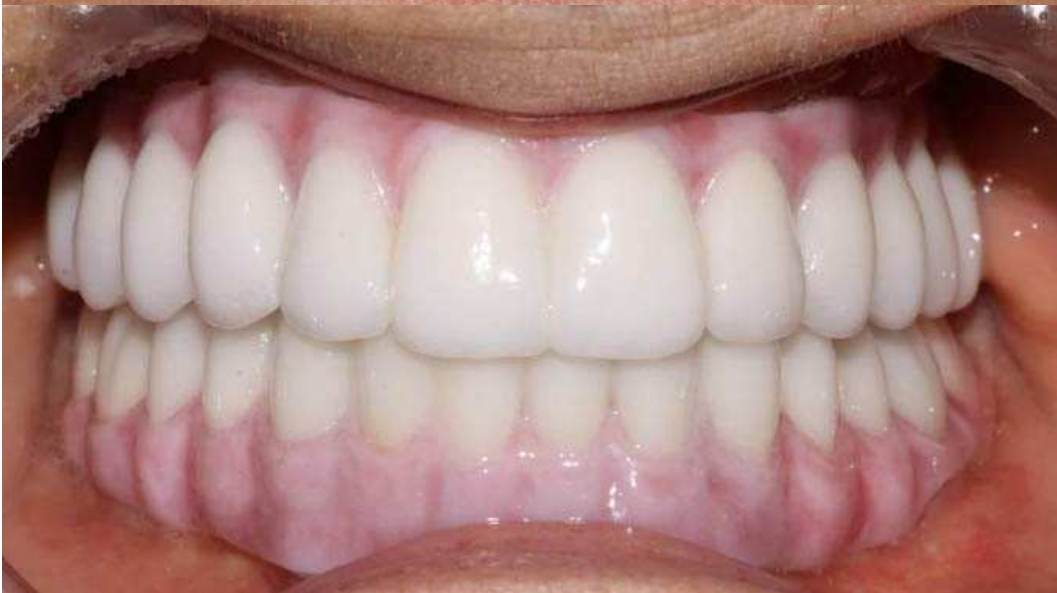
Готовий результат:
